# 2018 서울시 보행자우선도로 현황과 평가

## 보행자우선도로의 이해

## 보행자우선도로의 실제

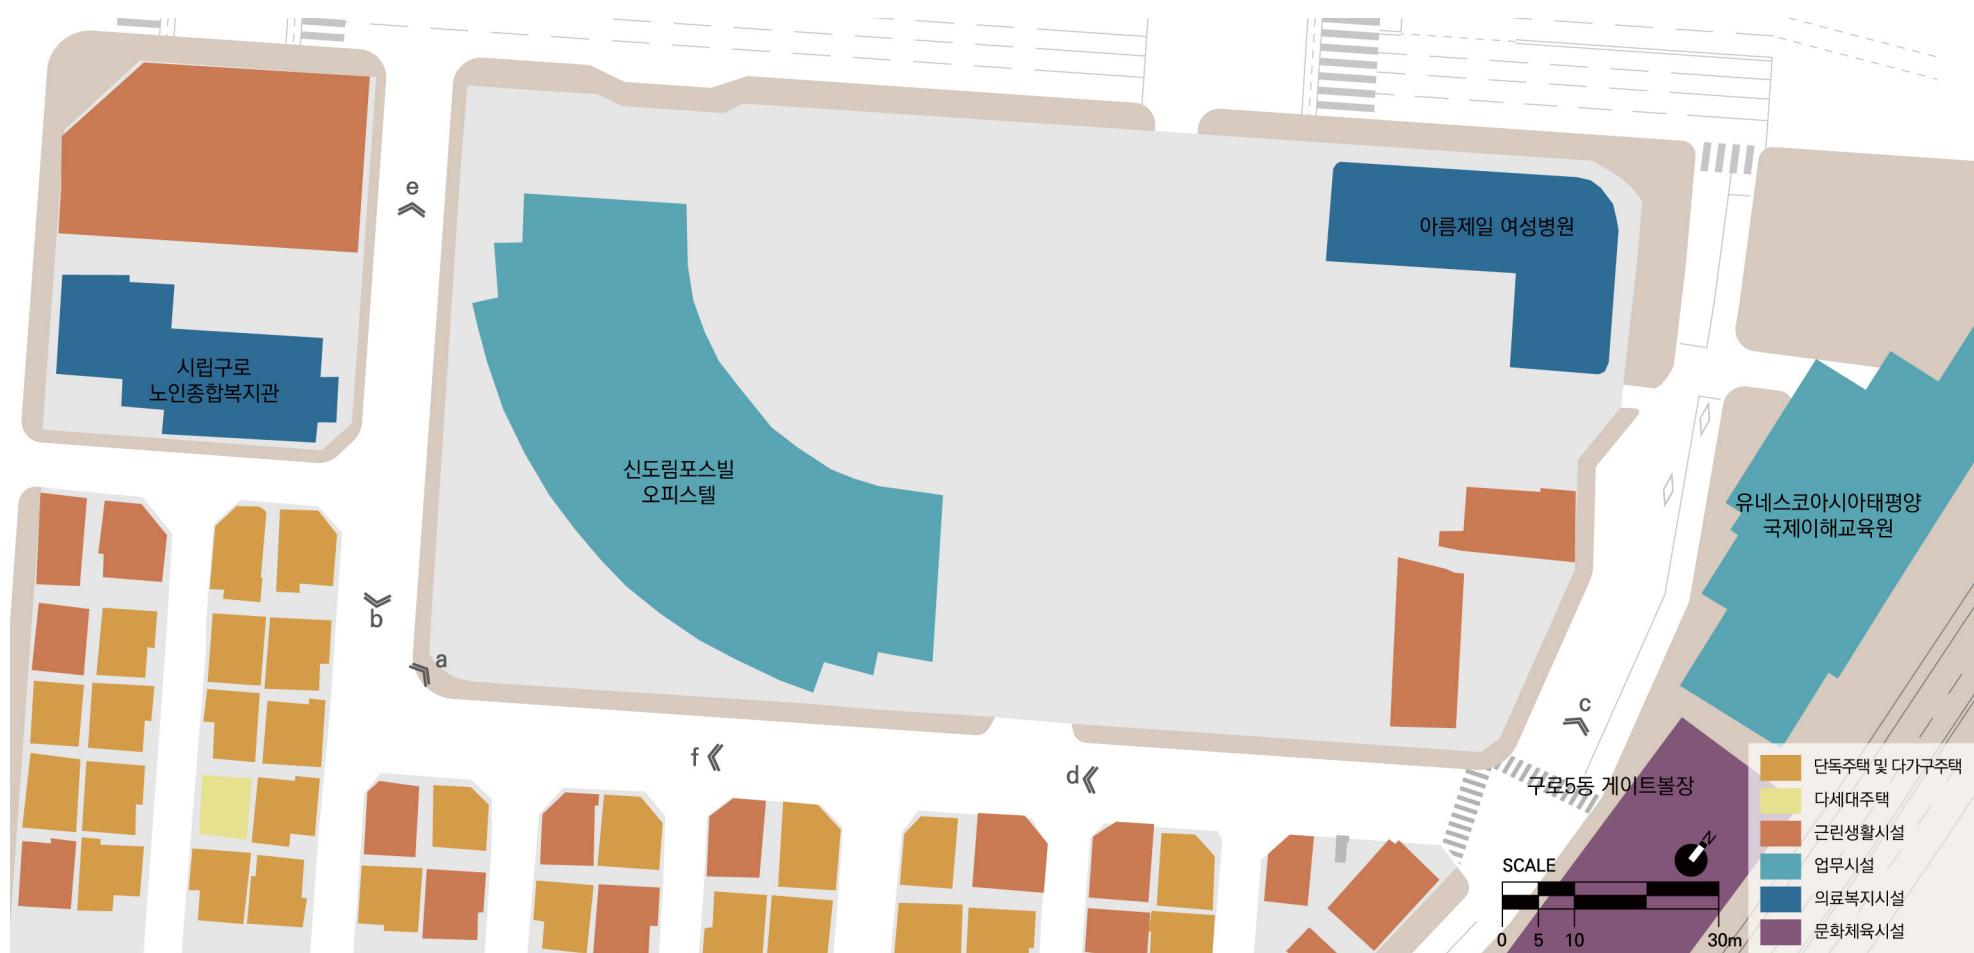
▲ 그림61 포장패턴 설계안

## 포장패턴 설계

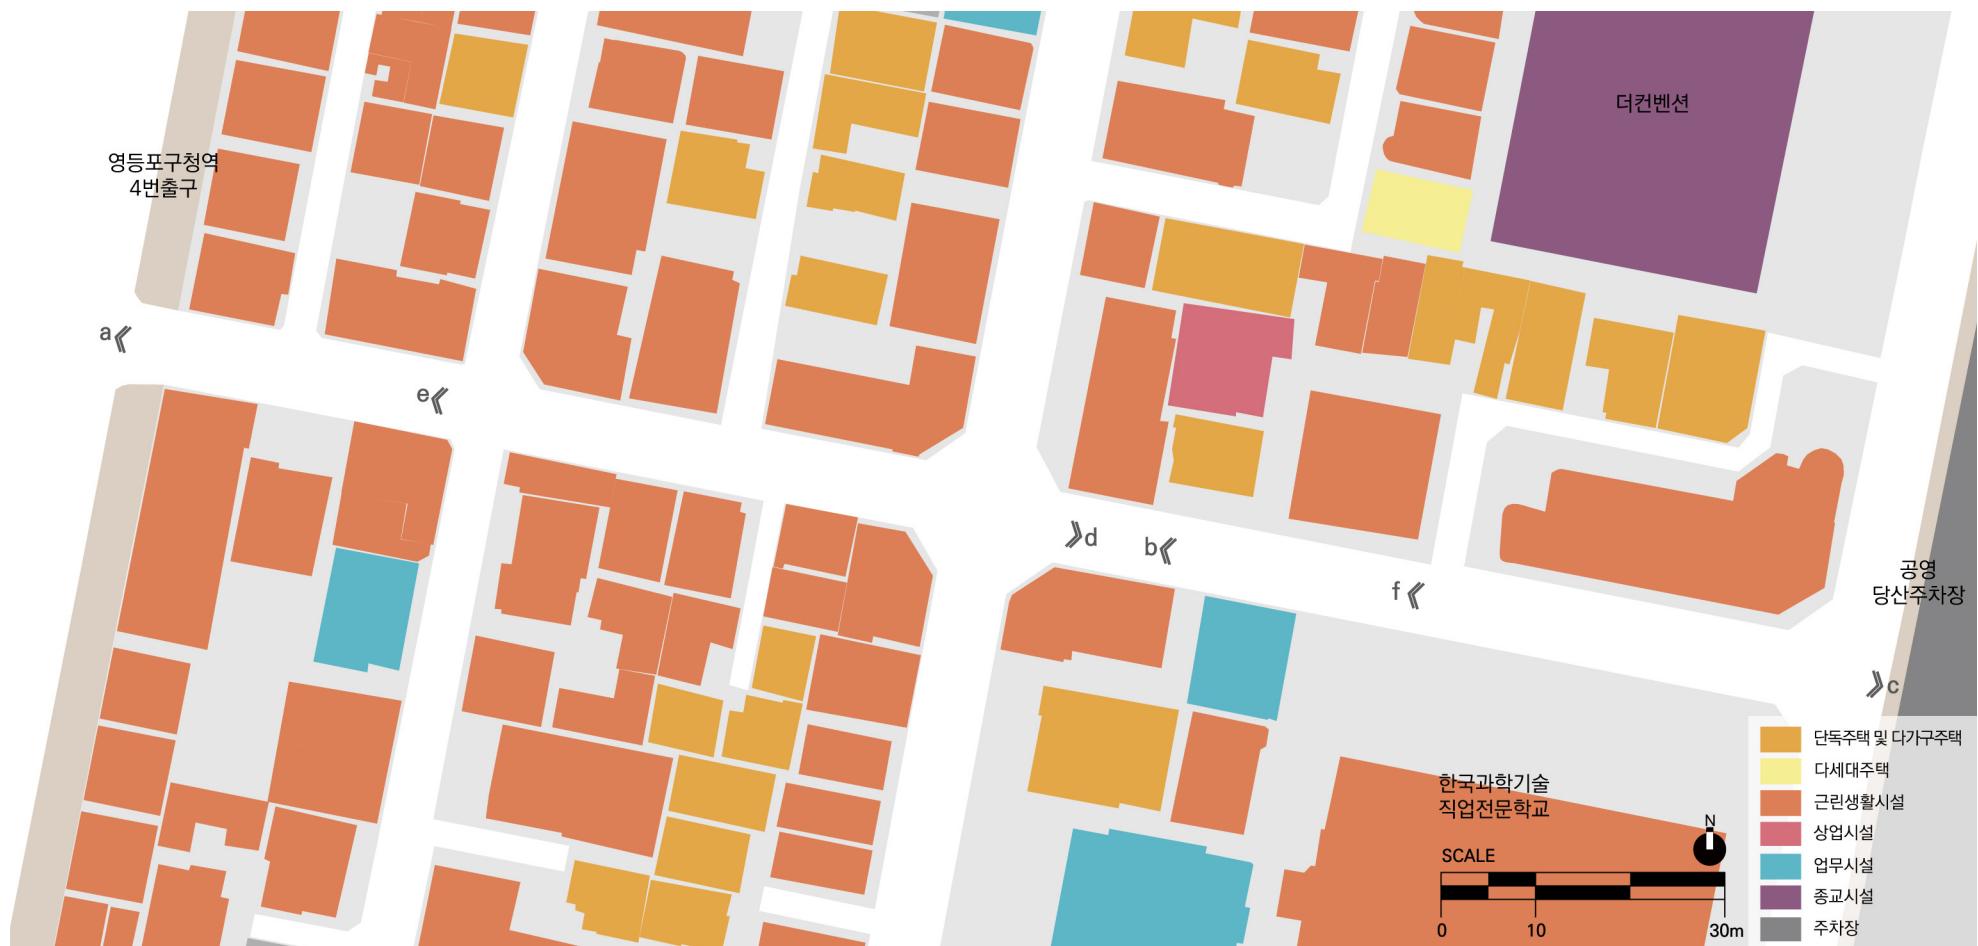
▲ 그림73 포장패턴 설계안

## 포장패턴 설계

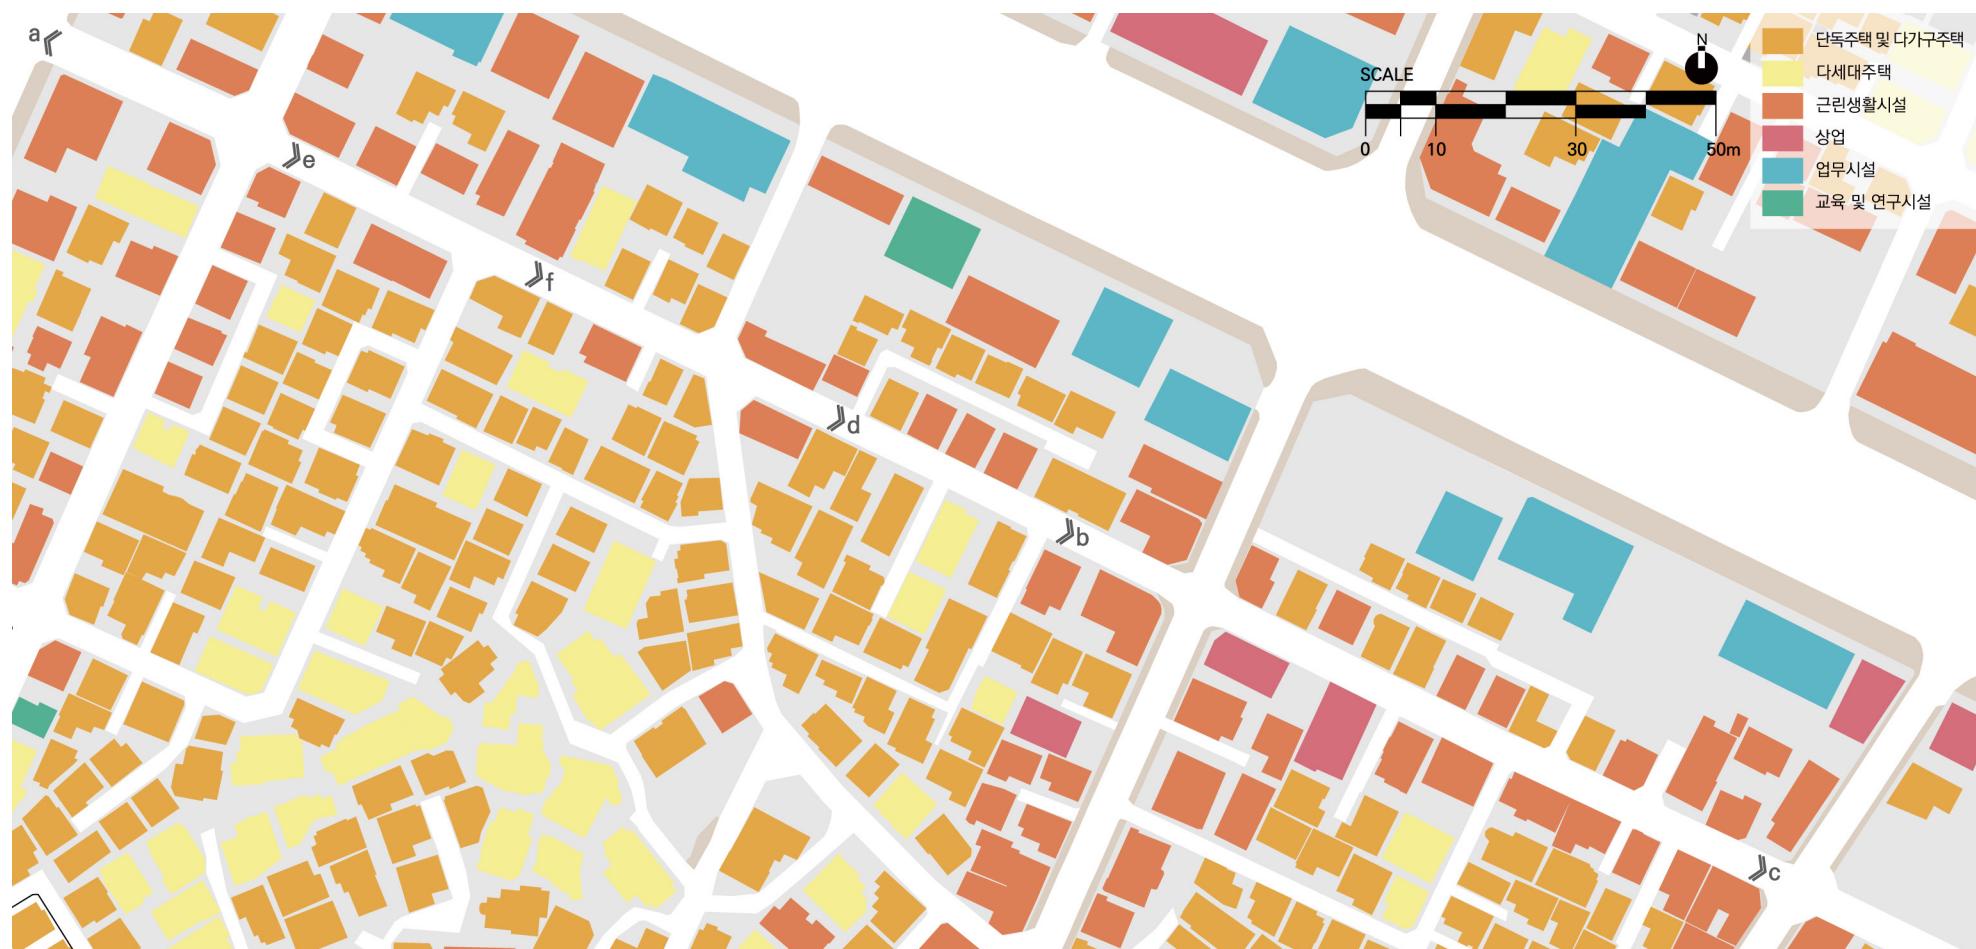
▲ 그림85 포장패턴 설계안

## 포장패턴 설계

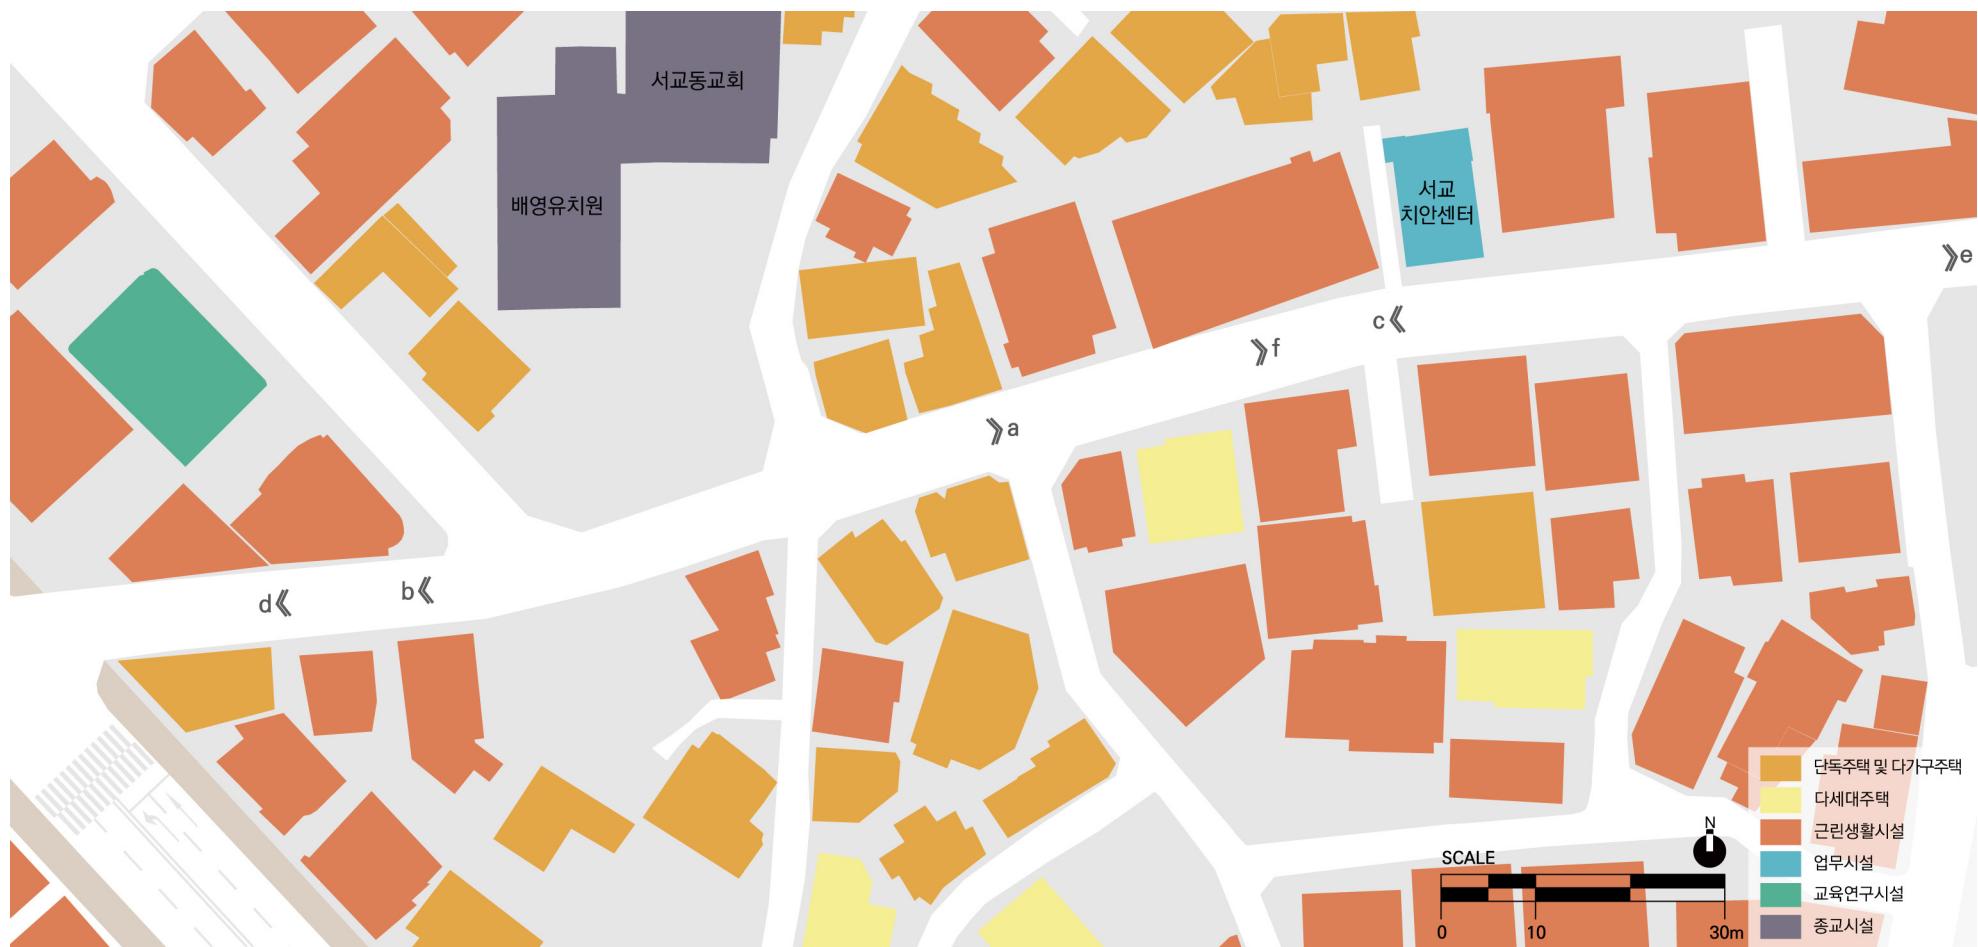
▲ 그림109 포장패턴 설계안

## 포장패턴 설계

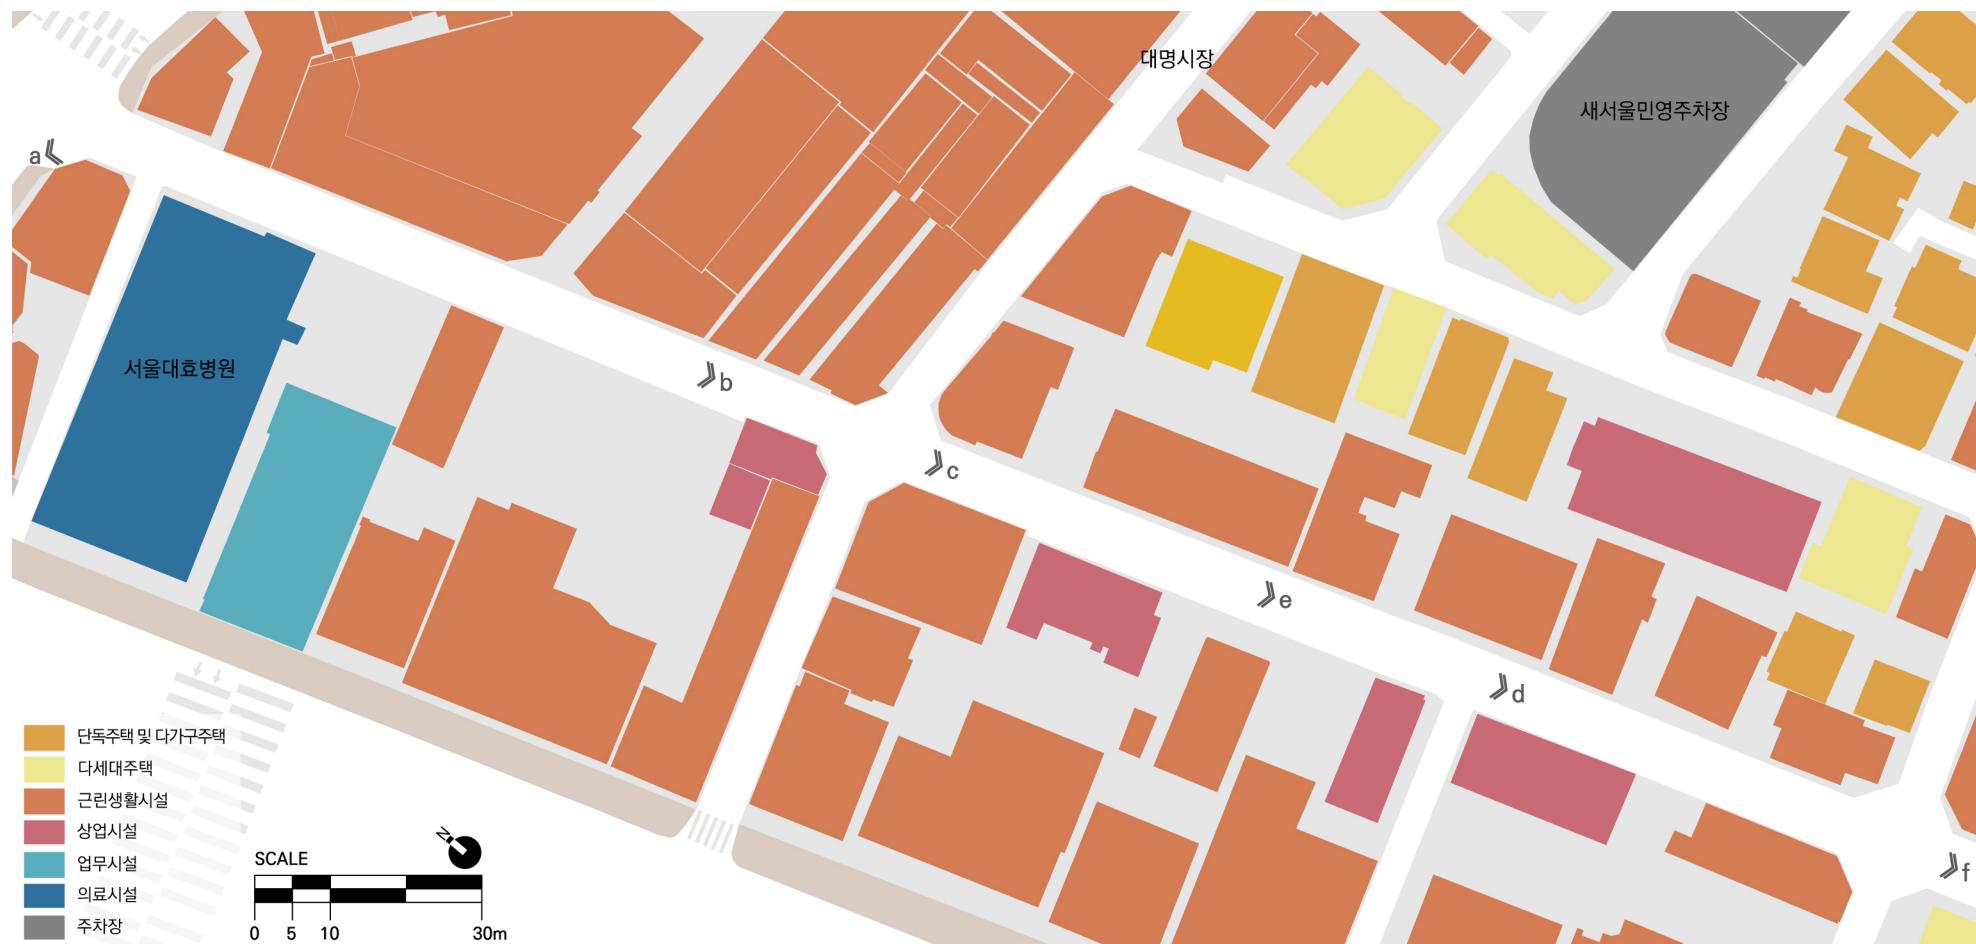
▲ 그림121 포장패턴 설계안

## 포장패턴 설계

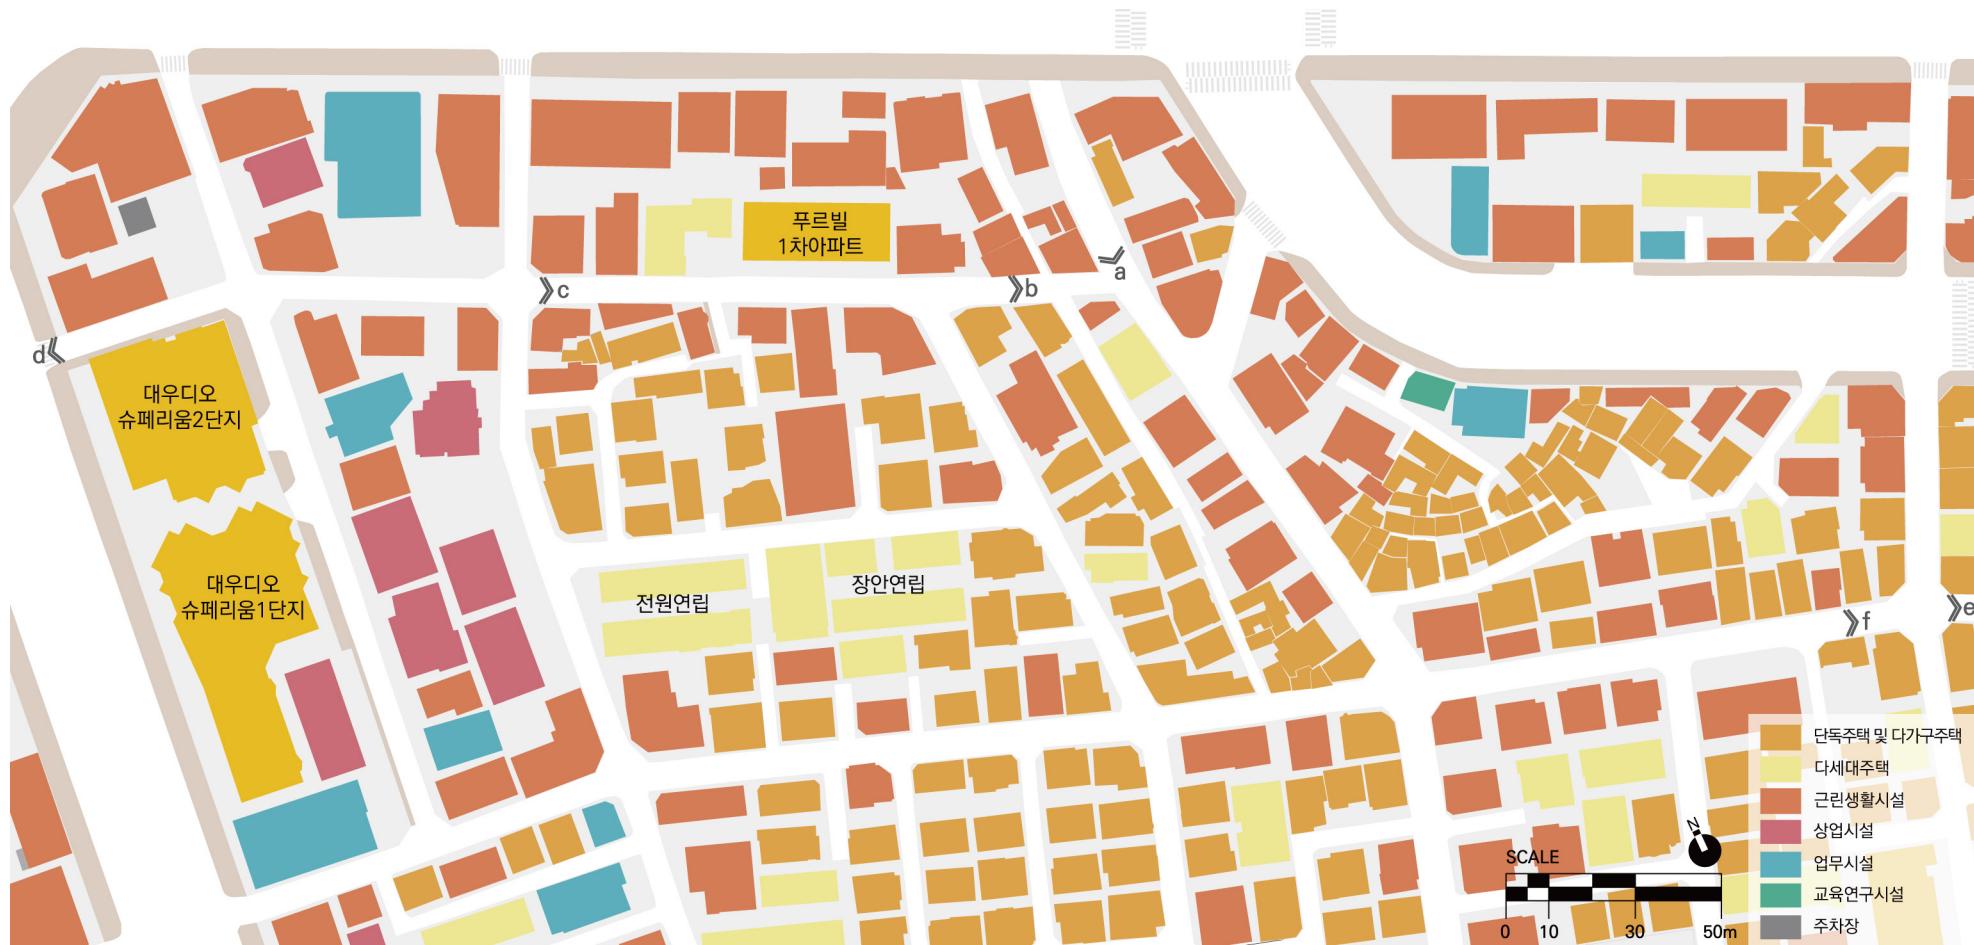
▲ 그림133 포장패턴 설계안

## 포장패턴 설계

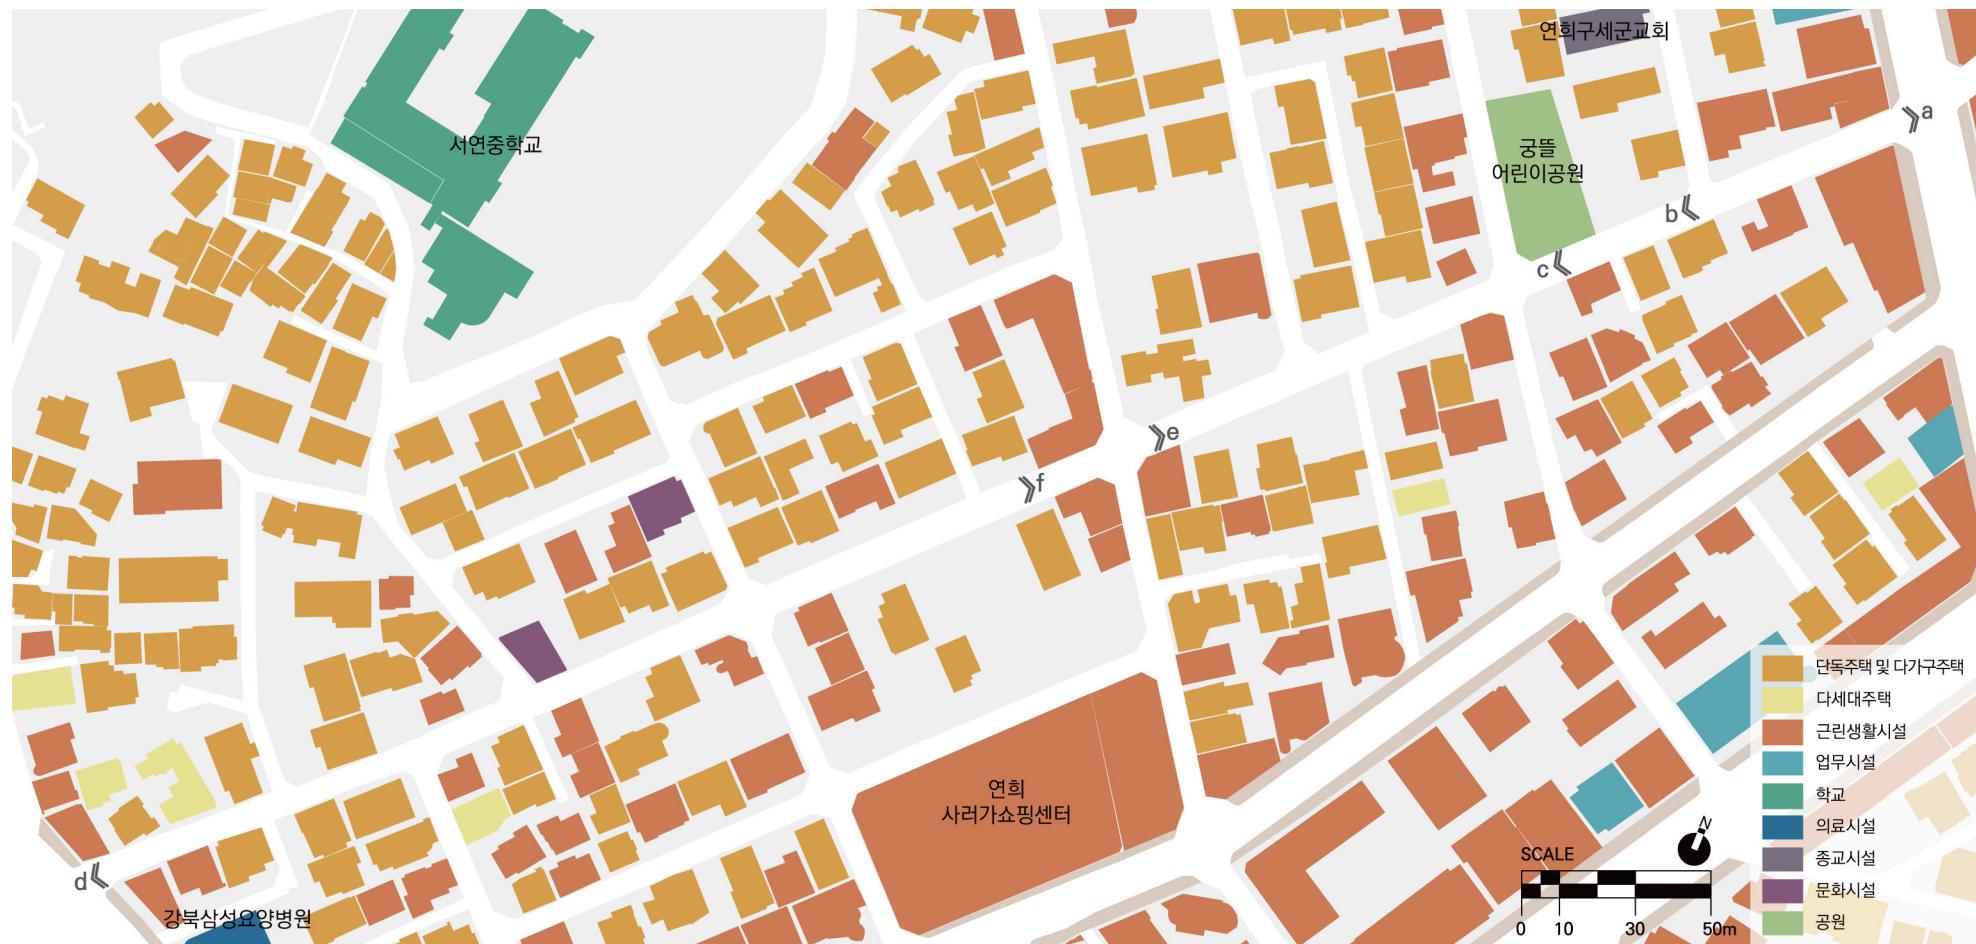
▲ 그림169 포장패턴 설계안

### 포장패턴 설계

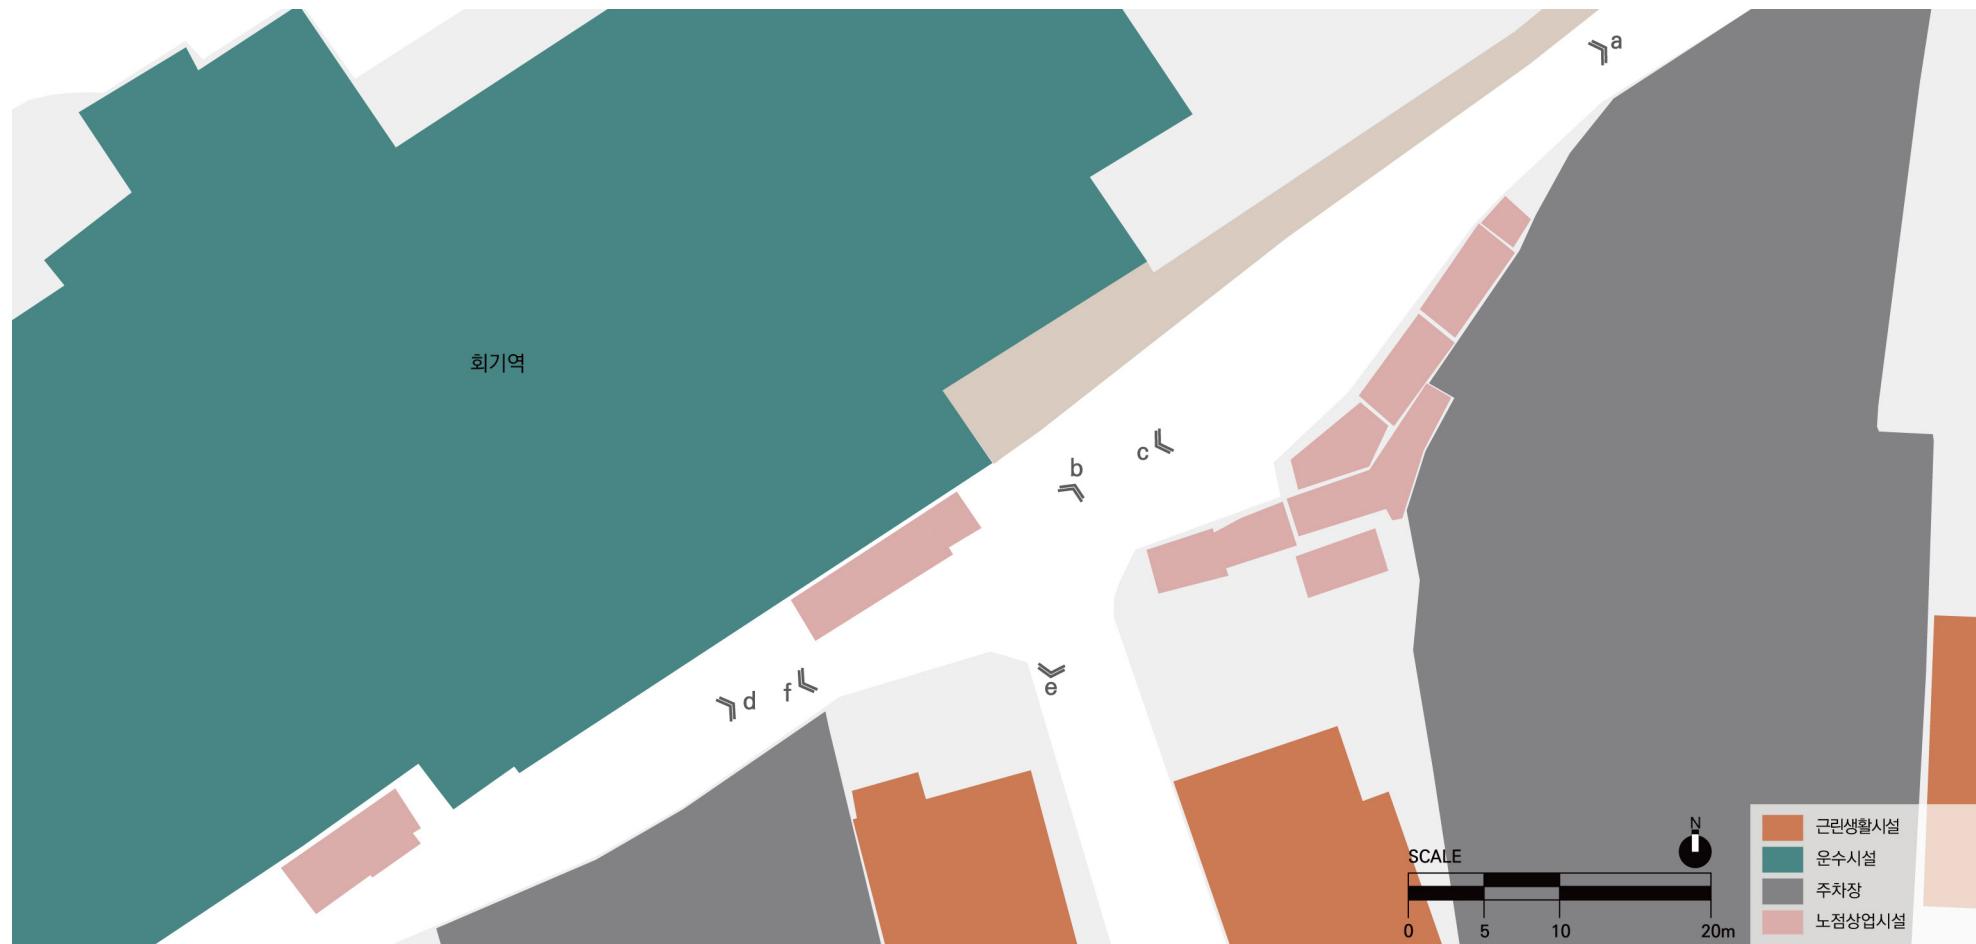
▲ 그림193 포장패턴 설계안

### 포장패턴 설계

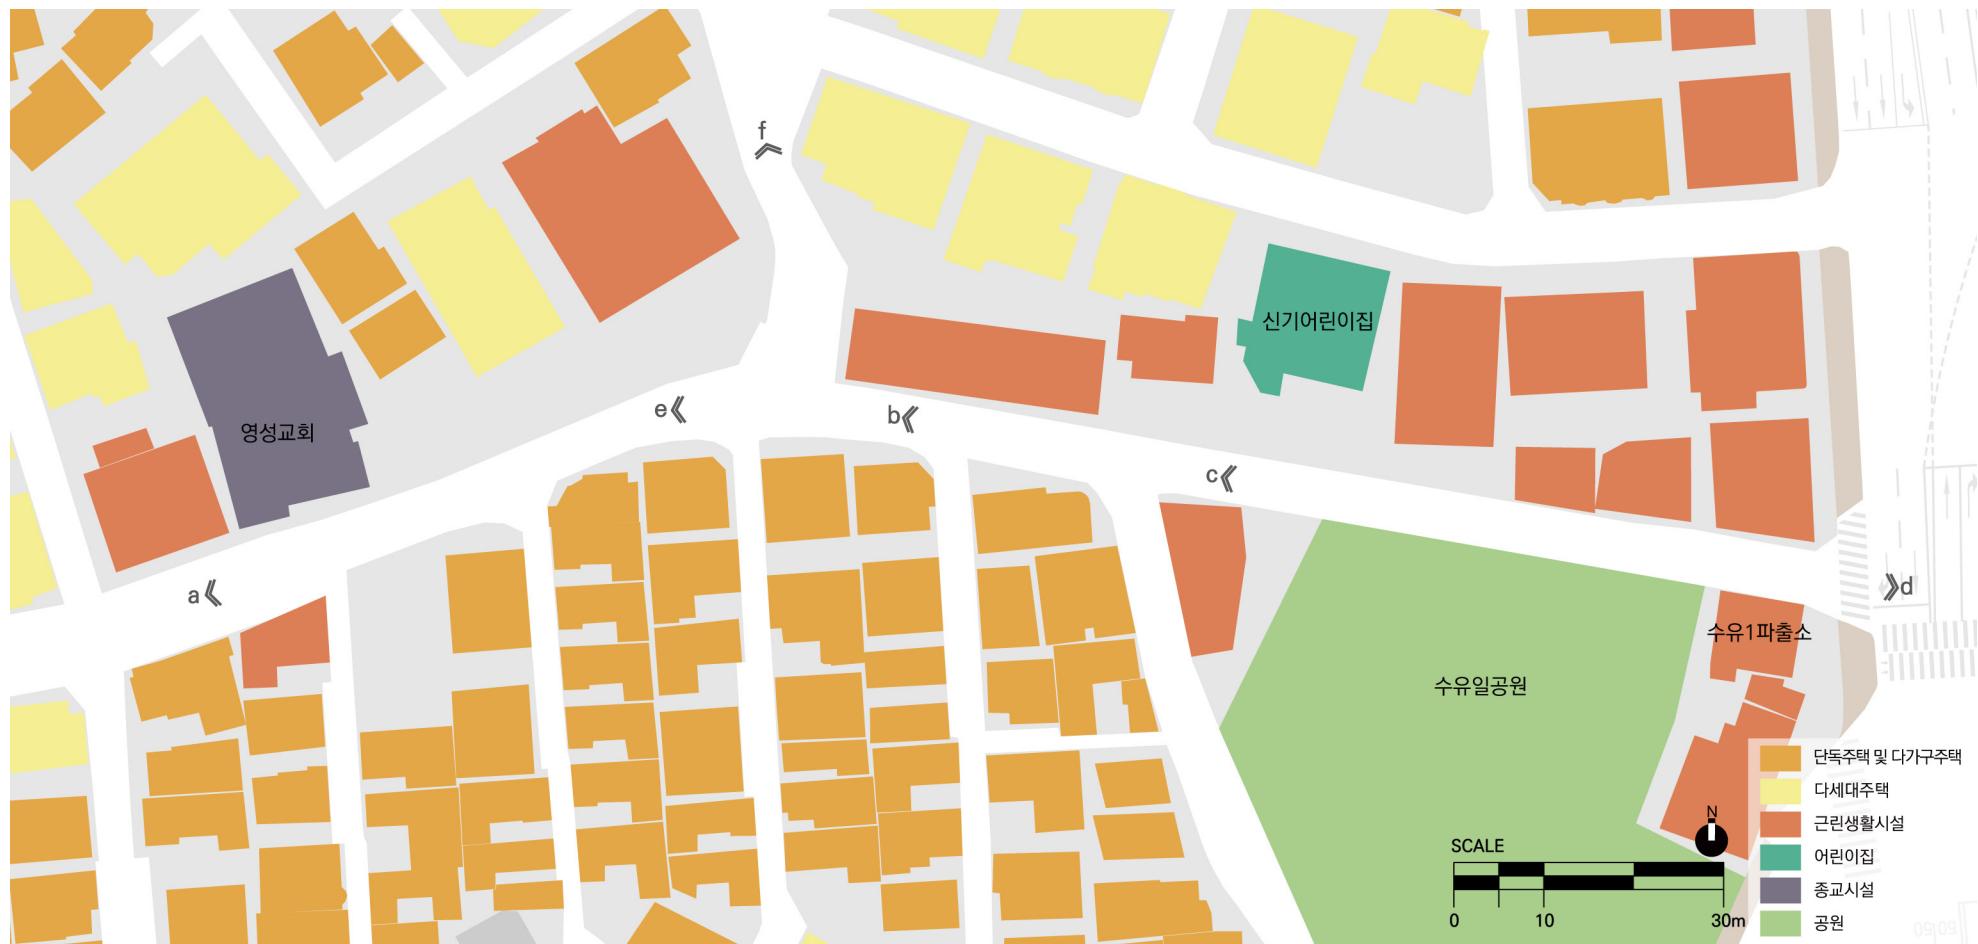
▲ 그림229 포장패턴 설계안

### 포장패턴 설계

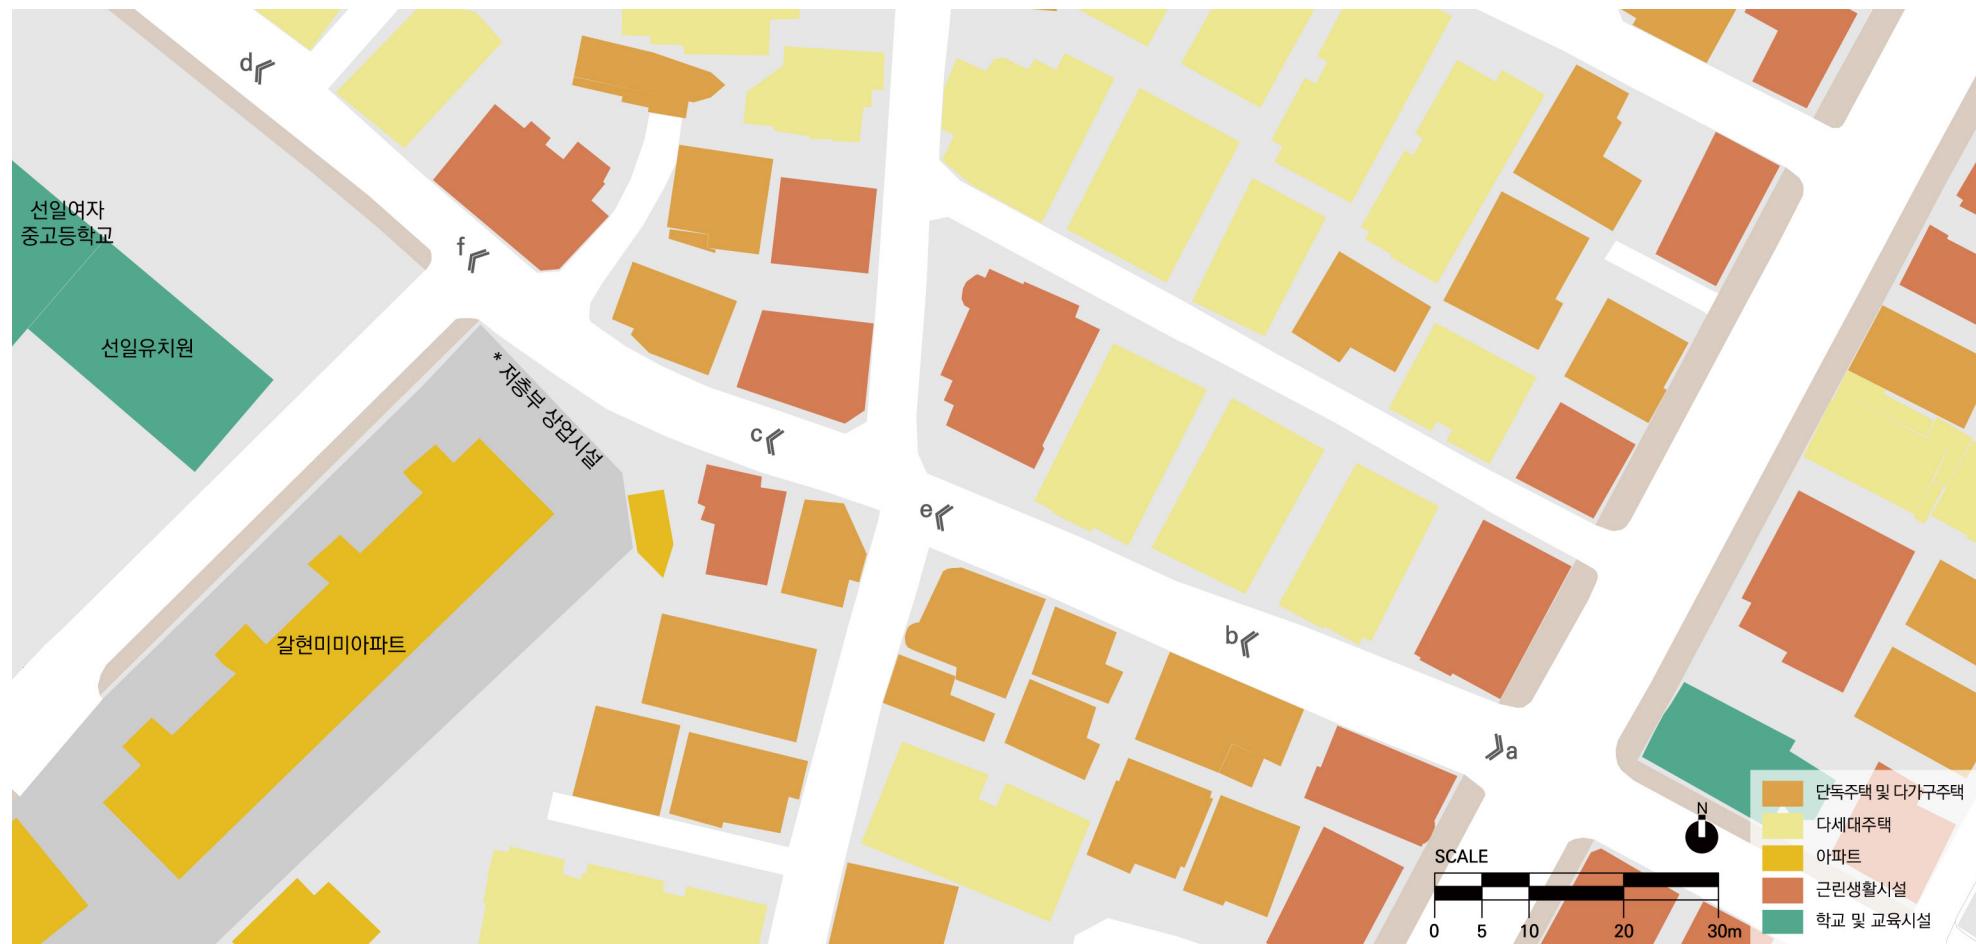
▲ 그림253 포장패턴 설계안

## 포장패턴 설계

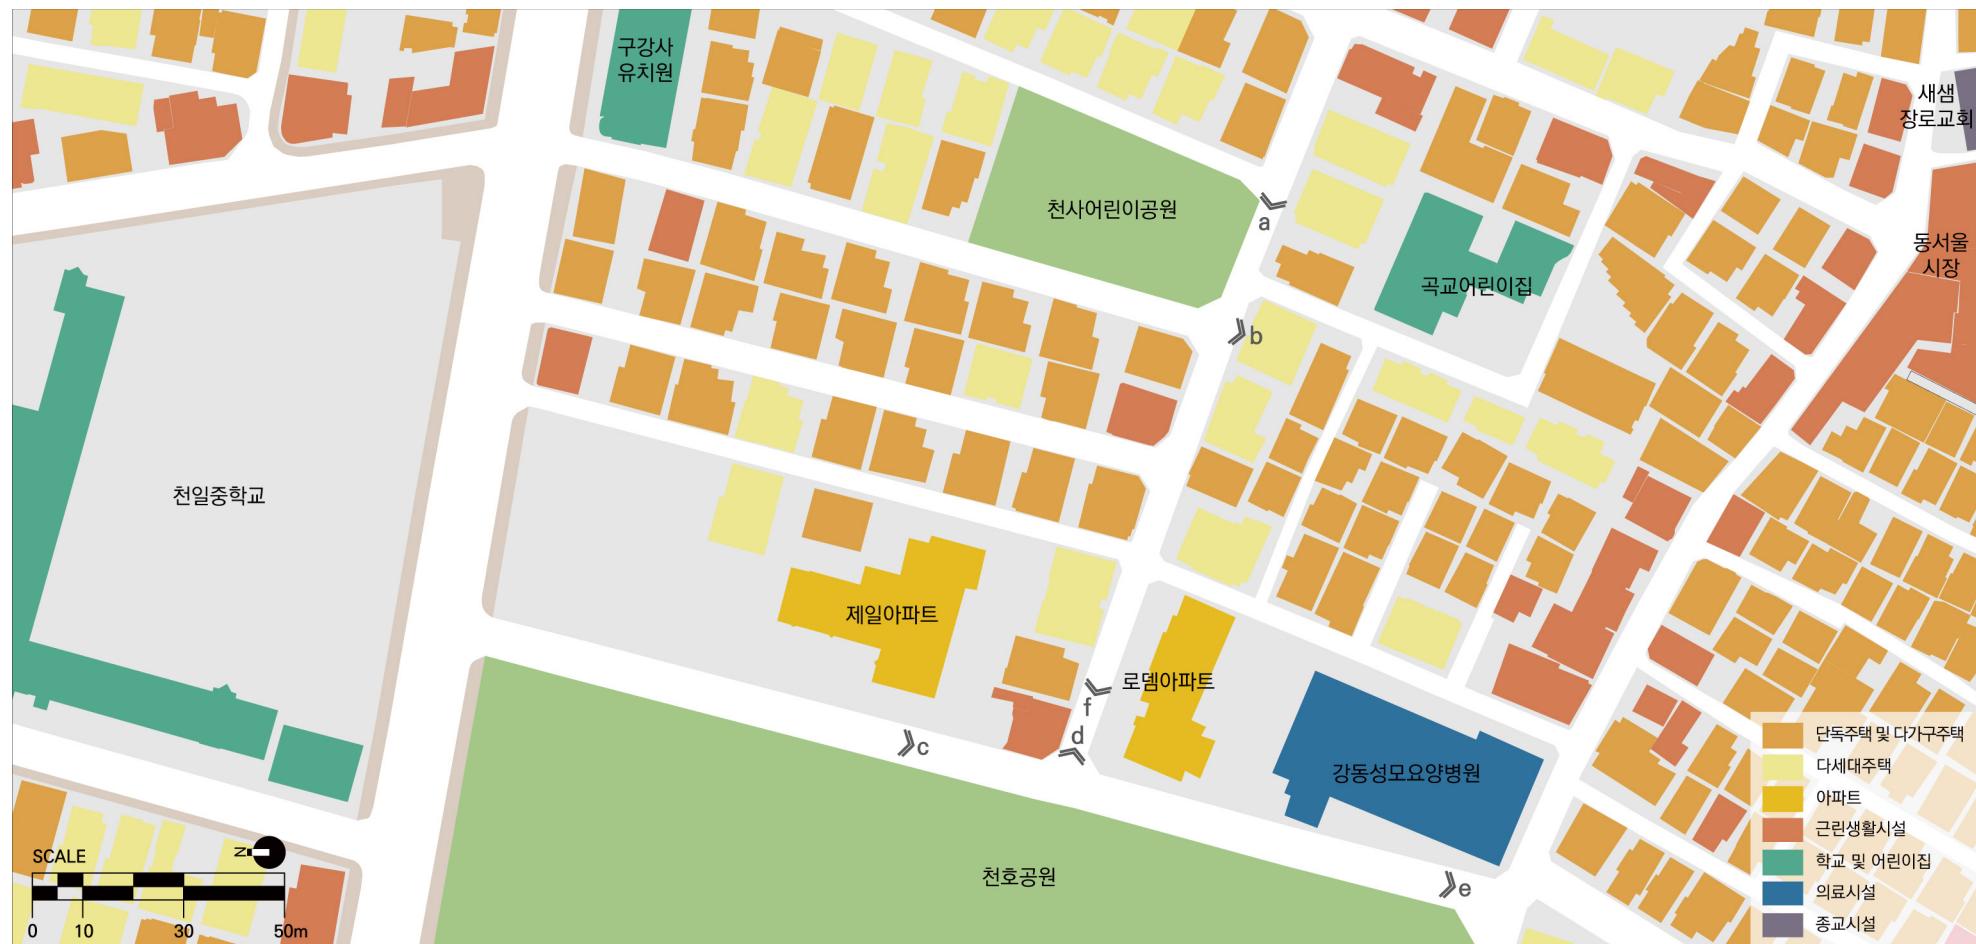
▲ 그림277 포장패턴 설계안

## 포장패턴 설계
