가치를
잇는
건축자산
활용

02 주택

서울 한양도성 혜화동 전시·안내센터

서울 구의살롱

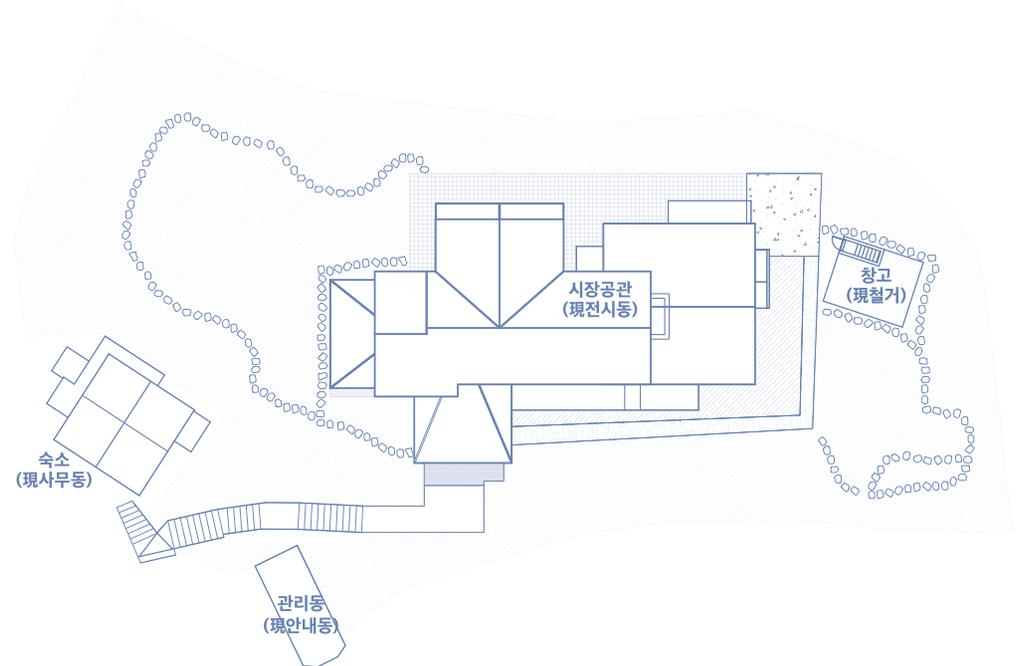
한양도성 혜화동 전시·안내센터 배치도

한양도성 혜화동 전시·안내센터는 전시동A동을 비롯하여 사무동B동과 안내동C동으로 구성되어 있다. 옛 서울시장 공관으로 사용되었던 본관A동, 숙소B동, 경비실C동 모두 리모델링을 실시하였으며, 장애인의 접근을 확보하기 위한 시설을 갖추는 작업도 함께 진행되었다.

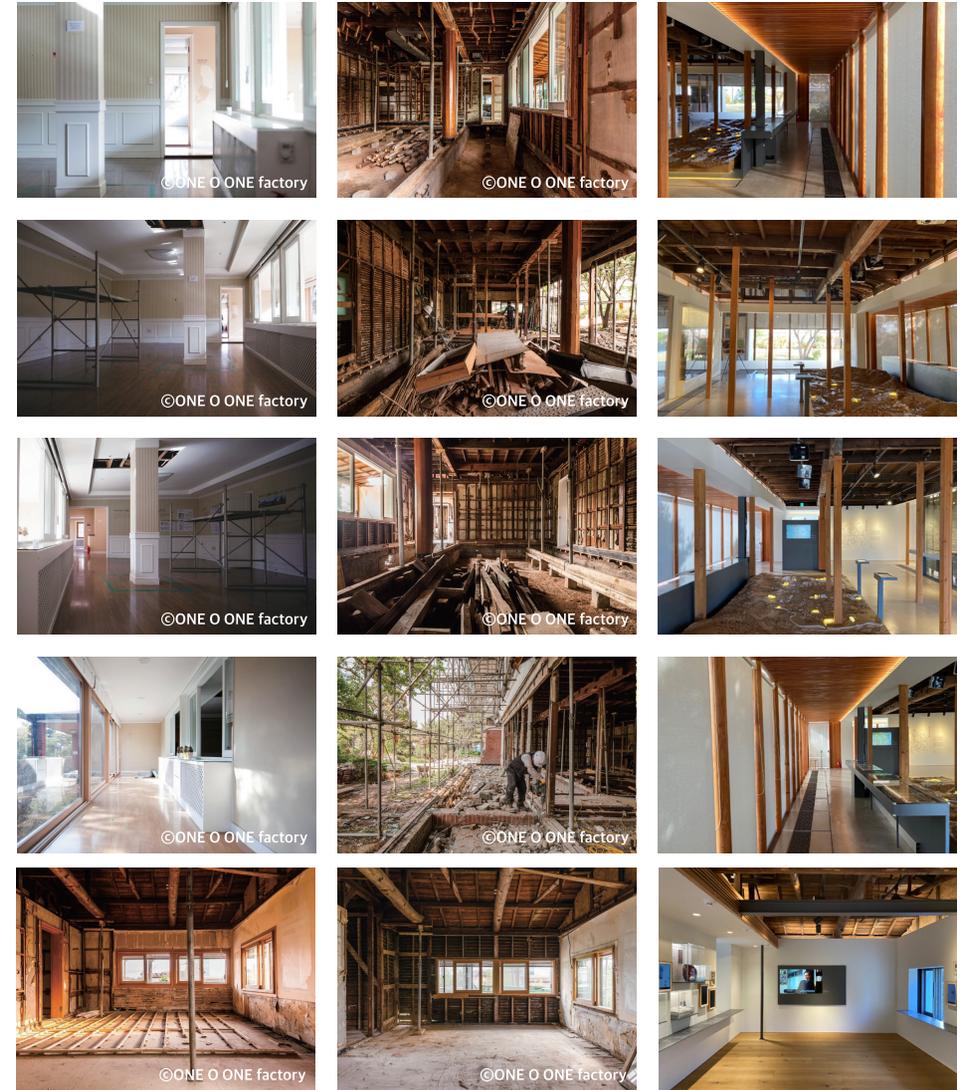
한양도성 해화동 전시·안내센터 3전시실의 리모델링 전(左), 시공 중(中), 리모델링 후(右) 모습

전시공간 천장에는 관람자가 천장의 목구조를 볼 수 있도록 반자를 털어 드러내고, 1층 2전시실의 천장 목구조를 2층 4전시실에서 볼 수 있도록 낮은 창을 계획하였다.

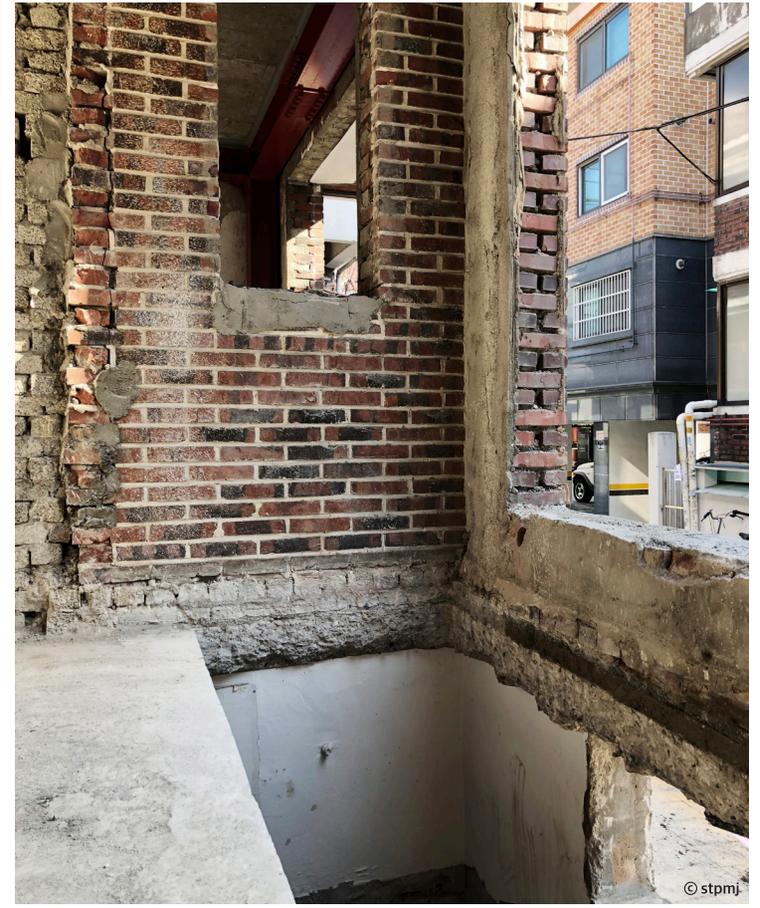
반지하층과 1층을 연결하는 계단을 시공하던 중 발견한 재료의 켜

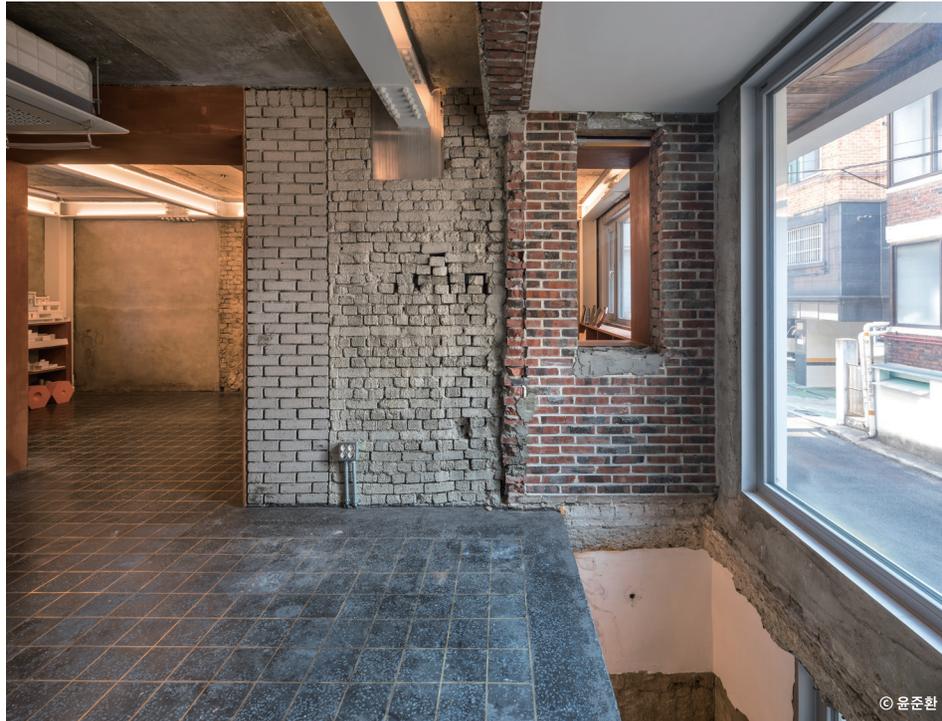
원래 외벽이 있었던 곳인 적벽돌이 있는 부분부터 세 가지의 마감이 혼재하고 있는 1층 응접실의 메인 창 옆의 벽면

이렇게 구의살롱의 공간에는 1981년 준공 당시의 흔적과 전 집주인의 확장공사 흔적, 이번 리모델링의 흔적까지 공존하게 되었다. 이승택 소장은 소비를 위한 레트로와 구의살롱이 구분되는 것은 그 시대 상황과 구성원들이 갖고 있던 집합적 가치를 담아내고 보여줄 수 있느냐의 차이이며, 모든 것을 남기거나 일부러 과거를 재현하는 것은 건축가의 역할이 아니라고 생각한다고 말했다.

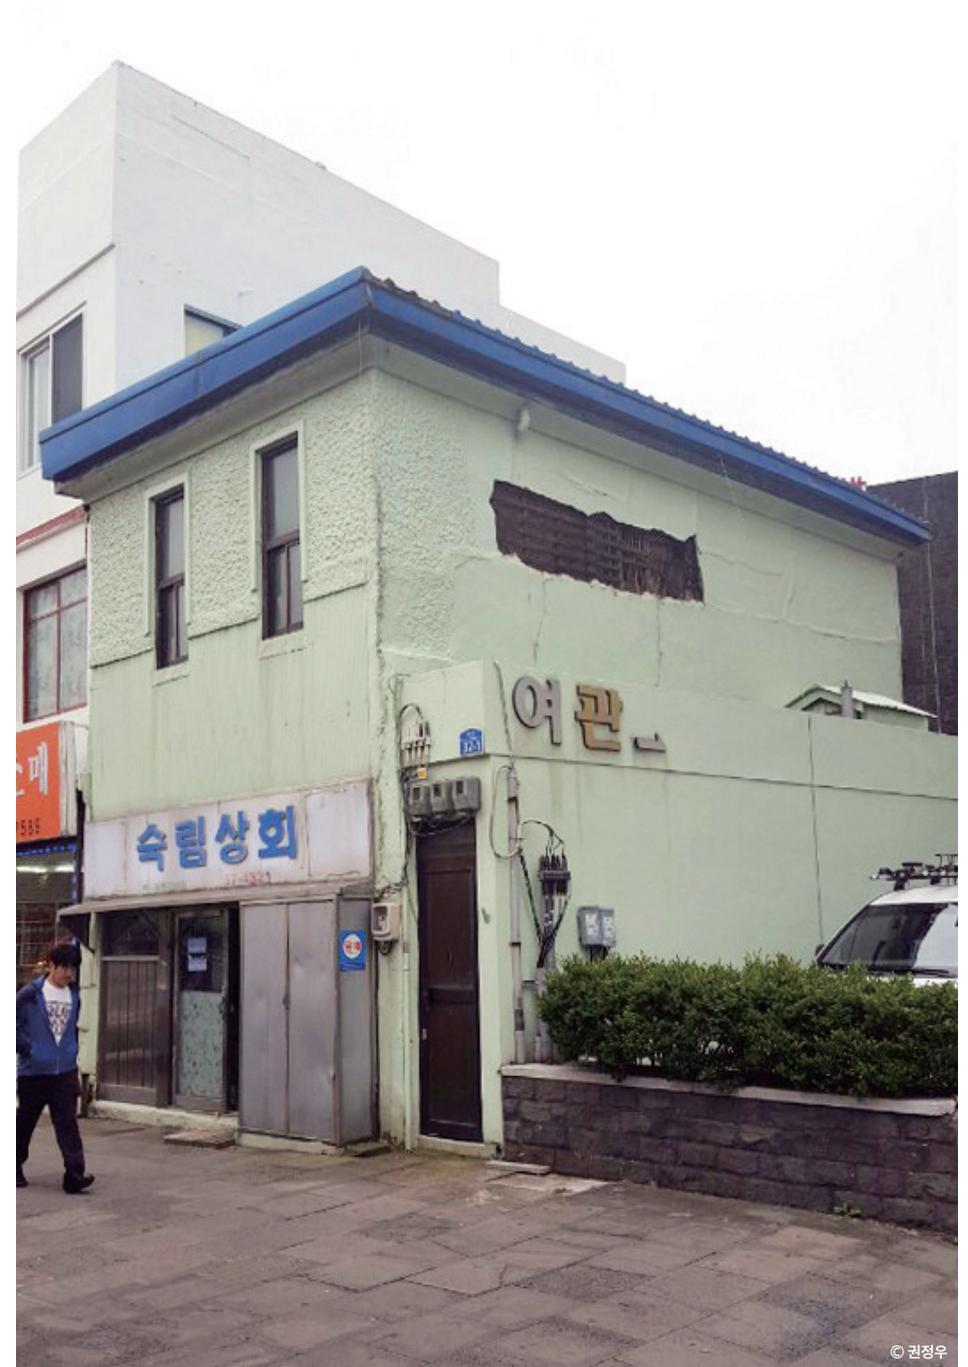
태풍 차바의 영향으로 외벽이 날아간 모습

권정우 소장이 무너진 측벽 사이로 드러난 주택의 구조를 자세히 살펴보니 벽체는 대나무를 엮어 흙으로 만든 심벽으로 일제강점기 일본 목수가 지은 것으로 추측되었다. 주택의 정확한 건립 연도는 알 수 없었지만, 비바람에 뜯겨나간 벽지 가장 안쪽에서 발견된 약 100년 전 신문지에서 주택의 나이를 가늠할 수 있었다. 과거에는 도배공사를 수월하게 하기 위해 신문에 풀을 먹여 먼저 벽에 붙이고 그 위에 벽지를 발랐는데, 그때 사용된 신문일 것이라고 권정우 소장은 추측했다. 이 외에도 일식 주택의 전형인 다다미⁶, 도쿄노마⁷가 온전히 남아 있어 철거하기에는 너무 아까운 건축물이었다. 보존·활용 가치가 충분하다고 생각한 권정우 소장은 숙립할망 부부와 세 아들을 설득하였고, 결국 소유주는 기존 주택을 카페로 보존·활용하기로 결정하였다.

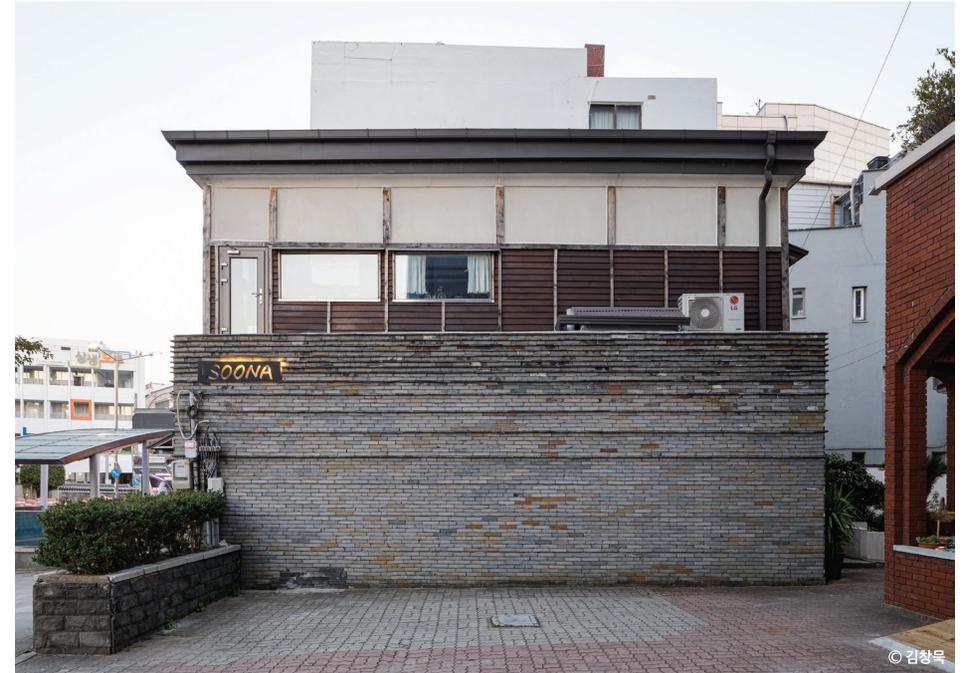
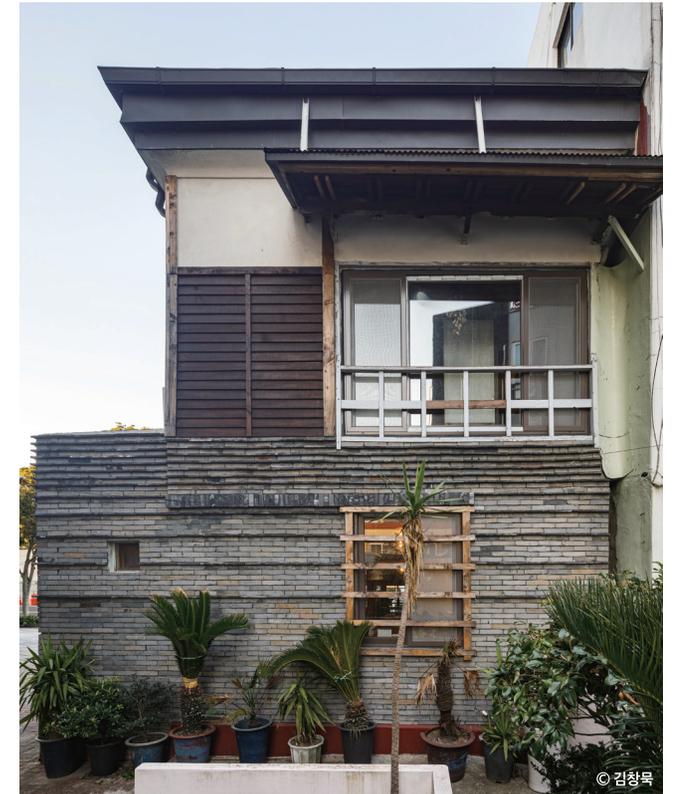
순아커피 외관의 변화
(上: 측면, 下: 배면)

카페로 리모델링하기 전 숙림상회는 기존 목구조에 모르타르 미장을 덧댄 후 페인트로 여러 겹 칠한 상태로 있었다. 오랜 시간 거주하면서 누수와 외풍 등의 문제를 해결하려고 보수공사가 여러 차례 진행되어, 외관만 본다면 목구조 건축물임을 알 수 없었다. 권정우 소장은 100년 된 일식 목조주택의 고유함을 드러낼 수 있도록 건축물 입면의 변화를 계획하였다. 페인트를 여러 번 덧칠해 고르지 못한 1층 외벽을 시멘트로 메우고, 고벽돌 타일을 이어 붙였다. 2층 하단부는 내부 목부재와 색이 비슷한 적삼목 패넬로 마감하였고, 상단부는 회반죽으로 마감하였다.

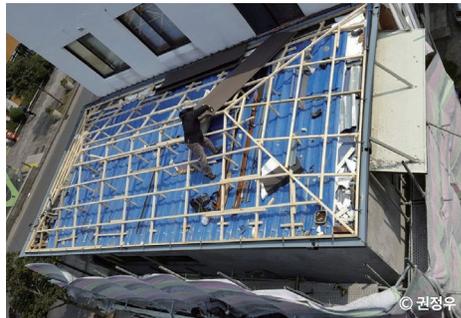
지붕공사 모습

숙림상회 지붕은 처마가 옆 건물에 바짝 붙어있는 외지붕^{반지붕} 형태였다. 본격적으로 공사를 시작하기 전까지는 지붕 윗면과 건축물 우측면의 현황을 자세히 파악하는 건 한계가 있었다. 크레인 장비가 공사 현장에 도착하고 나서야 처음으로 지붕의 윗면을 살펴볼 수 있었다. 천장의 누수 문제를 해결하기 위해 여러 차례 샌드위치 패널을 덧댄 것을 파악하였다. 권정우 소장은 지붕의 형태를 건축물의 원형과 가깝게 만들기 위해 제주에서 현존하는 가장 오래된 건축물인 보물 제322호 관덕정 주변의 제주 원도심 사진을 수집하여 숙림상회의 옛 모습을 되찾고자 힘썼다. 숙림상회의 옛 모습이 담긴 사진을 찾기는 어려웠지만, 당시 관덕정 주변에는 양지붕 형태의 일식 목구조 건축물이 많아, 이 주택의 원형 또한 양지붕이었을 것으로 추정하고 지붕의 모양을 변경하였다.

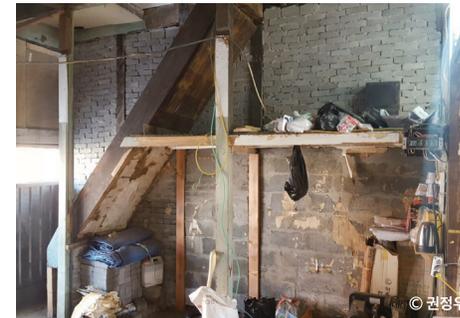
리모델링 이전 내부 목재 계단 하부 공간 모습

내부 목재 계단의 하부는 선반을 설치하기 위해 합판으로 가려져 내부 모습을 유추할 수 없었다. 합판을 철거하고 보니 작은 창고 공간이 있었다. 그러나 얇은 벽지로 여러 겹 쌓여 있어 창고 출입문을 찾기가 어려웠다. 현재 이 공간은 1층 카페의 선반 장식장으로 사용되고 있다.
