건축자산 가치조사

2021

지자체 지원 공모사업

남원·수원·제주

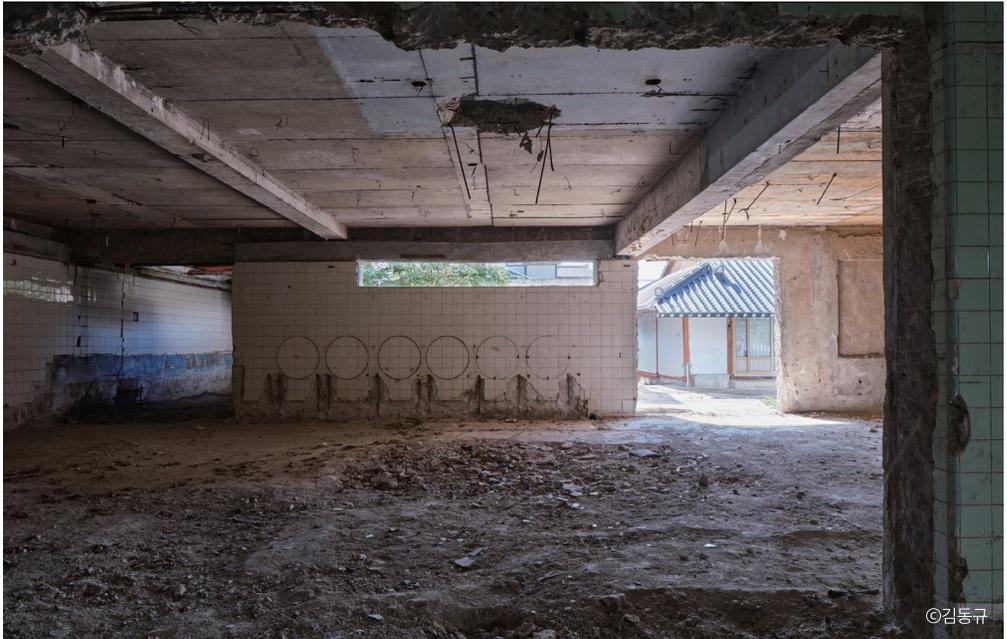
철근콘크리트 구조의 장스팬

- 7.4m X 12.6m 의 장스팬은 목욕탕을 이용했던 지역 주민의 의식 속에 자연스럽게 각인되어있으므로 철근콘크리트 구조에 대한 공간적 경험을 보존해야함
- 미장, 타일 등 켜켜이 쌓여있는 마감의 두께만큼 새로운 시간의 켜를 덧입혀 새로운 가치를 만들어낼 수 있는 문화공간으로 활용할 수 있음

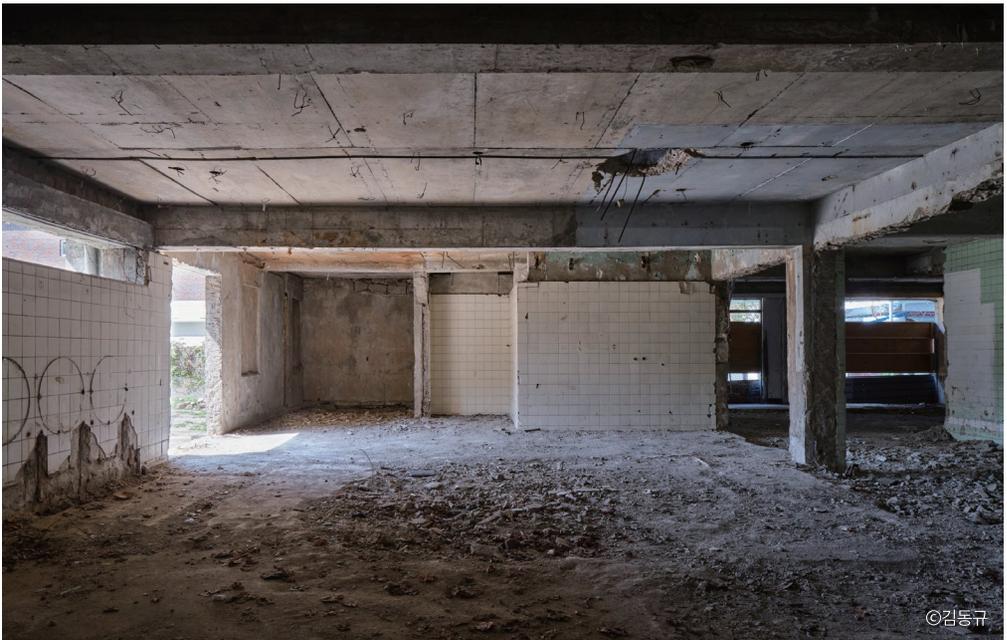
온탕을 둘러싸고 주변 벽쪽으로 배치된 좌식 샤워기

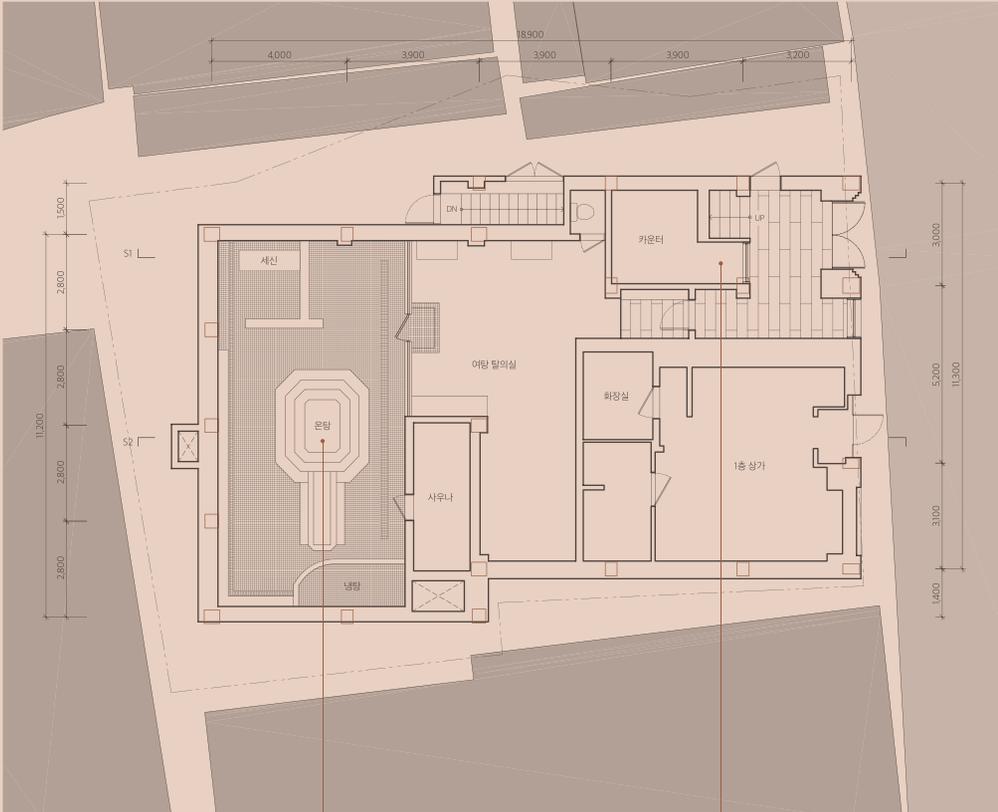
*갈색으로 표기된 기둥은 구조안전진단에 의한 도면을 참고해 작성한 것으로, 실측 치수와 상이한 부분이 있음

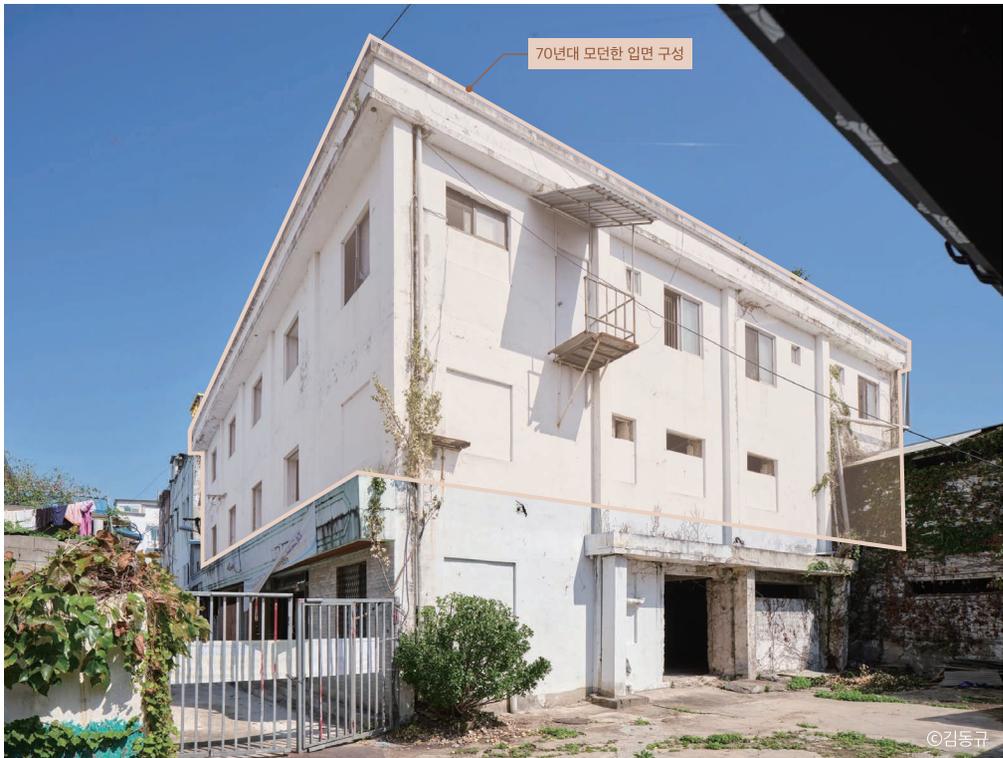
구조 및 목욕탕 내부 타일 마감

구성요소	철근콘크리트 구조와 타일마감 벽체
필수 보존요소	철근콘크리트 구조
권장 보존요소	타일마감 벽
활용방안	<ol style="list-style-type: none"> 1. 근대에 철근콘크리트로 지어진 건물로 철근콘크리트 공간 구조의 원형을 살리는 방향으로 보존 2. 용도에 맞게 일부 타일마감 벽 보존 후 활용 3. 부재의 노후화, 시공불량, 지속적인 수분접촉 등으로 인해 구조재의 보강이 필요한 상태로 원형보존과의 접점 고려

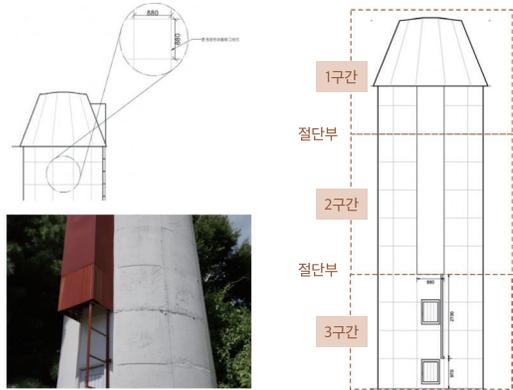
사일로 이전 시 고려사항

- 사일로는 그 자체로 목장의 상징과 같은 존재이기 때문에, 보전 요소를 별도로 추출하기보다는 상징조형물과 같이 전체를 이전하여 존치하는 편이 바람직함. 인근에 있는 위령비도 사일로 이전 시 함께 이전해 인근에 재설치할 것을 제안함
- 비용 및 시공성을 고려하여 전체를 한 번에 해체하지 않고 1-3구간으로 나눠(약 3-4m 높이의 이음매 기준) 절단하여 해체, 이후 재시공 시 절단부 일체화를 위해 접합부를 보강(케미컬 정착액을 사용하여 철근 삽입)할 것을 제안함
- 해체 후 트레일러로 이동할 때 구조물이 움직이지 않도록 고정해야 손상을 최소화할 수 있음

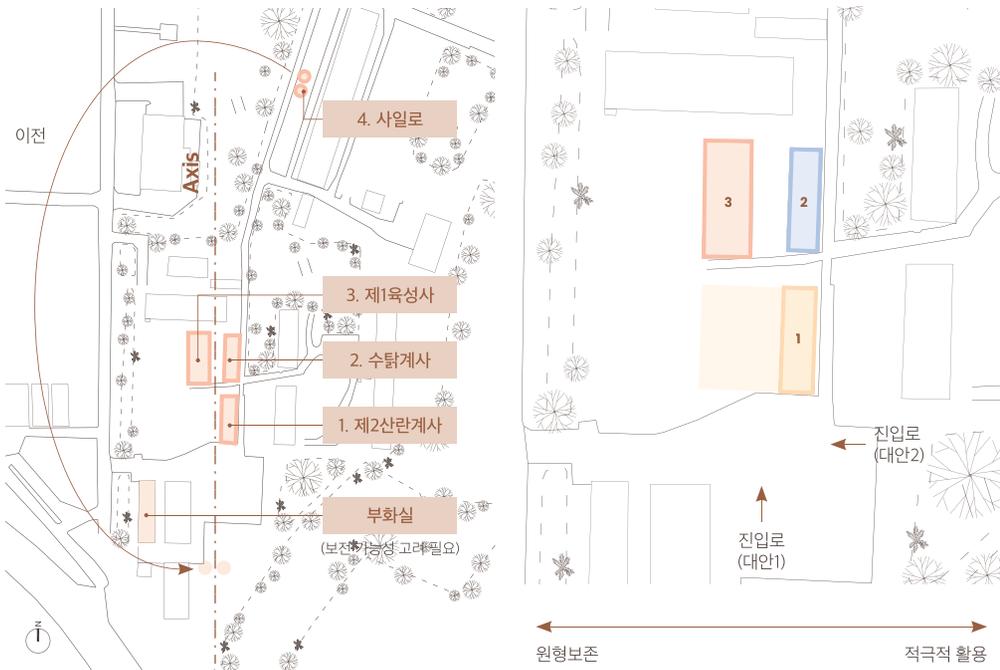
개별 건축물	내용	제안
1	제2산란계사	벽체: 적벽돌 마감 지붕: 슬레이트지붕 개구부: 목재 창틀 시설: 없음	<ul style="list-style-type: none"> 최대한 적극적 활용 중축으로 편의시설 등 추가공간 확보
2	수탑계사	벽체: 시멘트블럭 마감 지붕: 슬레이트지붕 개구부: 금속 창틀 시설: 케이지	<ul style="list-style-type: none"> 최소 원형 보존 내부 벽체 새로운 구조 및 마감 케이지 철거
3	제1육성사	벽체: 시멘트블럭 마감 지붕: 슬레이트지붕 개구부: 목재 창틀 시설: 케이지	<ul style="list-style-type: none"> 최대 원형 보존 케이지 유지
4	사일로 부화실		<ul style="list-style-type: none"> 위치 이전 보전 가능성 검토

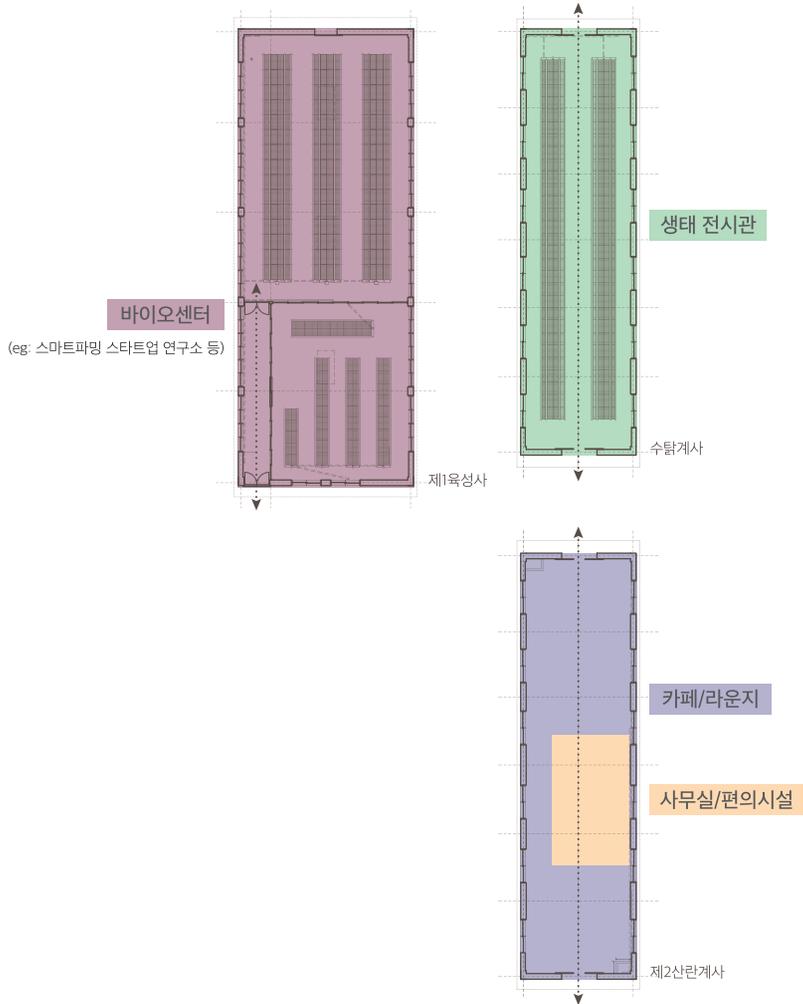
수원시 도시·건축자산 센터 계획(안)

전시관 1 (구 제1육성사)	벽체: 시멘트블럭 마감 유지 지붕: 슬레이트지붕 보수 후 유지	개구부: 목재 창틀 유지 시설: 케이지 유지	<ul style="list-style-type: none"> • 최대 원형 보존 • [제안] 케이지 유지
전시관 2 (구 수탑계사)	벽체: 시멘트블럭 마감 유지 지붕: 슬레이트지붕 보수 후 유지	개구부: 알루미늄 창틀 유지 시설: 케이지 철거	<ul style="list-style-type: none"> • 최소 원형 보존 • [제안] 내부벽체 신설 • [제안] 케이지 철거
수원시 도면아카이브 및 사무실(구 제2산란계사)	벽체: 적벽돌 마감 유지 지붕: 슬레이트지붕 보수 후 유지	개구부: 목재 창틀 유지 시설: 없음	<ul style="list-style-type: none"> • 최대한 적극적 활용 • [제안] 증축 추가 공간 확보
야외공간 조성	<ul style="list-style-type: none"> • 추가 공간 확보 • [제안] 행사 및 기획전시를 위한 공간 활용

- 원형보전, 최대 원형보전, 최소 원형보전, 최대한 적극적 활용 등 건물 보전의 정도에 따른 건축자산의 변화가능성을 한자리에서 경험할 수 있도록 계획함. 건물 자체로 실증의 사례가 되는 전시 및 교육이 가능한 수원시 도시·건축자산 센터로 활용할 것을 제안함
- 다양한 보전·활용 유형을 시도하는 것과 더불어 전 과정 모니터링을 통해, 군집된 건물군의 활용을 특수성으로 삼은 수원시 최초의 우수건축 자산으로서의 선도적 역할을 기대함
- 사일로는 원형보전함으로써, 과거의 장소성을 이어 받은 수원시 도시·건축자산센터의 상징조형물로 쓰이는 것을 제안함
- 제1육성사는 최대 원형보전함으로써, 닭의 생애주기를 담은 여러 타입의 케이지를 포함해 舊 국립축산과학원 당시 계사의 모습을 간직한 건물의 역할을 하도록 제안함
- 수탉계사는 최소 원형보전함으로써, 건물의 전체적인 형태는 유지하되 전시관으로서 새로운 용도에 적합한 내외부 마감재료의 변화를 보여주는 건물로 제안함
- 제2산란계사는 건물의 활용적 측면을 극대화하기 위해 건축면적·연면적을 증대함으로써, 건물 덩어리의 변화로 신·구의 조화를 꾀하는 동시에 업무 및 편의시설로서 새로운 기능을 충족할 것을 제안함

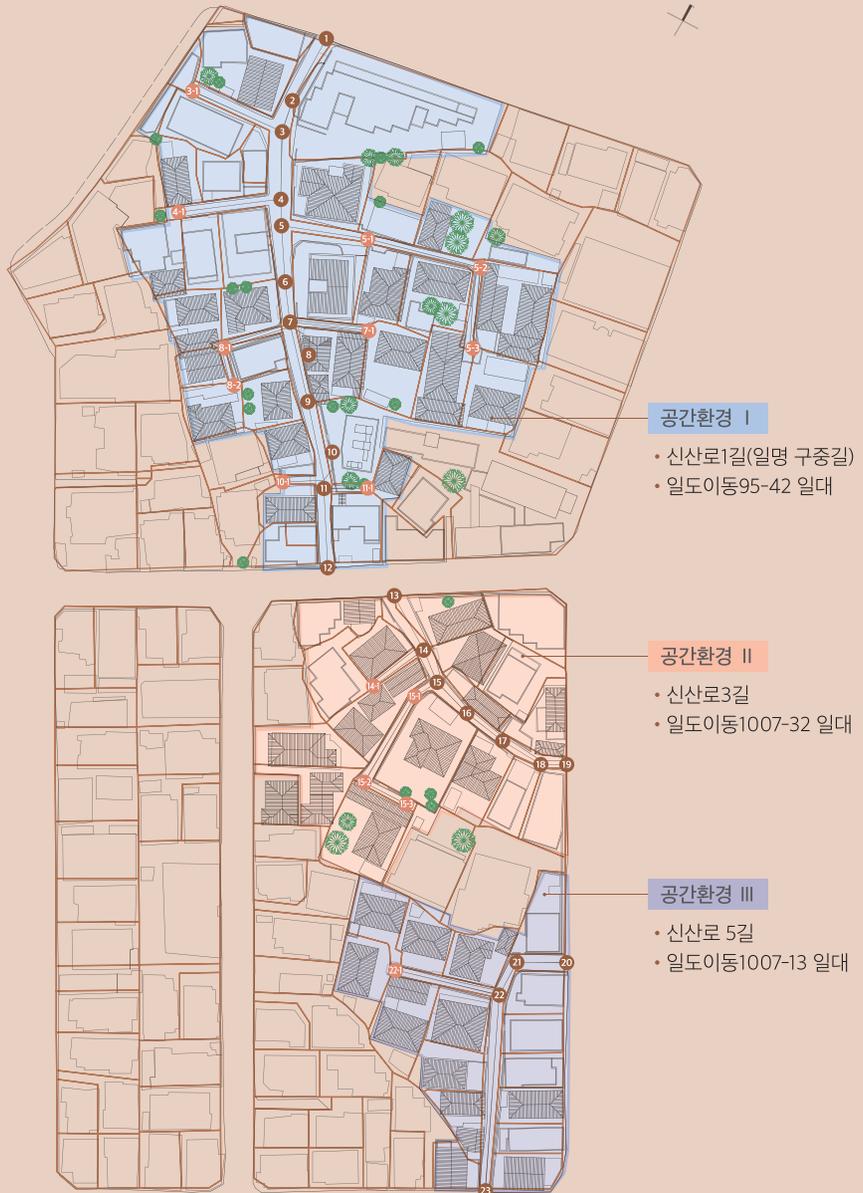
공간환경 I - 배치도

- 1 긴올레(W=6M, L=120M): 1개
- 2 작은올레(W=3M): 7개
- 3 바닥: 아스콘 포장

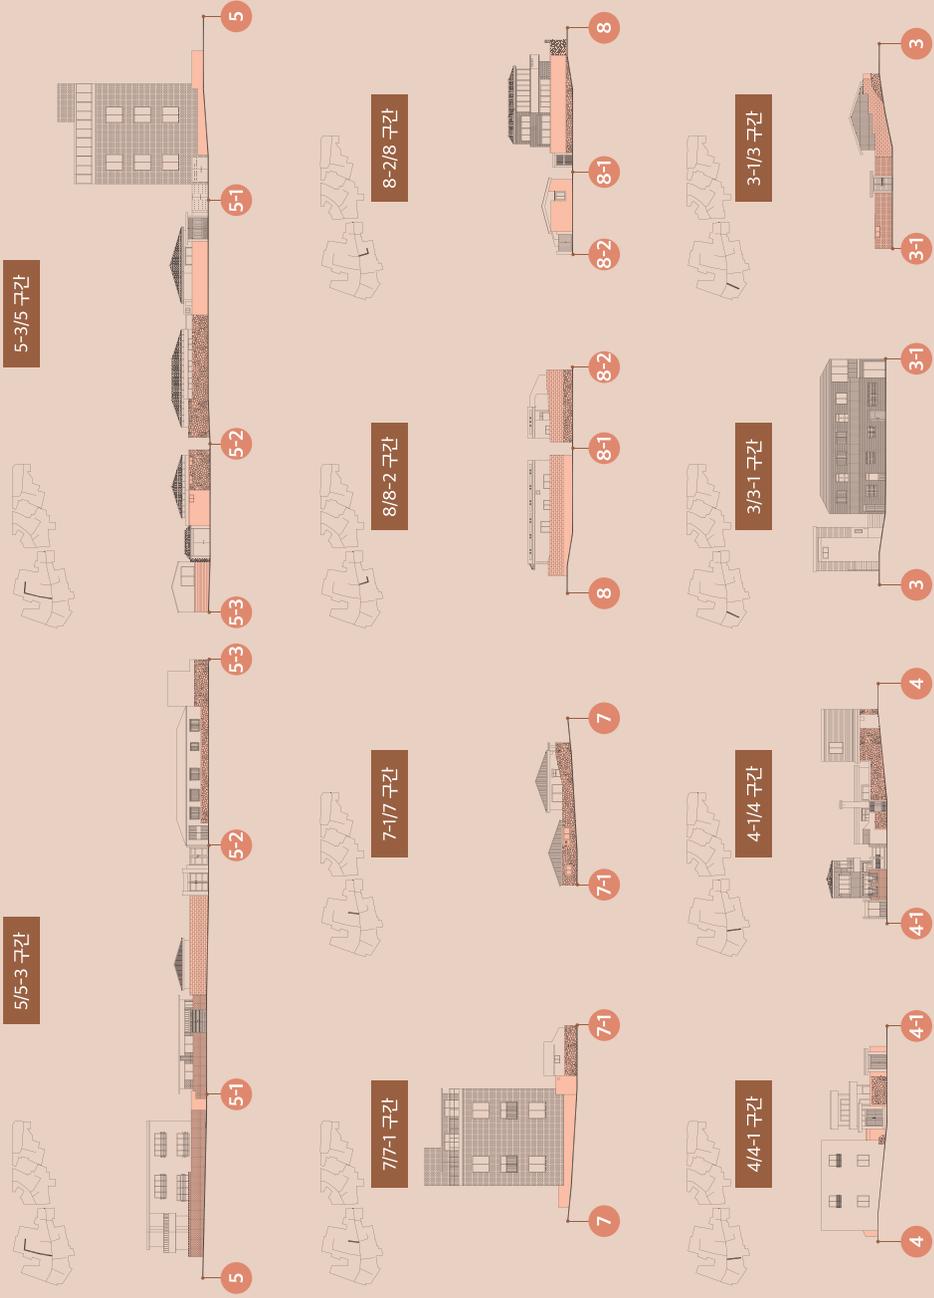
공간환경 II - 배치도

- 1 긴올레(W=4M, L=56M): 1개
- 2 작은올레(W=3M): 2개
- 3 바닥: 아스콘 포장
