한옥 공공건축물 지원사업 현황진단 및 개선방안 연구

A Study on the Status Diagnosis and Improvement of Public Hanok Support Project

국가한옥센터
National Hanok Center

일반연구보고서 2022-12

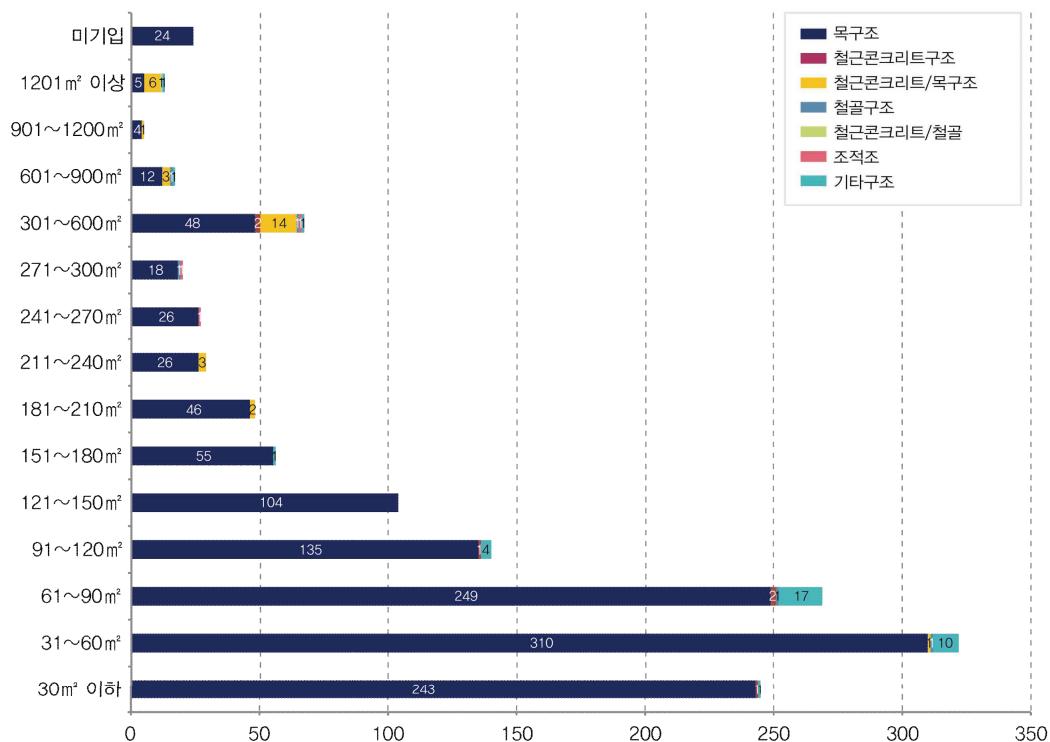
[그림 2-8] 연면적별 구조 분포현황

연면적별 구조의 분포현황을 살펴보면, 연면적 300m² 이하의 건축물 총 1,260동 가운데 목구조가 아닌 건축물은 철근콘크리트구조 4동, 철근콘크리트/목구조 6동, 철골구조 3동, 조적조 3동, 기타구조 33동에 불과하며 목구조의 비율이 대부분을 차지하고 있다.

그러나 연면적 301m² 이상의 건축물에서부터는 목구조 이외 구조의 비율이 상대적으로 높게 증가하며, 특히 연면적 1,201m² 이상 건축물의 경우 전체 13동 중 5동인 목구조 건축물보다 6동인 철근콘크리트/목구조의 비율이 높게 나타났다.

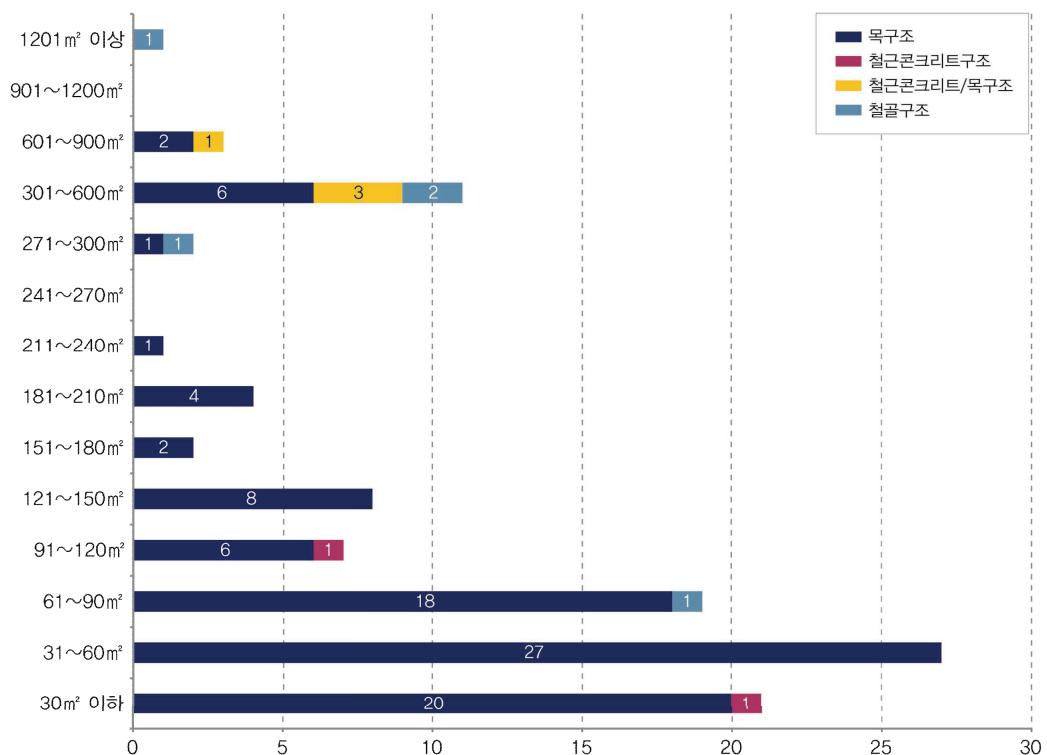
[그림 2-13] 연면적별 구조 분포현황

연면적별 구조의 분포현황을 살펴보면, 연면적 300m² 이하의 건축물 총 91동 가운데 목구조가 아닌 건축물은 철근콘크리트구조 2동, 철골구조 2동으로 전체 한옥 공공건축물 통계와 마찬가지로 목구조의 비율이 가장 높게 나타났다.

그리고 연면적 301m² 이상의 건축물에서부터 목구조 이외 구조의 비율이 상대적으로 증가하는 것 역시 유사하게 나타난다. 9동의 목구조 이외에 4동의 철근콘크리트/목구조, 4동의 철골구조가 이를 보여주며, 특히 연면적 1,201m² 이상 건축물의 경우 철골구조 1동만 나타났다.

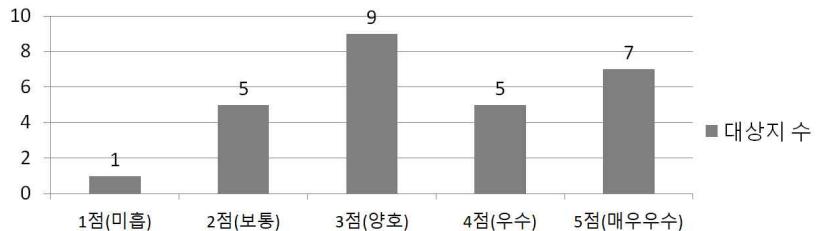
[그림 3-2] 한옥 건축 특성 지표 점수분포

한옥건축 특성 지표에서는 표준편차가 가장 높았다. ‘구로구 글마루 한옥어린이 도서관’, ‘김포 운양동행정복지센터’등의 한옥 건축 수준이 높은 것으로 나타났다. 미흡으로 평가된 곳은 한옥의 지붕 및 전통구조형식은 갖추었지만, 평면 및 공간의 구성이 현대식 주택으로 구성되어 전통미를 찾아볼 수 없어 미흡으로 평가하였다.

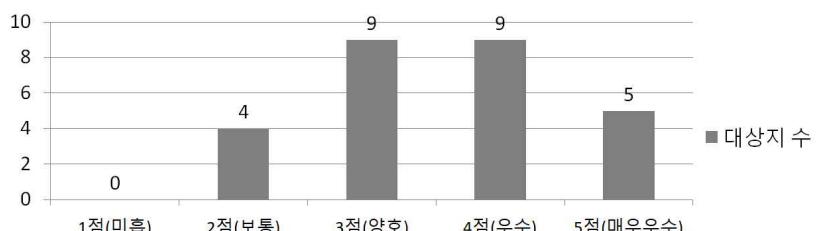
[그림 3-3] 주변과의 관계 지표 점수분포

주변과의 관계 지표에서는 ‘강릉 전통차체험관’, ‘전주 전통문화연수원’등이 주변 물리적 · 사회적 · 역사적 경관을 종합적으로 고려하였을 때 좋은 입지에 위치한 것으로 나타났다.

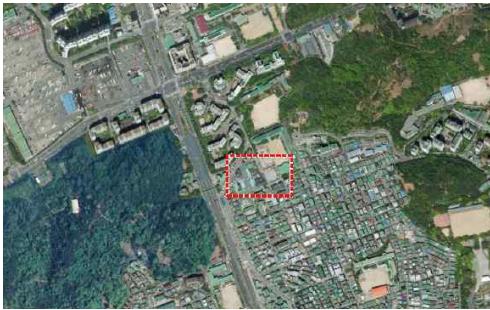
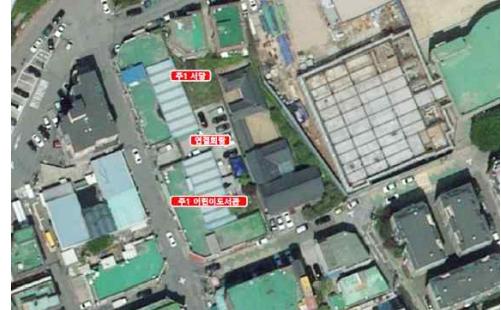
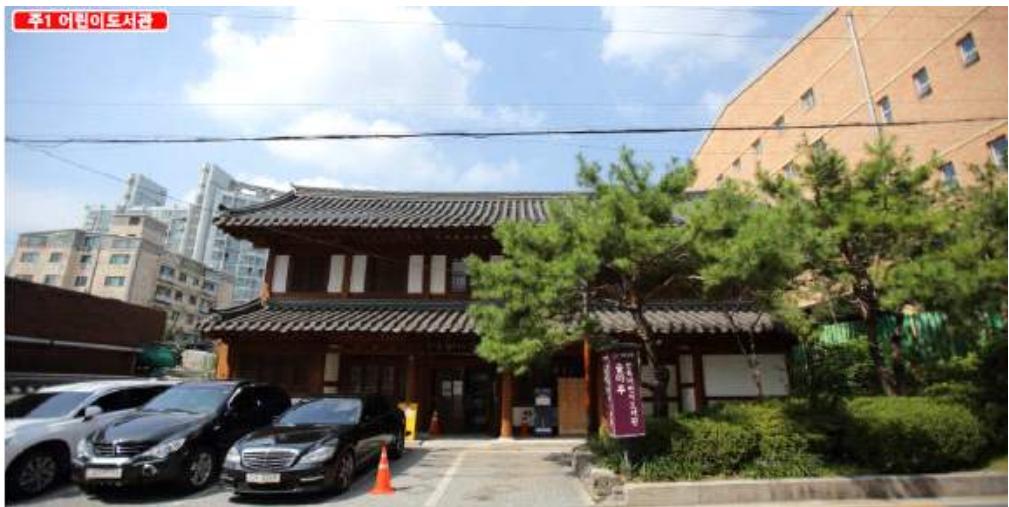
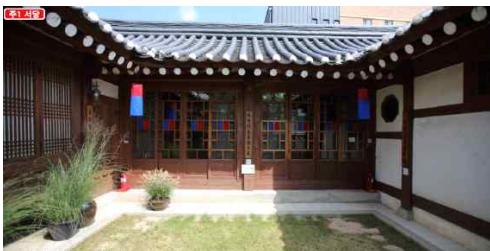
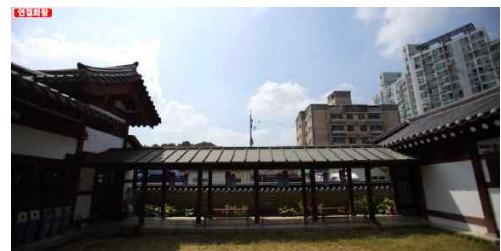
[그림 3-5] 구로구 글마루한옥어린이도서관 배치 및 주건축물 사진

주1 도서관 전경

주1 서당

연결회랑

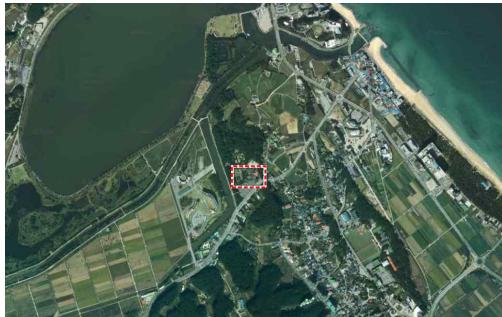
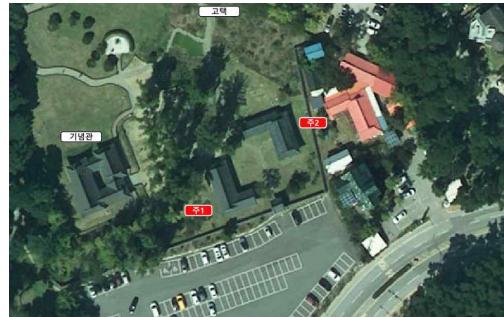
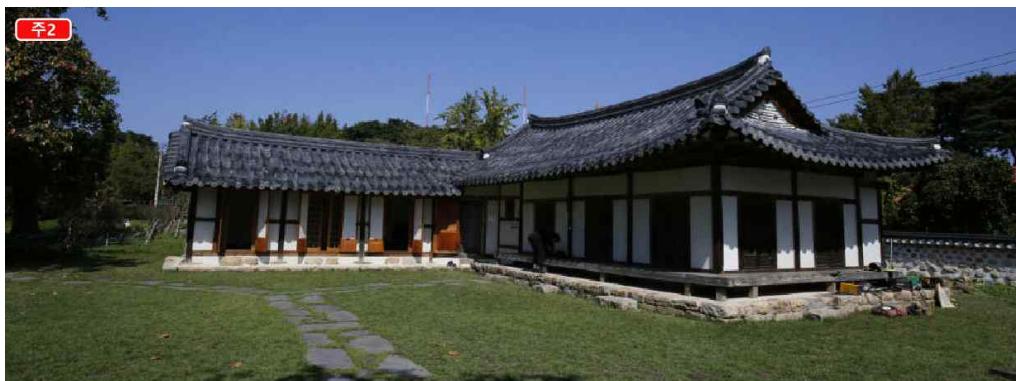
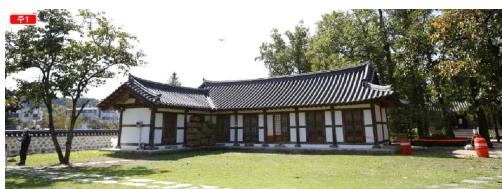
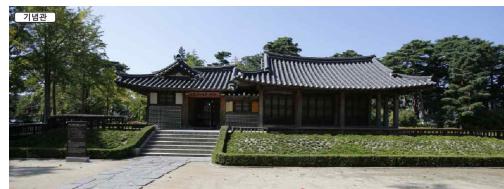
[그림 3-7] 강릉시 전통차체험관 배치 및 주건축물 사진

기념관

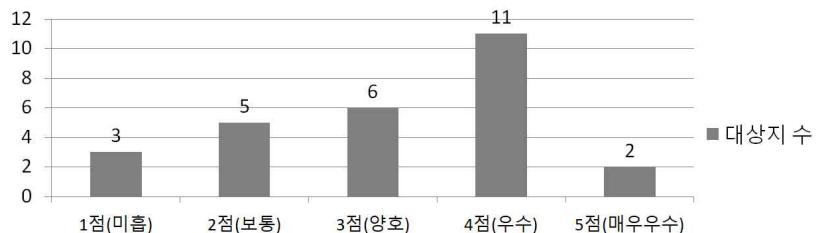
[그림 3-8] 사업의 효과 지표 점수분포

사업의 효과 지표에서는 건축적인 부분과 정책적인 부분을 함께 진단하였는데 한옥조례는 대부분의 지자체에서 제정되어 있었다. 그러므로 건축적인 부분이 진단이 결정적인 역할을 하였다. ‘공주시 공주한옥마을’과 ‘고창군 고창읍성한옥마을’이 지원사업 후 지자체에서 자체적으로 사업을 확장하여 대상지에 다수의 한옥이 조성된 사례로 가장 사업의 효과가 높은 것으로 나타났다.

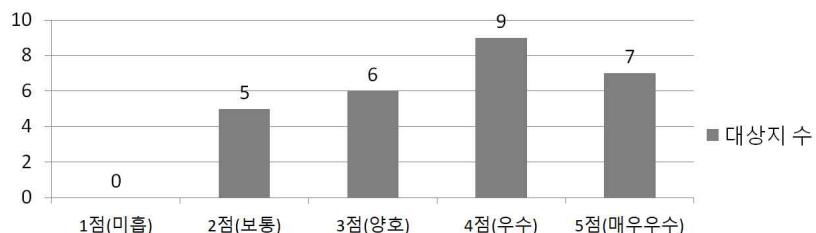
[그림 3-9] 집객성/사용성 지표 점수분포

집객성/사용성 지표에서는 유휴상태로 있는 시설이 없었기 때문에 미흡을 받은 시설은 없었다. ‘김포 운양동 행정복지센터’, ‘수원시 전통문화관 예절교육관’ 등이 방문객도 많고 프로그램도 내실있게 구성되어 있어 집객성/사용성이 가장 좋은 것으로 타나났다.

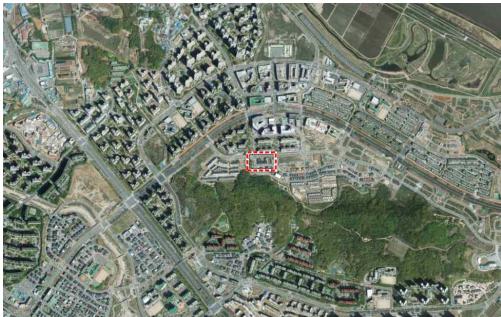
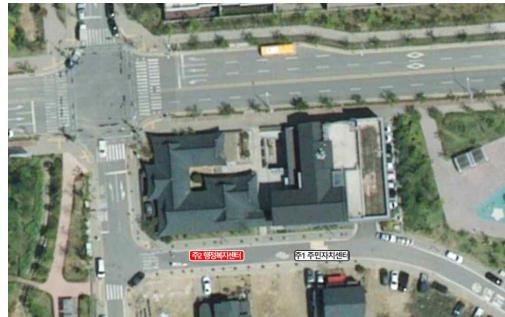
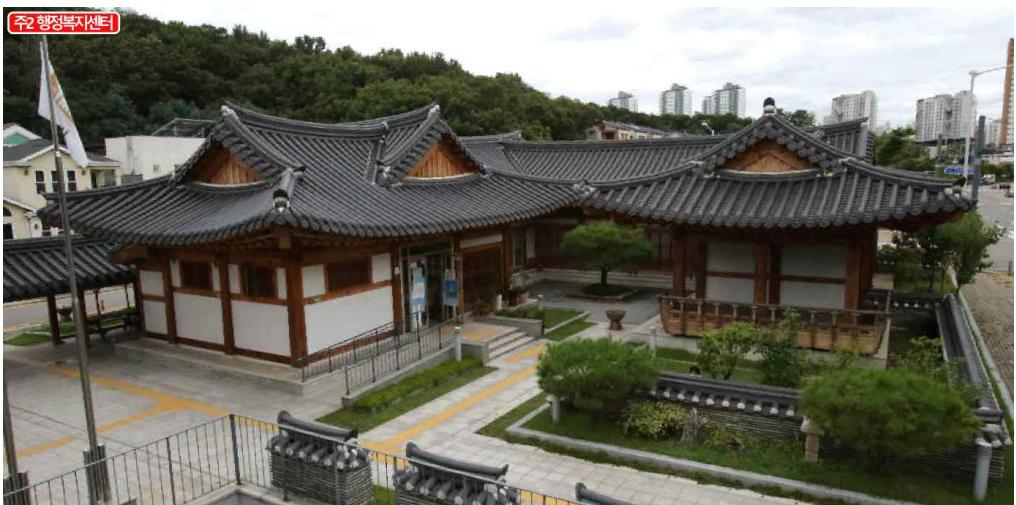
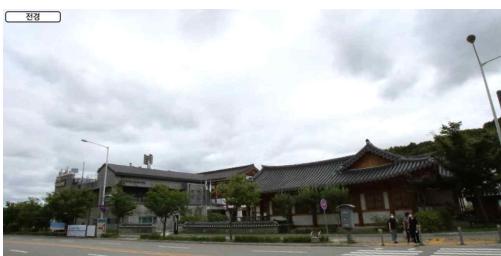
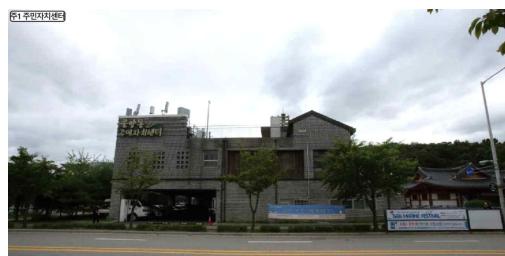
[그림 3-13] 김포시 운양동 행정복지센터 배치 및 주건축을 사진

주2 행정복지센터

주1 주민자치센터

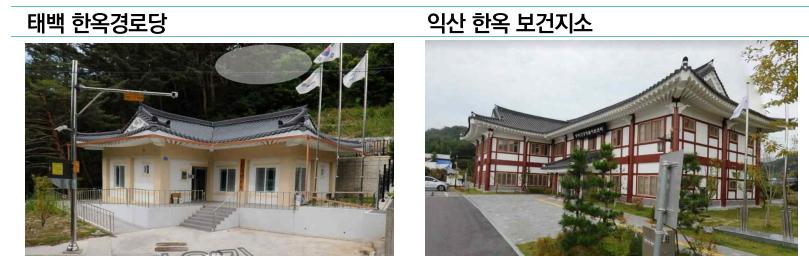
[표 3-21] 국토교통부 지자체 한옥지원 사업비 회수사례

한옥구조에서 콘트리트구조로 변경한 것은 예산이나 필요한 기능상의 특별한 사정이 있었을 것으로 추정된다. 지원사업 결정 후 결과만 확인하는 것이 아니라, 사업 추진 단계별 모니터링과 한옥관련 기술 및 지식지원의 필요성이 있다.

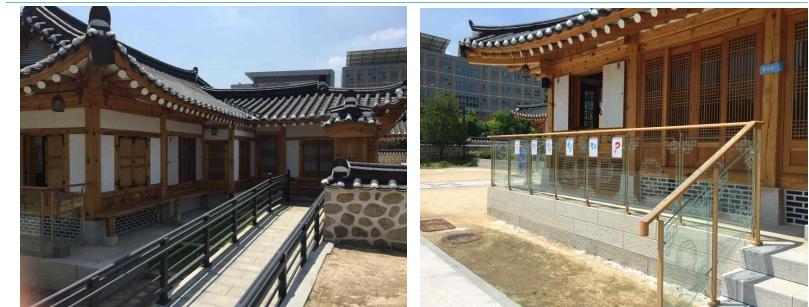
못골한옥어린이도서관 안채와 사랑채

특히 한옥의 용도를 노유자시설로 정하고 있는 경우 장애인 편의시설, 안전시설이 필수적으로 설치되어야 하는데, 한옥의 경우 기단-기초-마루로 이어지는 진입동선의 특성상 해당 시설 설치에 많은 예산이 필요할 수 있고, 관련 예산을 사전에 고려하지 못하였을 경우에 사업과정에서 문제가 발생²⁹⁾할 수 있다. 입지검토의 측면에서도, 해당 지역의 도시관리계획 현황, 기후, 경사도, 공사 용이성 등을 종합적으로 검토하여 한옥 공공건축물이 조성될 수 있는 실질적인 예산계획을 마련했는지 확인하는 것이 중요하다.

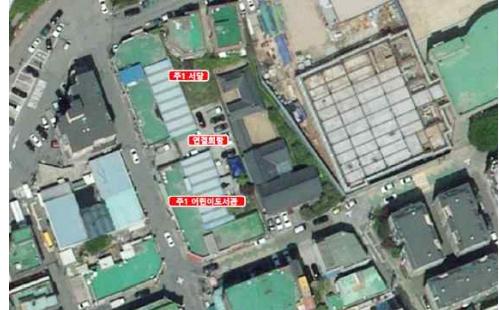
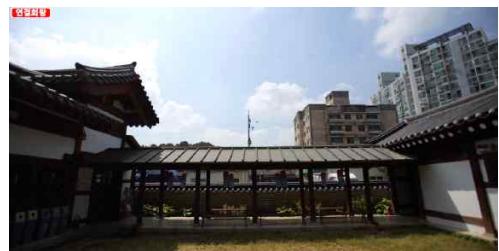
[그림 부록-2] 구로구 글마루한옥어린이도서관 배치 및 주건축물 사진

주1 도서관 전경

연결회랑

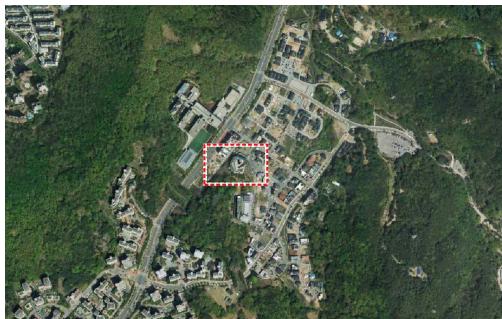
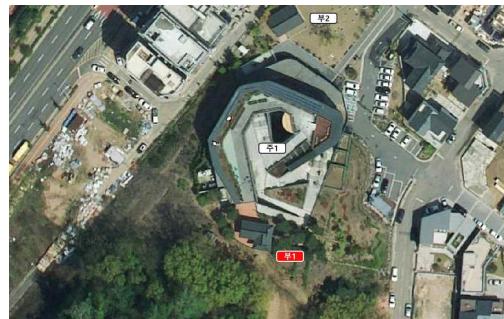
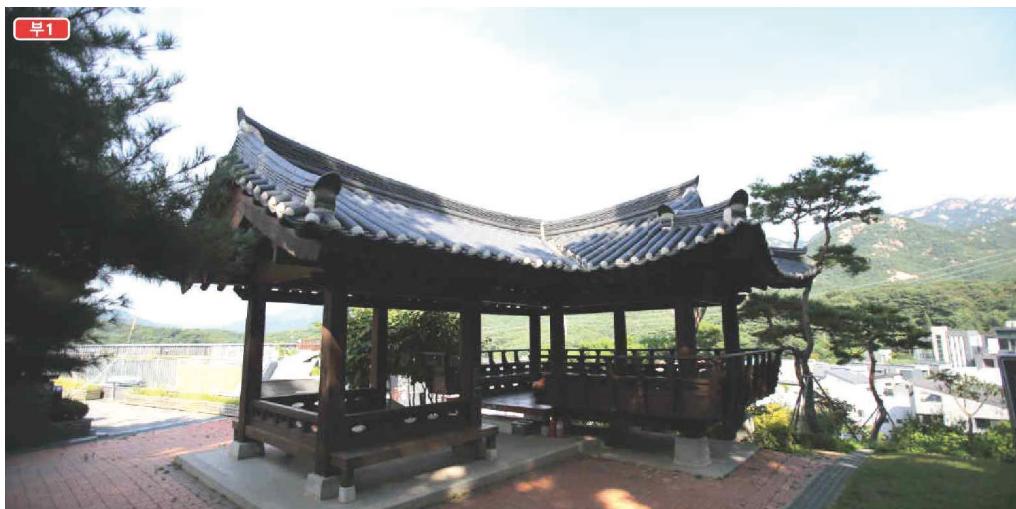
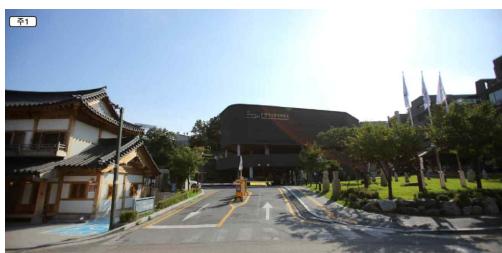
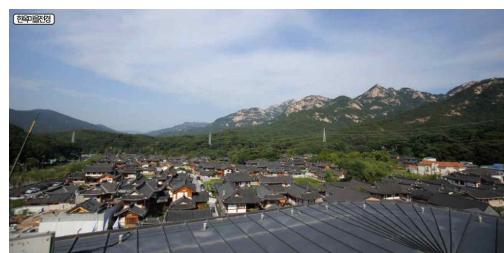
[그림 부록-4] 은평구 은평역사한옥박물관 내 한식정자 배치 및 주건축물 사진

부1 한식정자 전경

한옥마을 전경

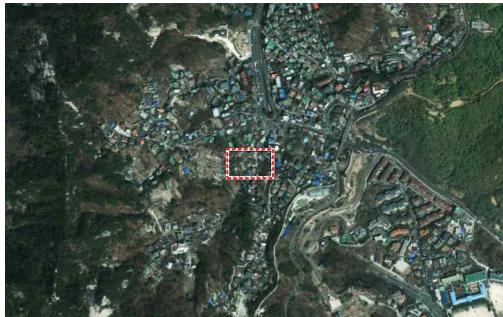
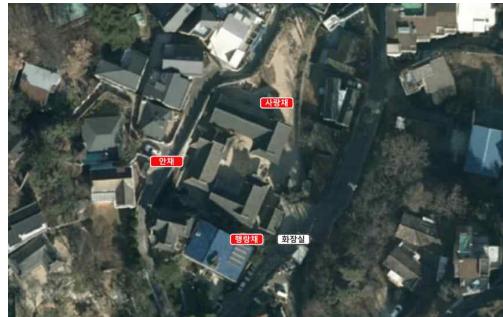
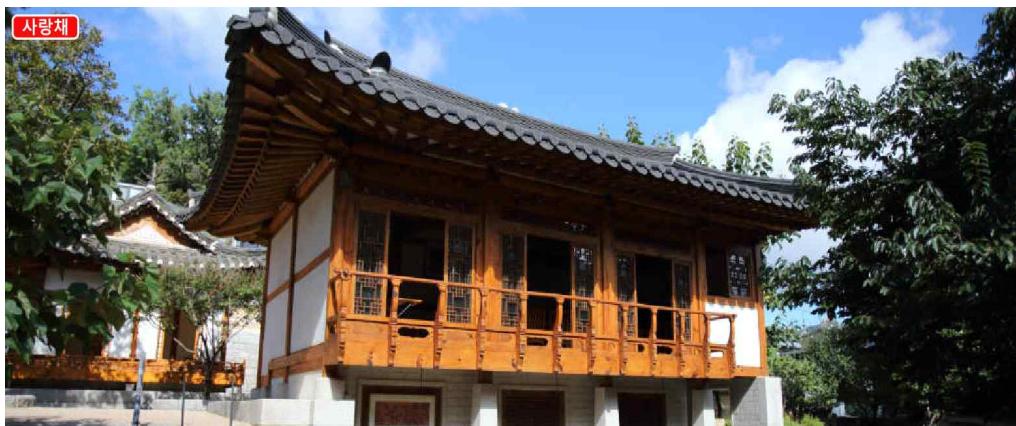
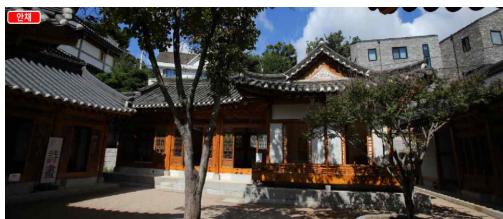
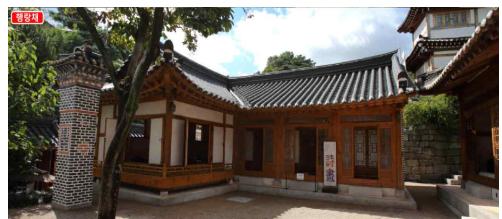
[그림 부록-8] 종로구 무계원 배치 및 주건축물 사진

사랑채

안채

행랑채

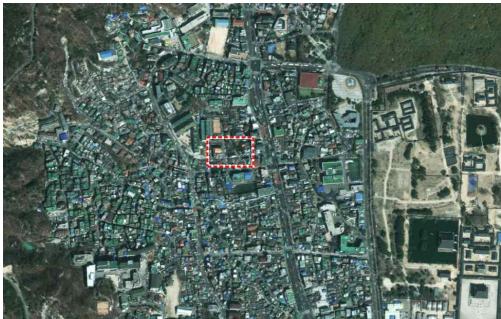
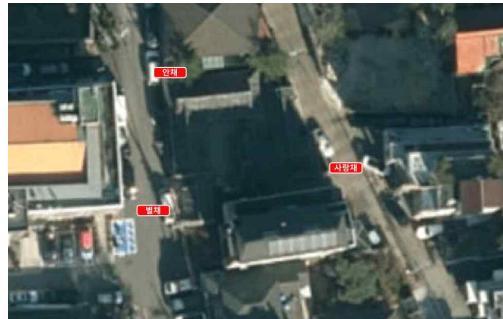
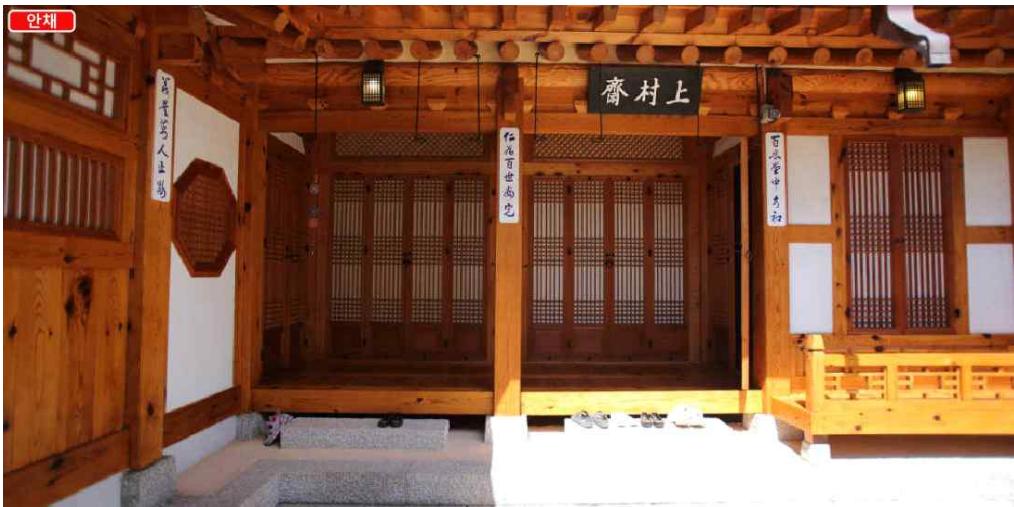
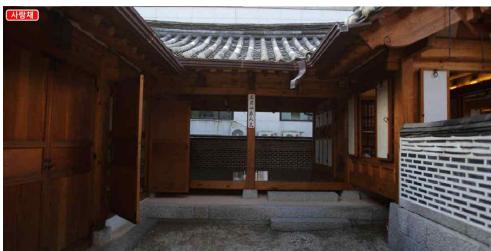
안채

사랑채

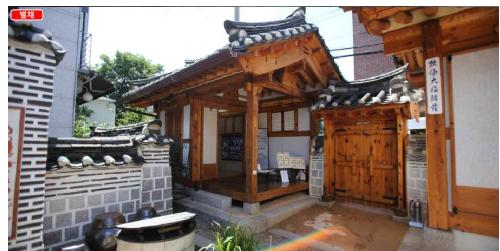
[그림 부록-12] 종로구 상촌재 배치 및 주건축물 사진

진단지표	현황진단 의견
한옥건축의 특성	전통한옥의 적정한 형태, 규모, 공간감, 외부공간배치 등 한옥건축의 특성이 매우 우수하게 표현됨 창호의 유리, 일부 설비 등 현대적인 시설들도 전통적인 모습과 잘 어우러지게 신경써서 지음 특히 상촌재는 장기간 방치된 한옥 폐가를 전통한옥으로 복원한 사례로 의미를 더함
주변과의 관계	종로시내 경복궁 서측 주거단지에 위치함 상촌재 주변으로 두드러지는 한옥은 없으나 세 채의 작은 한옥이 잘 배치되어 자체로 상당히 의미있는 한옥경관을 형성함 주변은 저층 주거단지로 적당한 높이의 현대건축물과 한옥경관이 주변과 잘 어울림
사업의 효과	종로문화재단에서 운영하는 윤동주문학관, 박노수미술관, 황학정, 무계원 등 다양한 시설과 연계하여 운영하고 있음 종로구에서 우수한 한옥 공공건축물을 다수 조성하여 사업효과가 우수함
집객성 / 사용성	종로문화재단에서 전통한옥을 활용한 세미나, 회의, 강연, 전통문화행사 등을 전문적으로 운영중 상촌재는 온돌문화, 한글, 전통공예, 세시풍속 프로그램 등을 운영 다양한 프로그램 운영으로 집객성 있음
유지관리 현황	한옥, 외부공간, 주변 등 유지관리 양호 종로문화재단에서 공공문화시설로 위탁운영 중임, 유지, 관리가 잘 되고 있음

- 2017 제11회 대한민국공공건축상 우수상 수상
- 상촌재의 건축물과 옥외공간의 구성은 작지만 다채로우며, 하나의 건축물 인데도 마당마다 집의 인상이 달라짐
- 상촌재는 장기간 방치된 한옥 폐가를 지자체에서 매입해 전통한옥으로 복 원한 문화공간이며, 19세기 말 전통한옥 방식으로 조성되어 현재는 전시 공간 및 공간대여로 활용중
- 작은 삼지공원이 도시에 생명력을 불어 넣듯, 작은 공공한옥이 도시에 문 화적 생명력을 불어넣는 역할을 할 수 있을 것

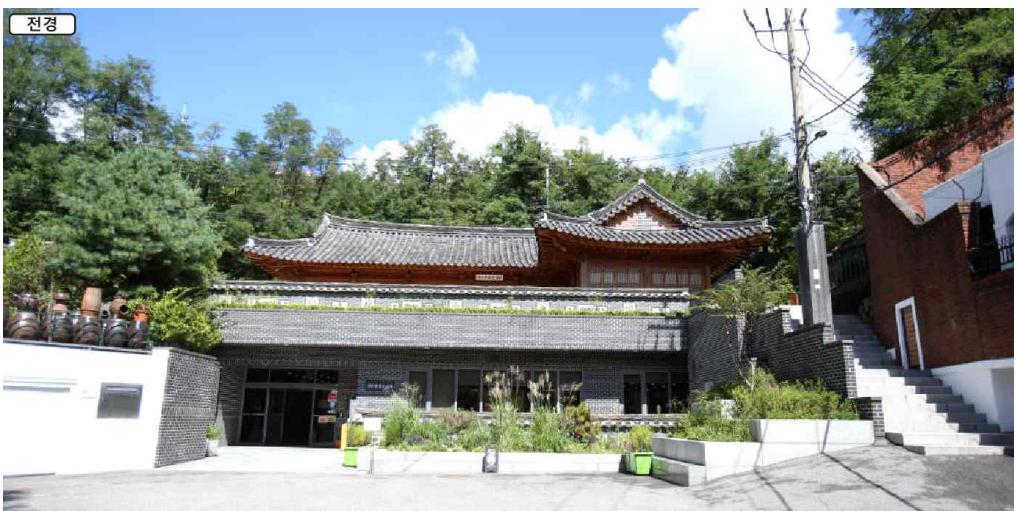
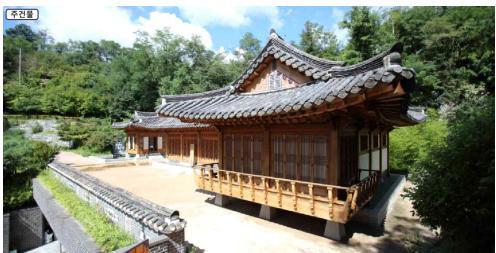
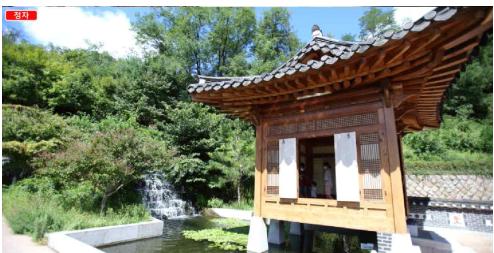
[그림 부록-14] 종로구 청운문학도서관 내 한식정자 배치 및 주건축물 사진

진단지표	현황진단 의견
한옥건축의 특성	전통한옥의 적정한 형태, 규모, 공간감 등 한옥건축의 특성이 잘 표현됨 현대건축물(지하층)의 옥상(지상층)에 마당을 조성하고 주변경사와 어울리게 한옥열람실과 한옥정자가 배치됨 정자 근처에 있는 수공간이 전통적인 형태와는 다소 차이가 있음
주변과의 관계	종로 도심지 한적한 산자락에 위치한 한옥으로 외부에서 눈에 잘 띄지 않는 장소에 위치하여 인자성이 다소 부족함 인왕산 산자락 고즈넉한 자리에 위치해서 숲속 도서관으로서의 컨셉과 잘 어우러지며 주건축물과 함께 하나의 작은 한옥경관을 형성함
사업의 효과	종로문화재단에서 운영하는 윤동주문학관, 박노수미술관, 황학정, 무계원, 상춘재 등 다양한 시설과 연계하여 운영 누구나 체험할 수 있는 공간을 활용하여 사업효과 우수함 정자로 인한 경관 향상뿐 아니라 직접 정자에서 물소리를 듣고 열린문을 통해 사방으로 창 밖을 보는 짧은 시간이지만 감각적인 체험하는 시설로 의미있음
집객성 / 사용성	종로문화재단에서 전통한옥을 활용한 세미나, 회의, 강연, 전통문화행사 등을 전문적으로 운영중 산책로변 정자로 일부 집객성 있음
유지관리 현황	한옥, 외부공간, 주변 등 유지관리 양호 종로문화재단에서 공공문화시설로 위탁운영 중임, 유지, 관리가 잘되고 있음

- 2015 대한민국 한옥공모전 대상작으로, 한옥공공건축물로서 현대건축물과 전통건축물이 구조적 복합체로 잘 조화된 건축물임
- 한옥건축물의 수준은 높으나, 정자 앞의 수공간이 전통조경과의 형태와는 다소 거리감이 있음
- 우수건축자산 등록을 고려하였을 때 본채와 정자를 함께 고려할 경우 가능할 것으로 판단됨

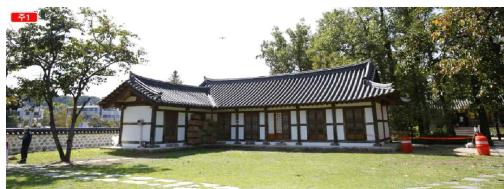
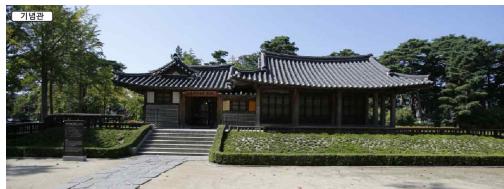
[그림 부록-29] 강릉시 전통차체험관 배치 및 주건축물 사진

진단지표	현황진단 의견
한옥건축의 특성	전통한옥의 적정한 형태, 규모, 공간감 등 한옥건축의 특성이 잘 표현됨 나동은 고택에 일부 증축을 하였으며 가동은 신축한 건축물로 2개의 건축물 모두 주요 부재를 고재와 신재를 적절히 사용한 점이 돋보임 전통차체험관인 나동은 지붕에 암수연결기와를 사용하였으며, 마당에 잔디를 식재
주변과의 관계	강릉 경포대와 경포호 인근에 위치한 해난설현기념공원 내 전통차체험관 커피로 유명한 강릉에 전통차를 체험하는 공간으로 의미 있음 전통차체험관, 기념관, 생가터 고택 등과 공원처럼 연결되어 쾌적한 한옥 경관을 형성함 또한 뒷편 해송과 경포호 등 주변시설들과 잘 연계되어 있음
사업의 효과	대표적인 휴가지, 관광지 인근에 위치하여 해난설현기념공원내 지원시설 이자 전통차체험관이라는 구체적인 콘텐츠가 있는 시설로서 의의가 있음
집객성 / 사용성	대표적인 휴가지, 관광지 인근에 위치하여 해난설현기념공원내 지원시설 이자 전통차체험관이라는 구체적인 콘텐츠를 갖고 있는 시설로서 사용성이 우수함 전통차를 즐길 수 있는 곳으로 집객성 있음
유지관리 현황	한옥, 외부공간, 주변 등 유지관리 양호 일부 목구조물의 갈라짐 지속적인 유지관리 필요 현황진단 당일 전통차체험관 및 진입대문 장애인슬로프 설치공사 진행으로 현황진단의 한계 있음 공사관련물건 및 일부 체험관물품을 외부에 적재하고 있던 상황임

- 해난설현 관련 지원시설이자 전통차체험관이라는 자체 콘텐츠를 갖고 있는 시설로 현재와 같이 활용하면서, 주변 한옥군을 활용한 전통차 축제 등 이벤트 프로그램 운영 가능
- 고택을 고쳐 조성하였으며 오래된 한옥자재(구재)와 새로운 한옥자재(신재)가 함께 사용된 한옥
- 한옥건축과 구법은 평범한 편이나 건축물의 입지, 배치, 콘텐츠 등이 내실 있게 구성되어 있음

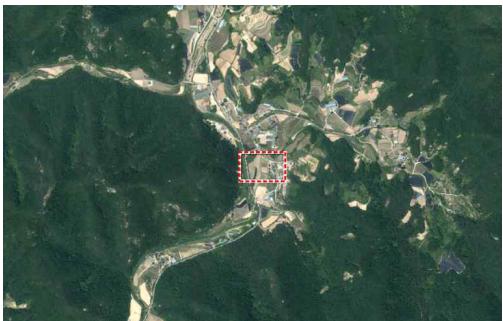
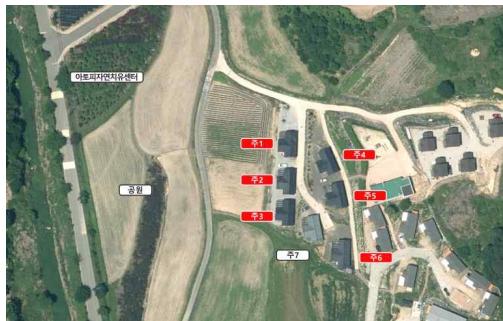
진단지표	현황진단 의견
한옥건축의 특성	전통한옥의 적정한 형태, 규모, 공간감 등 한옥건축의 특성이 잘 표현됨 다만 본체인 여흥민씨 고택과의 위계를 고려했을 때 다소 큰 규모로 지어졌으며, 고택 외부에 별도로 지어진 한옥 회의실/다목적홀로 사용하고 있음
주변과의 관계	부여읍내에서 떨어진 농촌마을 내 문화재 고택의 지원시설임 고택관련 시설 외 한옥경관을 형성하고 있지는 않으며 전면 남측으로 신한옥-주택이 한 채 있음
사업의 효과	사업의 대상지 주변으로 한옥 공공건축물이 추가로 조성되진 않음 준공 후 부여군 백제문화단지에 대규모 전통건조물이 조성되었지만, 문화재 재현시설로 공공건축물의 성격과는 거리가 있음 이후 부여군에서 한옥지원사업을 추진 중으로 지원사업의 효과가 일부 인정됨
집객성 / 사용성	자체만으로 집객성을 갖고 있지 않음 고택의 지원시설로서 고택 외부에 마련한 대회의실, 단체사용자만 사용할 만한 시설로 사용성이 다소 떨어짐
유지관리 현황	한옥, 외부공간, 주변 등 유지관리 양호 일부 목구조물의 갈라짐 벽체 외부마감탈락 및 미세 수직수평균열 등 지속적인 유지관리 필요

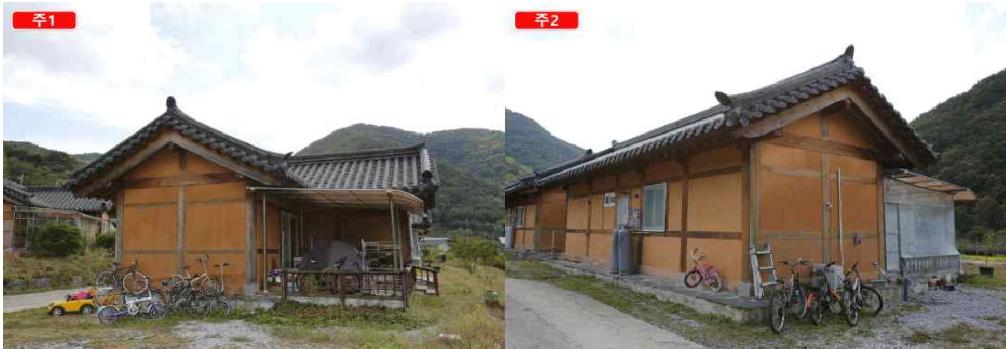
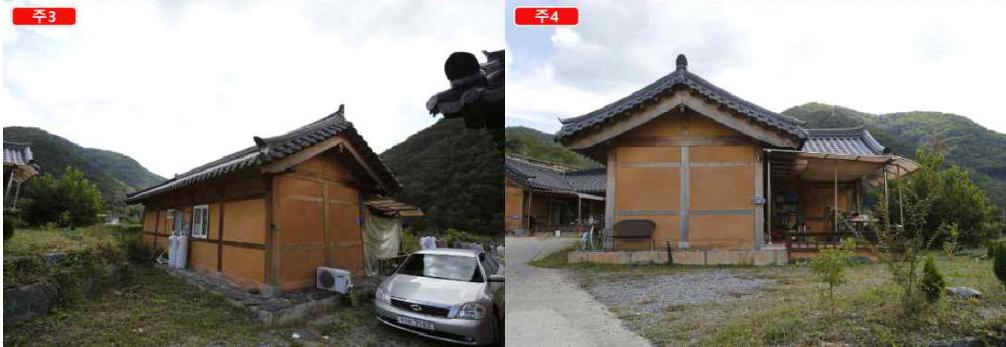
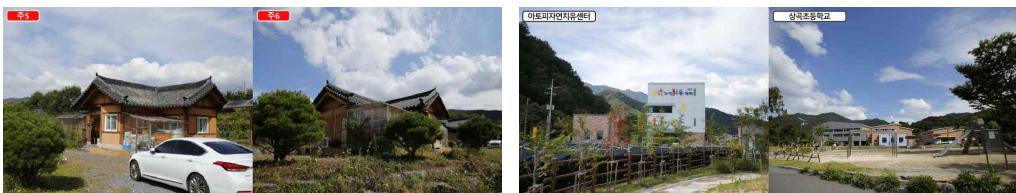
[그림 부록-35] 금산군 아토피힐링센터 배치 및 주건축물 사진

※ 국토교통부 지원사업으로 조성된 한옥 건축물은 붉은색으로 표기

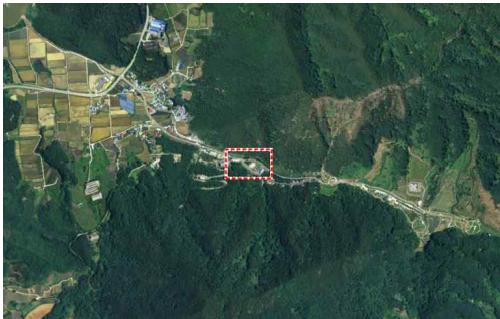
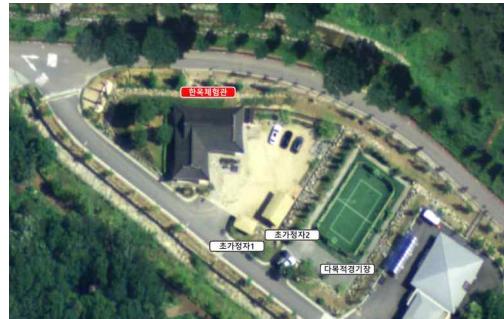
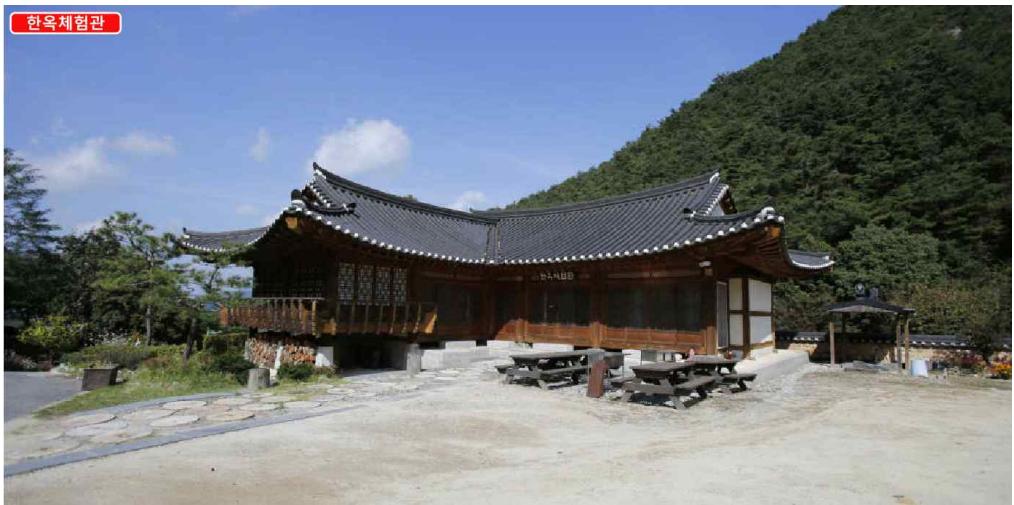
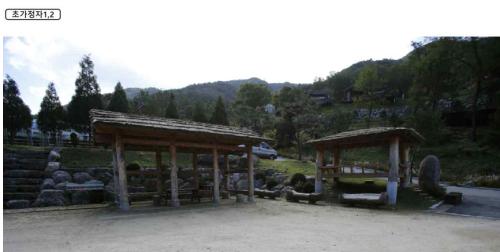
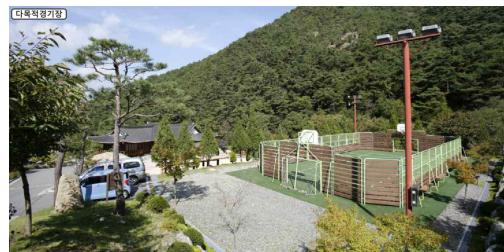
[그림 부록-37] 괴산군 성불산자연휴양림 전통한옥체험관 배치 및 주건축물 사진

진단지표	현황진단 의견
한옥건축의 특성	전통한옥의 적정한 형태, 규모, 공간감 등 한옥건축의 특성이 우수하게 표현됨 자연휴양림으로 주변 산천이 아름답고, 대청마루에서 보이는 경관이 아름다움 옥외 담장과 대문이 없어 외부와 적절한 경계가 없음
주변과의 관계	한옥 뒷편으로 자연환경이 매우 우수하며 한옥자체의 격식과 규모 표현도 우수함 다만 주변으로 운동시설, 샤워시설이 인접해 한옥경관에 영향을 주며, 한옥 대문과 담장이 없고 다소 과장된 듯한 초가정자와 우물 등 옥외환경의 구성이 다소 미흡함
사업의 효과	준공 후 추가 한옥 공공건축물 조성사업이나, 한옥지원사업 등이 이루어지지 않고 있음 다만, 해당 사업 이후 인접 지자체인 보은군의 국유림에 한옥 단지가 조성되는 등 일부 효과가 있었다고 볼 수 있음
집객성 / 사용성	전통체험 / 대형 한옥체험시설로 일부 집객성 있음
유지관리 현황	한옥, 외부공간, 주변 등 유지관리 양호 일부 목구조물의 갈라짐, 벽체 외부마감탈락 및 미세 수직수평균열 등 지속적인 유지관리 필요 일부 창호에 설치된 백색 모기장과 옥외 우물에 설치한 지붕 등은 한옥경관을 저해하고 있음

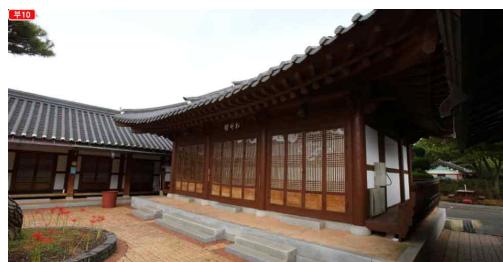
[그림 부록-45] 영암군 한국음식문화센터 배치 및 주건축물 사진

진단지표	현황진단 의견
한옥건축의 특성	전통한옥의 적정한 형태, 규모 등 한옥건축의 특성이 일부 표현됨 다만 현장에는 냉장설비 위 샌드위치 패널 지붕을 설치한 상황 식당 운영에 필요한 물품을 옥외에 적재하여 전통한옥의 경관에 어울리지 않는 모습이 다수 확인됨 왕인박사유적지와 목재문화체험장 인근에서 식음료 지원시설로 사용중
주변과의 관계	월출산자락 아래 왕인박사유적지 초입에 주차장과 도로 사이에 위치한 한옥으로 다른 한옥들과 연계되지 않고 독립적으로 위치함 3개 동이 하나의 한옥군으로 작은 한옥 경관을 형성함
사업의 효과	지원사업 이후 영암군 지역에 다수의 한옥 공공건축물이 신규로 조성되어 상당한 사업의 효과를 얻었음
집객성 / 사용성	관광단지 내 식당으로서 집객성 있음
유지관리 현황	민간음식점 운영으로 유지, 관리가 미흡함 냉장고, 창고시설 등 식당관련시설을 옥외에 노출시켜 놓았으며 물품등을 적재 해 놓음 한옥을 식당으로 위탁운영시 음식점 이용에 대한 계획적 고려, 이용자의 한옥관리에 대한 이해, 관리주체의 지속적인 관여, 관리가 필요함

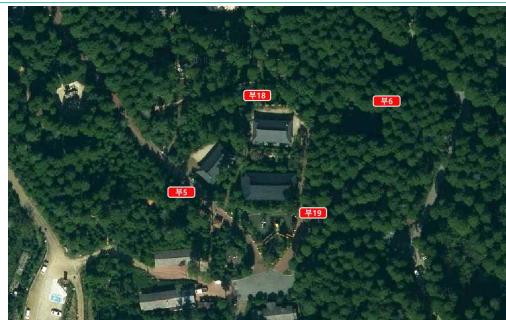
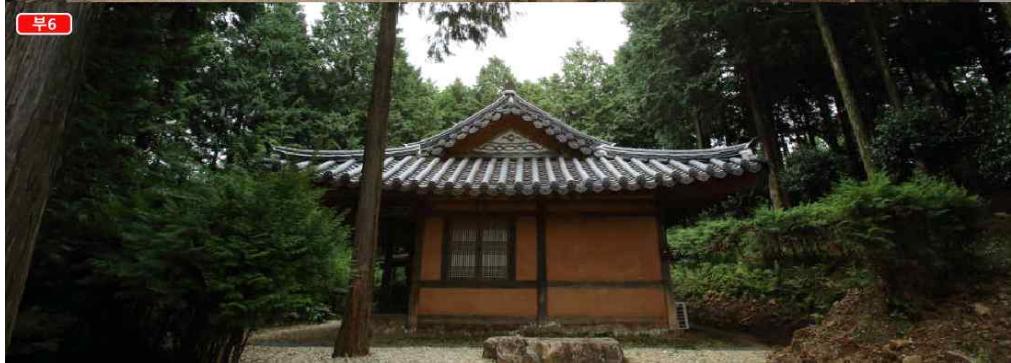
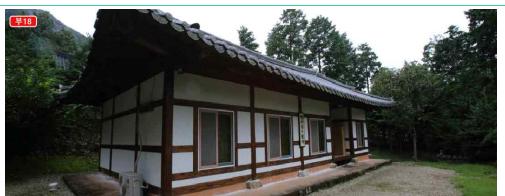
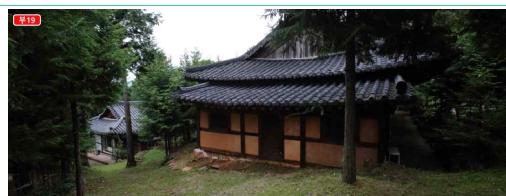
[그림 부록-47] 장흥군 정남진편백숲 내 한옥촌 배치 및 주건축물 사진

- 해당 대상지는 정남진편백숲우드랜드에 위치함. 우드랜드는 편백나무 숲으로 숲체험시설과 전시관, 숙박시설 등으로 구성
- 국토교통부에서 지원한 시설은 한옥촌 4개 동, 식음료시설 1개 동, 총 5개 동임
- 한옥촌은 산중 경사를 이용해 계단식으로 군을 이루어 배치됨. 한옥숙박 시설 중 3개 동은 전통 한옥과 일부 개량된 한옥의 형태를 하고 있으며, 대 한옥이라 불리는 한 채는 단체숙박이 가능하도록 강당형 한옥임

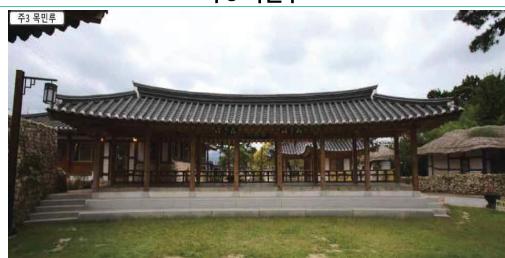
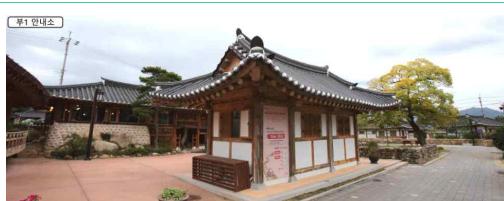
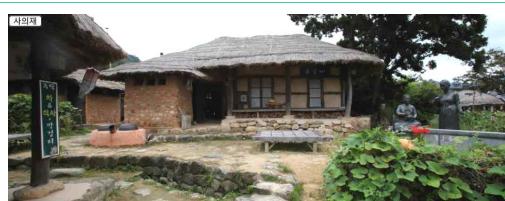
[그림 부록-59] 강진군 사의재 한옥체험관 배치 및 주건축물 사진

진단지표	현황진단 의견
한옥건축의 특성	전통한옥의 적정한 형태, 규모, 공간감, 외부공간배치 등 한옥건축의 특성이 잘 표현됨 주변 사의재 관련 한옥시설 중 가장 규모가 큰 건축물로 누각인 목민루와 함께 중앙마당을 공유함
주변과의 관계	본 건축물은 문화유적인 사의재 지원시설로서, 한옥숙박 및 체험 용도로 활용됨 주변은 사의재, 한옥체험군, 문화체험군, 저잣거리 등 각기 한옥으로 지어져 넓은 부지에서 한옥경관이 형성되어 있음
사업의 효과	강진군은 최근 관내 한옥마을 및 유적지 인근 등에서 한옥 공공건축물 조성사업 및 지원사업을 활발히 추진하고 있음 지원사업의 유의미한 효과로서 판단됨
집객성 / 사용성	한옥체험시설로 일부 집객성 있음
유지관리 현황	한옥, 외부공간, 주변 등 유지관리 양호 일부 목구조물의 갈라짐과 칠 벗겨짐 벽체 외부마감탈락 및 미세 수직수평균열 등 지속적인 유지관리 필요
