근현대 건축문화유산의 가치 보존을 위한 수리체계 개선 방안

Measures of Improving the Repair System
for Value Conservation of Modern Architectural Heritage

[기본연구보고서 2023-8](#)

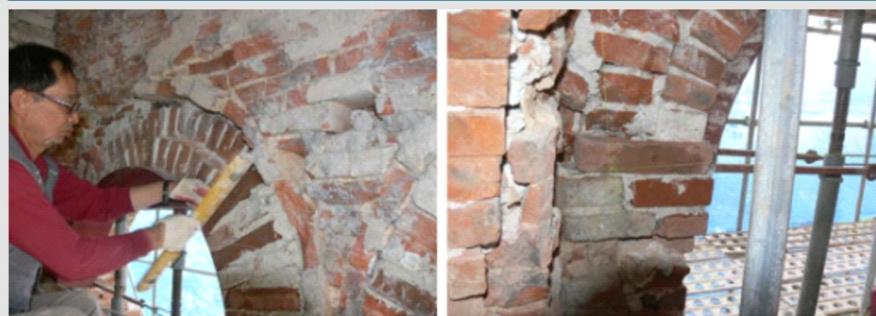
구분	주요사항
재료	적벽돌 러시아공사관과 비슷한 시기 건립된 건물에서 해체 시 나오는 파벽돌을 러시아로 부터 수입
	모르타르 강회 모르타르, 공장에 주문 배합된 회모르타르
	기타 시멘트용 고급분말 훈화제
조사	설계도서(훼손부위, 현황, 원형 파악) 구조안전진단(현황, 구조체 내구성, 재료특성)
시공	미장 해체 미장 두께를 파악하여 일정한 깊이로 잘라내어 벽돌 표면에 손상이 없도록 해야 함 임시구조보강 미장 해체 후 벽돌 훼손이 심각하여 건물 구조적 안정성을 위해 철골로 각 모서리 연결하여 보강함. 가설비계를 이용하여 보강한 경우에는 비계에 가해지는 진동 등이 건물에 직접 전달되어 추가적 훼손 발생할 수 있음에 주의
	벽돌 해체 벽돌 부위에 따라 완충해마와 줄눈제거기로 벽돌을 한 장 단위 해체를 하거나 파쇄 함. 넓은 범위의 해체를 할 경우에는 벽돌 받침대 등을 설치하여 범위 밖의 벽돌의 훼손을 방지해야 함
	벽돌쌓기 외벽의 벽돌을 교체한 후 내벽을 교체함. 아치쌓기는 형틀을 제작하여 아치를 보강 한 후 쌓음. 나무벽돌은 기준 것과 유사한 재료를 사용, 방부처리 후 교체함

주변 벽돌과 수평 맞춤

우측과 좌측을 번갈아 쌓음

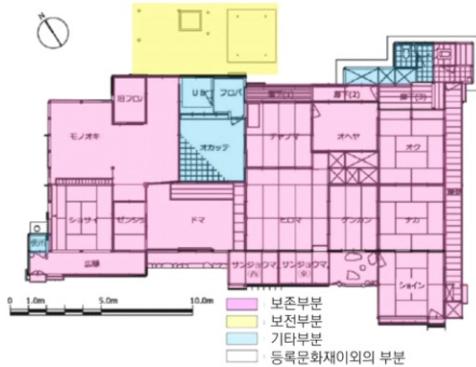
내용	보존의 현황과 과제	활용의 현황과 과제
보존관리 조치사항	해당 건조물의 보존관리, 환경보전, 방재(방화·방범)의 관점에서 각각 현황과 과제를 기재	해당 건조물의 현재 활용내용과 해당 활용에 관련된 보존 및 안전성 확보 등과 관련된 과제를 기재
환경보전 조치사항	보존과 활용 현황과 과제를 바탕으로 보존부분, 보전부분, 기타 부분으로 구분한 '부분구분도'를 작성하여 첨부	주위 환경에 대해 환경보전의 기본방침, 주변 환경에서의 방재대책 등을 기재하고 환경보전 대상으로 하는 범위를 설정하여 보존구역, 보전구역, 정비구역의 3개 구역을 표시한 '환경보전계획도'를 작성하여 첨부
[부분구분도의 사례]

<p>※ 용어의 정의</p> <ul style="list-style-type: none"> -보존(保存)부분: 문화재로서의 가치를 지키기 위해 엄밀한 보존이 요구되는 부분 -보전(保全)부분: 개조로 문화재로서의 원상이 상실되었으나 유지·보전이 요구되는 부분 -기타부분: 개조로 문화재로서의 원상이 상실되고 있으며 활용 또는 안전성 향상을 위해 개편이 허용되는 부분

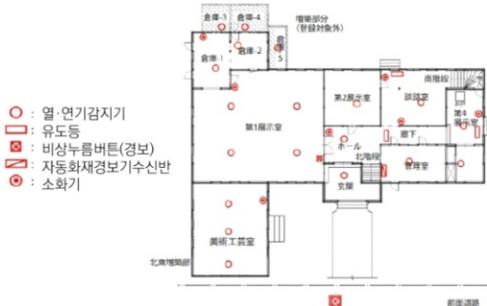
방재방법 조치사항	방재·방범의 현황과 과제를 바탕으로 사업 기간 중에 실시하는 방화·방범·내진·내풍 대책 등에 관한 계획을 기재하고 '방재설비 계획도'를 작성하여 첨부	
[방재설비 계획도의 사례]

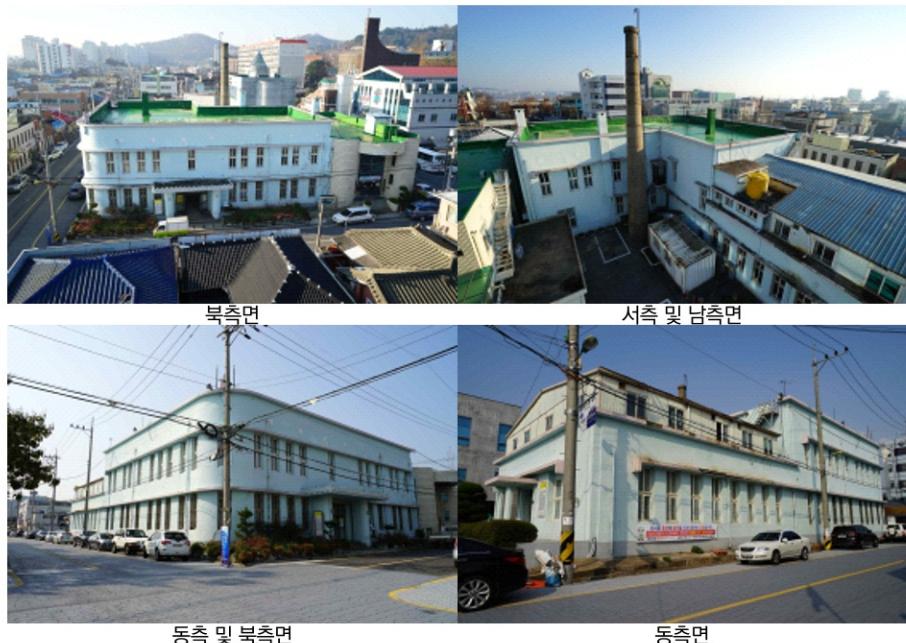
[그림 4-5] 정밀실측조사 시 건물 전경

건축면적 811.3m²의 철근콘크리트조 지하 1층, 지상 2층 건축물로, 평면은 전체적으로 「자형」으로서 비대칭적인 입면, 수평 차양띠, 모서리 곡면 등 모더니즘 경향을 보여주는 건물이다. 중일전쟁 이후 국가가 식량 가격 및 유통량을 관리하기 위해 설립한 조선식량 영단의 군산출장소 건물로, 일제에 의한 쌀 수탈의 역사를 간직한 증거물로서의 가치를 인정받았다.

군산시는 이 건물을 ‘군산시 제3청사’로 사용하던 기간 동안 2차례의 정밀안전진단을 실시했다. 2008년의 정밀안전진단에서는 상태 및 안전성 평가등급 상 D등급(미흡)을 받았고, 2013년에는 E등급(불량)으로 판정되었다. E등급은 주요 부재에 발생한 심각한 결함으로 인하여 시설물 안전에 위협이 있어, 즉각 사용을 금지하고 보강 또는 개축(철거 후 재건축)을 해야 하는 상태를 의미한다.

주요 공사내용을 살펴보면 다음과 같다. 건축물이 준공 후 70년 이상 경과하여 콘크리트 중성화가 상당히 진행되어 슬래브와 보의 단면손실, 콘크리트 틸락, 철근 노출 및 부식 등 콘크리트 구조체의 성능이 크게 저하된 상태였다. 이에 따라 콘크리트 구조체의 콘크리트 및 철근의 녹을 제거하고 단면복구를 실시한 후, 아라미드 섬유시트로 보강하여 내력을 확보했다.¹⁰⁹⁾

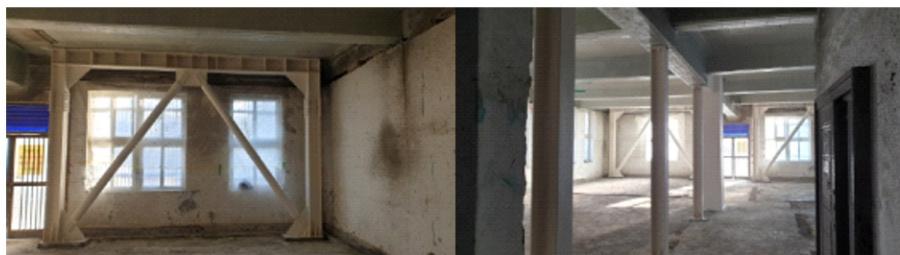
[그림 4-10] 내진보강공사

내진보강을 위해서는 철골프레임 가새공법 및 아라미드 섬유보강으로 건축물의 구조상 취약부를 보강했다.¹¹⁰⁾ 로비 및 9개 실에 철골프레임을 설치하고, 보와 슬래브 하부에 레진, 아라미드 섬유보강을 실시했다. 한편 1층 바닥 하부에는 지하층의 보일러실에서부터 각 실까지 연결하는 난방용 배관이 설치되었던 PIT가 존재했는데, 철골프레임의 기초를 설치함으로써 일부 구간의 PIT가 폐쇄되어 사용할 수 없게 되었다.¹¹¹⁾

시공 과정에서 발생하는 작업하중에 대해 설계 단계에서 제대로 계획되지 못했다는 점도 제기되었다. 예를 들어 2층에 철골프레임 설치를 위해서는 내부로 장비를 들여야 했지만, 사전에 장비 하중에 대한 고려가 없었기 때문에 1층에 추가보강이 필요했다. 또한 군산시 제3청사로 쓰이는 동안 누수가 지속되면서, 방수 목적으로 슬래브 위에 45cm 두께의 콘크리트를 타설하여 고정하중이 많이 초과된 상태였다. 이를 해체하는 과정에 시스템 동바리(수직재, 수평재, 가새를 정글짐처럼 설치하여 상부하중을 지지하는 가설구 조물)가 필요하다는 의견을 당시 시공업체가 피력하여 건물 전체에 설치할 수 있었다.

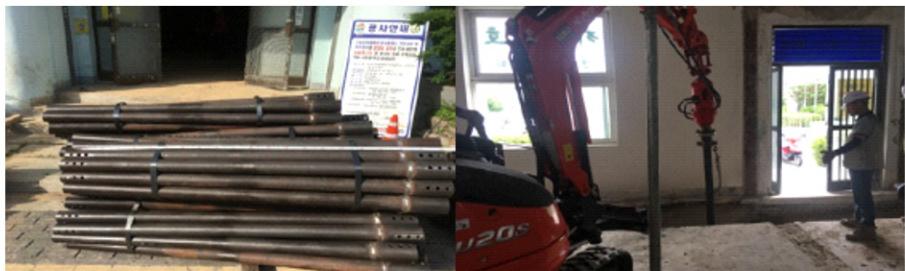
[그림 4-12] 기초 보강공사

또한 나무말뚝의 부후 등이 확인되어 기초 보강공사를 실시했다. 기초가 부담하는 하중을 분산시키기 위해 1층 바닥에 파일기초를 추가로 설치했다. 공사 후 실시한 건축물 상태평가 및 안전성평가에서, 본 건물은 종합평가등급 C등급으로 평가되었다. 이는 주요 부재에 경미한 결함 또는 보조부재에 광범위한 결함이 발생했으나 전체적인 건축물의 안전에는 지장이 없으며, 주요부재에 내구성 및 기능성 저하 방지를 위한 보수가 필요하거나 보조부재에 간단한 보강이 필요한 상태를 의미한다.¹¹²⁾

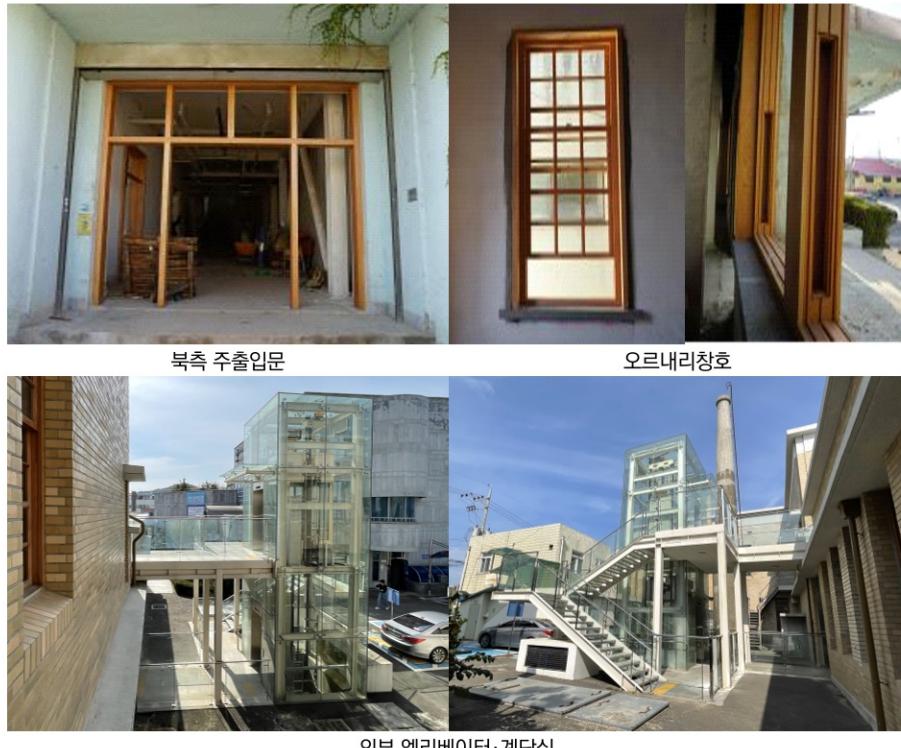
[그림 4-16] 창호 복원 및 엘리베이터·계단실 증축공사

대해서는 1층 응접실 복원(가구, 조명, 커텐, 카펫 등), 1층(전시실, 응접실, 지소장실, 체험실, 화장실, 로비) 및 2층(대기실, 관리사무실, 홀로그램체험관, 홀) 리모델링이 진행되었으며, 서측면으로 엘리베이터와 계단실이 증축되었다.¹¹⁶⁾

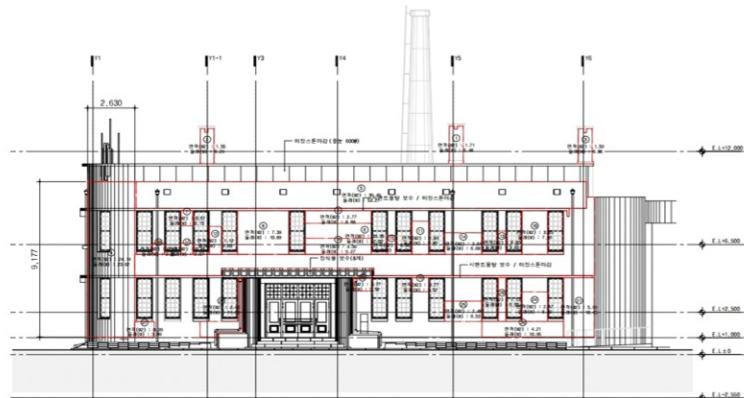
[그림 4-17] 정면부의 타일 교체면적(붉은색 상자 표기)

2020년 1월부터 12월까지의 공사기간 동안 가설공사, 철거공사, 미장 및 타일공사, 방수공사, 철근콘크리트공사가 진행되었다. 철거공사에서는 외벽 타일면에 부착되어 있는 시멘트 몰탈을 제거하고 타일 교체범위를 결정했다. 그리고 시멘트 몰탈 제거 후 훼손이 심한 외부타일을 철거했다. 미장공사에서는 미장면을 조사하고 과거 사진자료 및 존치 부분을 참조하여 이와 유사하게 마감했다. 타일공사에서는 타일재료와 규격, 줄눈을 확인하고 타일을 제작하여 시공했다. 이 과정에서 기존 타일 중 존치 가능한 것은 최대한 재사용하기로 하여 타일 선정과 관련한 자문회의가 실시되었고, 타일 면적의 약 40%는 타일면을 정리하여 이물질 등을 제거해 재사용하기로 결정되었다.¹¹⁸⁾

한편 건축연한이 오래됨에 따라 벽체에 부착된 타일이 박리되면서 외벽을 통해 전체적인 누수가 발생하는 문제로 인해, 외벽 방수공사를 겸한 외부보수공사가 실시되었다. 그런데 누수 부위를 판단하기 위해서는 원칙적으로 모든 타일을 해체할 필요가 있으나 문화재 원형 유지의 원칙하에 부분적으로 최소한의 타일만 교체함에 따라, 방수성능이 제대로 확보되지 못했다는 문제가 거론되었다. 하지만 문화재적 관점에서는 건축물에 균열이 발생한 경우 해당 균열부분만 최소한으로 보수하는 게 바람직하다는 입장을 취한다. 그리고 최소한으로 보수하는 데 오히려 더 많은 시간과 비용이 소요되기 때문에, 자문위원과 업체 간의 의견 충돌이 발생하게 된다는 의견이 제기되었다. 문화재 수리는 일반건축물 공사와는 다르기 때문에, 구조적 안전성, 시공의 편의성, 합리성만으로 판단해서는 안 된다는 주장이다.

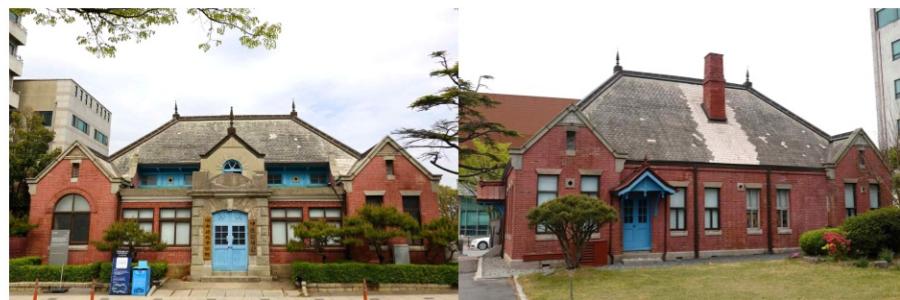
[그림 4-19] 기록화조사 수행 시 건물 전경

건축면적 228.1m²의 조적조, 목조트러스 지붕의 지상 1층의 건축물로, 개항기 초기 도입된 서양식 건축기법을 보여주고 보존상태도 양호하다. 붉은 벽돌을 사용하여 외관을 꾸미고 목조를 사용하여 내부를 장식했으며, 슬레이트와 동판으로 지붕을 만들고 그 위에 세 개의 뾰족한 탑을 세웠다.

지붕 누수와 관련해서 보수정비공사 이전에도 수차례 보수했으나 여전히 하자가 발생하고 있었다. 특히 건물 정면 중앙부 평지붕의 광범위한 균열을 통해 비가 심각하게 새는 상황이었다. 지붕 경사가 급격히 완만해지는 부분에서 물 정체가 발생하여 내부에도 누수 흔적 확인되었으며, 동판 후레싱 부분도 접어서 설치하지 않고 맞대서 실리콘으로 사이를 메꾼 방식으로서 누수에 취약했다.

지붕 누수 등으로 인해 부식된 개판의 교체와 각 마루를 구성하는 종심목 및 판재의 해체 조립을 위한 목공사가 수행되었다. 교체부재의 선정을 위한 현장자문회의를 거쳐, 현장에서 육안 및 도구를 이용하여 부후된 부재를 면밀히 확인한 후 교체물량을 결정한다는 기준이 설정되었다. 이에 따라 당초 설정되었던 30%의 교체율을 16%로 낮춰, 재료의 원형 보존에 기여할 수 있었다. 또한 추후 보수공사에서 원부재와 교체부재를 구분할 수 있도록, 교체되는 모든 부재에 '2022년 교체'라는 멱도장을 찍어 표시했다.

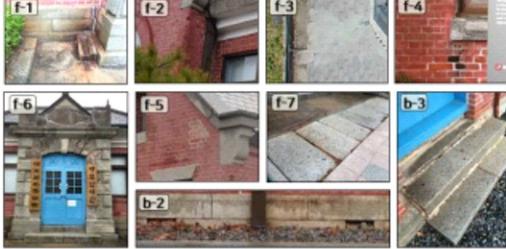
외관 정비대상 위치 및 사진	정비대상 현황(외관)

정비대상 현황	사진번호
기단부 환기구 이물질 폐쇄	b-2
석조(화강암) 균열 및 이격, 코킹 탈락	f-7, b-3
석조(화강암) 풍화 및 변색	f-1
지붕 슬레이트 노후, 변색 및 탈락	f-3
정비대상 현황	정비대상 현황
기단부 환기구 이물질 폐쇄	조적조(적벽돌) 풍화 및 변색, 백화
석조(화강암) 균열 및 이격, 코킹 탈락	조적조(적벽돌) 보수 흔적
석조(화강암) 풍화 및 변색	정면 출입문 상부 콘크리트 풍화 균열
지붕 슬레이트 노후, 변색 및 탈락	정면 출입문 틀 노후화 및 문짝 차짐, 폐쇄
	사진번호
	f-4
	f-5
	f-6

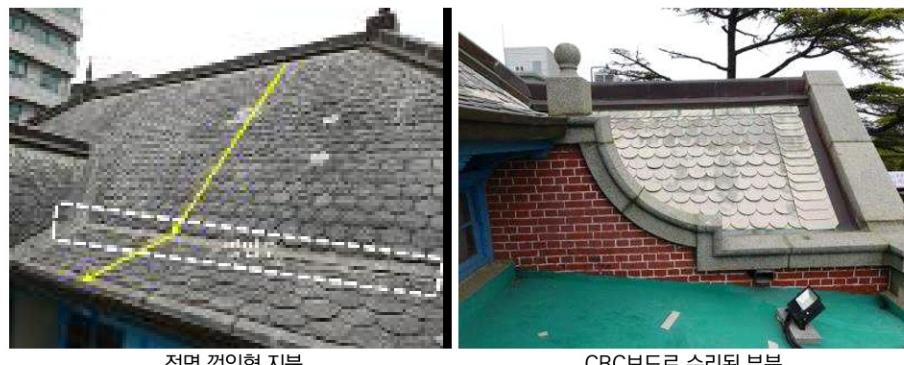
실측설계 당시 지붕의 주된 재료는 비늘모양 석면 슬레이트(3겹 잇기)였고, 석면 사용이 금지된 이후 CRC보드로 수리된 부분도 확인되었다. 지붕 재료를 비늘모양 천연 슬레이트로 고증했던 종합정비계획의 내용을 근거로 하여 실시설계가 이루어졌다.

정면 꺾임형 지붕

CRC보드로 수리된 부분

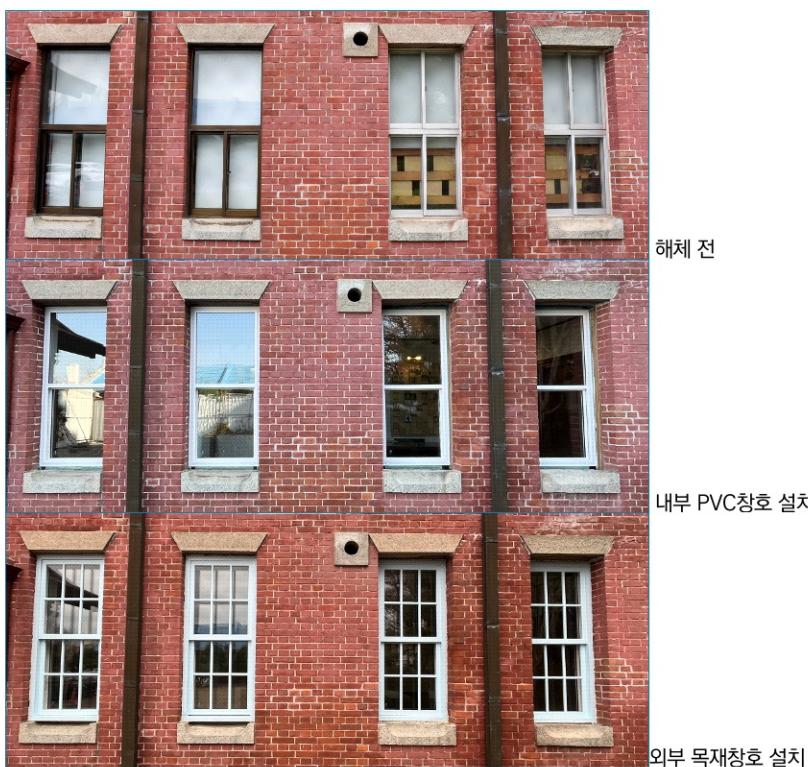
[그림 4-23] 기존 창호 및 신규 창호(배면)

창호공사는 알루미늄 창호를 로마네스크 양식의 목재창호로 복원하고 단열을 위한 PVC창호를 제작·설치하는 과정으로 이루어졌다. 이 과정에서 원형으로 추정되는 정면 상부 고측창의 수종 분석을 거쳐 목재창호의 재료를 삼엽송으로 결정했으며, 자문회의를 바탕으로 당초 설계에 포함되지 않았던 창호에 대해서도 원형 복원이 이루어졌다.

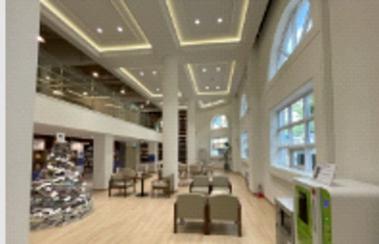
- (심의) 필요시 부산시 문화재위원회 등 전문가들의 자문을 수시로 받음. 2층 슬래브 일부 철거에 대해 부산시 문화재위원회의 심의를 거침. 동양척식주식회사 당시 모습을 건물의 원형으로 상정했기 때문에, 신축 당시 모습을 보여주기 위한 철거에 대해 동의를 구할 수 있었음
 - 2차례의 정밀안전진단검사를 통해 2층 슬래브 일부를 절개해도 구조적 문제가 없음을 확인하고 공사를 진행함
- (변형) 건물이 계속 다른 용도로 사용되어왔기 때문에, 건물의 외관과 기둥 등 구조는 원형이지만 내장재는 원형으로 보기 어려움. 인테리어 공사를 거쳐 1층은 도서 열람실로 개조

2층 슬래브 일부를 절개한 건물 전면 홀

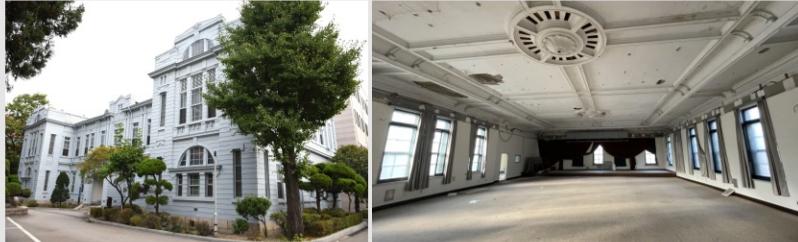
[전경 및 2층 세미나실]

- 지정일: 1981.09.25.
- 소유: 교육부, 관리: 한국방송통신대학교
- 특징: 탁지부건축소 설계, 일본인 요시다 겐조(吉田謙造) 시공으로 1908년 건립된 2층 목조건물. 독일식 비늘판벽과 르네상스 양식을 모방한 외형을 갖춤. H자형 평면으로 중앙부 현관 위치하며 현관 상부에 탑과 반원구 돔을 얹음
- 국고보조사업: 2019년부터 2층 세미나실 원형복원을 위한 사전설계 실시. 이후 설계변경 추진하여 2023년 착공
