일반연구보고서 2017-8

2016 보행자우선도로 현황과 평가

오성훈 · 박예슬

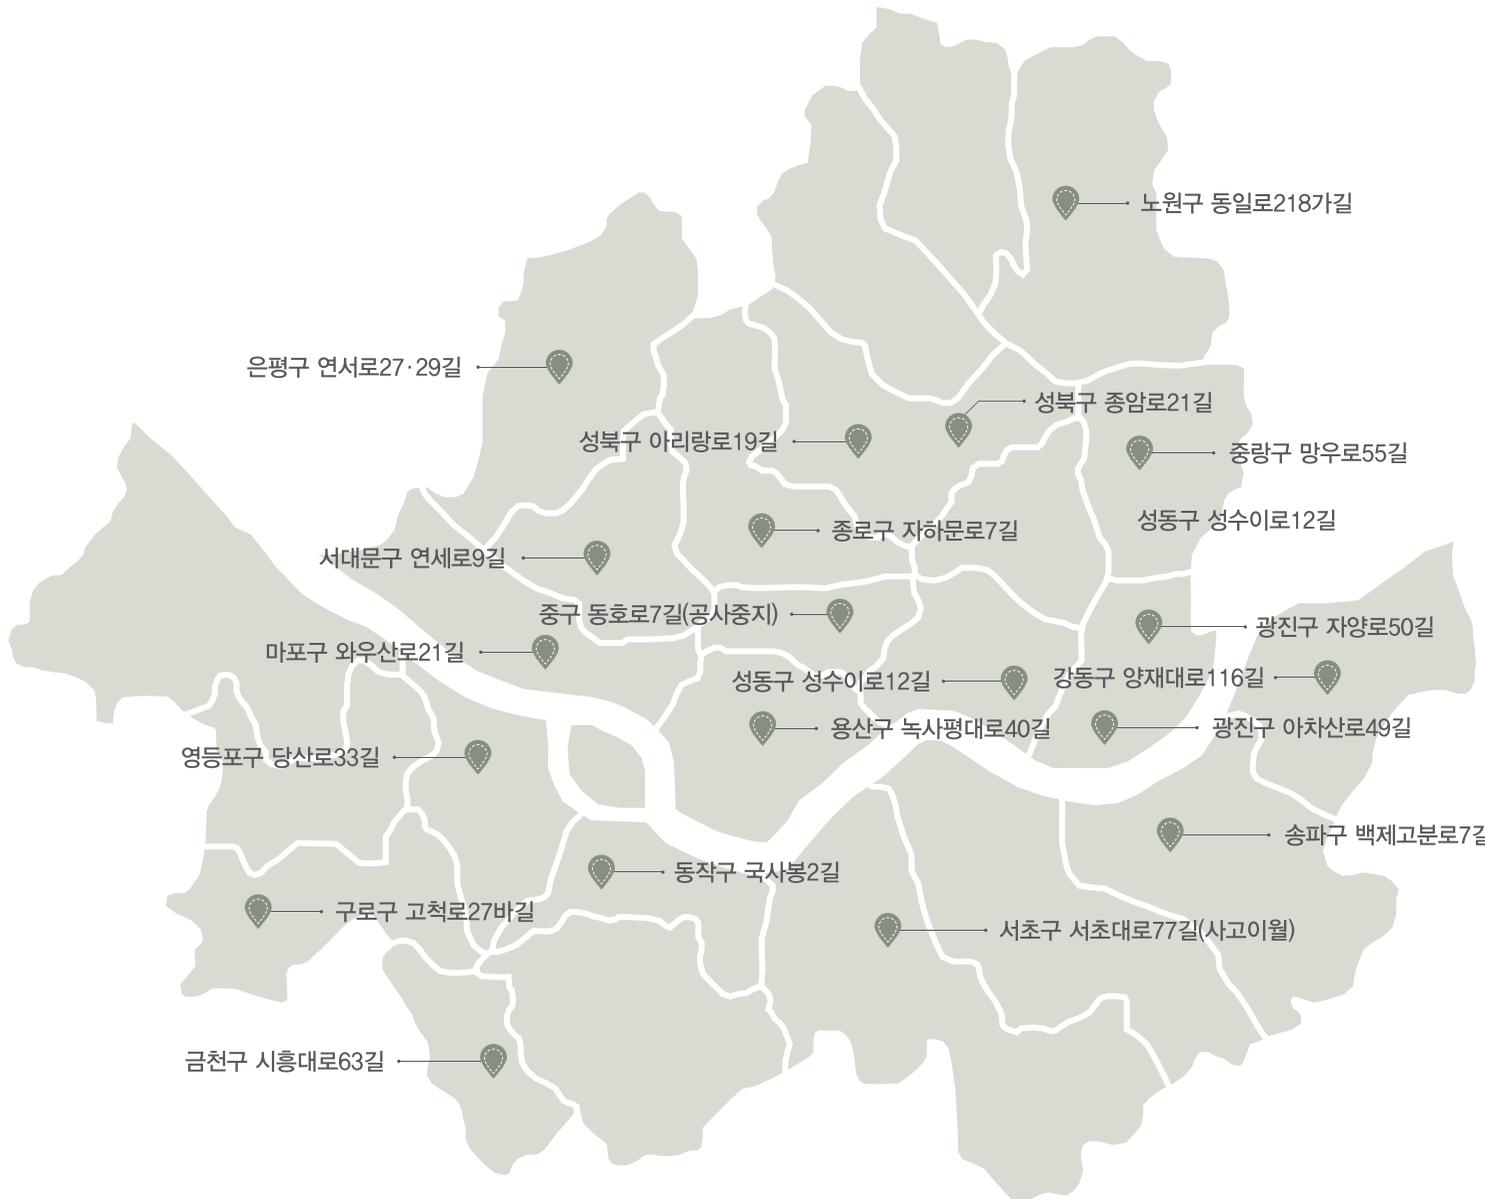
▲ 그림25 2016년 보행자우선도로 사업 대상지

종로구 자하문로7길	•연장: 380m •도로폭: 6m •사업비: 250백만 원
용산구 녹사평대로40길	•연장: 350m •도로폭: 6m •사업비: 290백만 원
성동구 성수이로12길	•연장: 200m •도로폭: 7m •사업비: 135백만 원
광진구 아차산로49길	•연장: 80m •도로폭: 6m •사업비: 83백만 원
광진구 자양로50길	•연장: 270m •도로폭: 8m •사업비: 147백만 원
중랑구 망우로55길	•연장: 190m •도로폭: 6m •사업비: 87백만 원
성북구 종암로21길	•연장: 490m •도로폭: 7m •사업비: 248백만 원
성북구 아리랑로19다길	•연장: 450m •도로폭: 4m •사업비: 87백만 원
노원구 동일로218가길	•연장: 210m •도로폭: 6.5m •사업비: 190백만 원
은평구 연서로27·29길	•연장: 510m •도로폭: 7.5m •사업비: 145백만 원
서대문구 연세로9길	•연장: 340m •도로폭: 5m •사업비: 130백만 원
마포구 와우산로21길	•연장: 210m •도로폭: 6m •사업비: 190백만 원
구로구 고척로27바길	•연장: 220m •도로폭: 6m •사업비: 180백만 원
금천구 시흥대로63길	•연장: 230m •도로폭: 6m •사업비: 160백만 원
영등포구 당산로33길	•연장: 140m •도로폭: 8.5m •사업비: 65백만 원
동작구 국사봉2길	•연장: 260m •도로폭: 5.5m •사업비: 120백만 원
송파구 백제고분로7길	•연장: 500m •도로폭: 8m •사업비: 260백만 원
강동구 양재대로116길	•연장: 500m •도로폭: 8m •사업비: 190백만 원

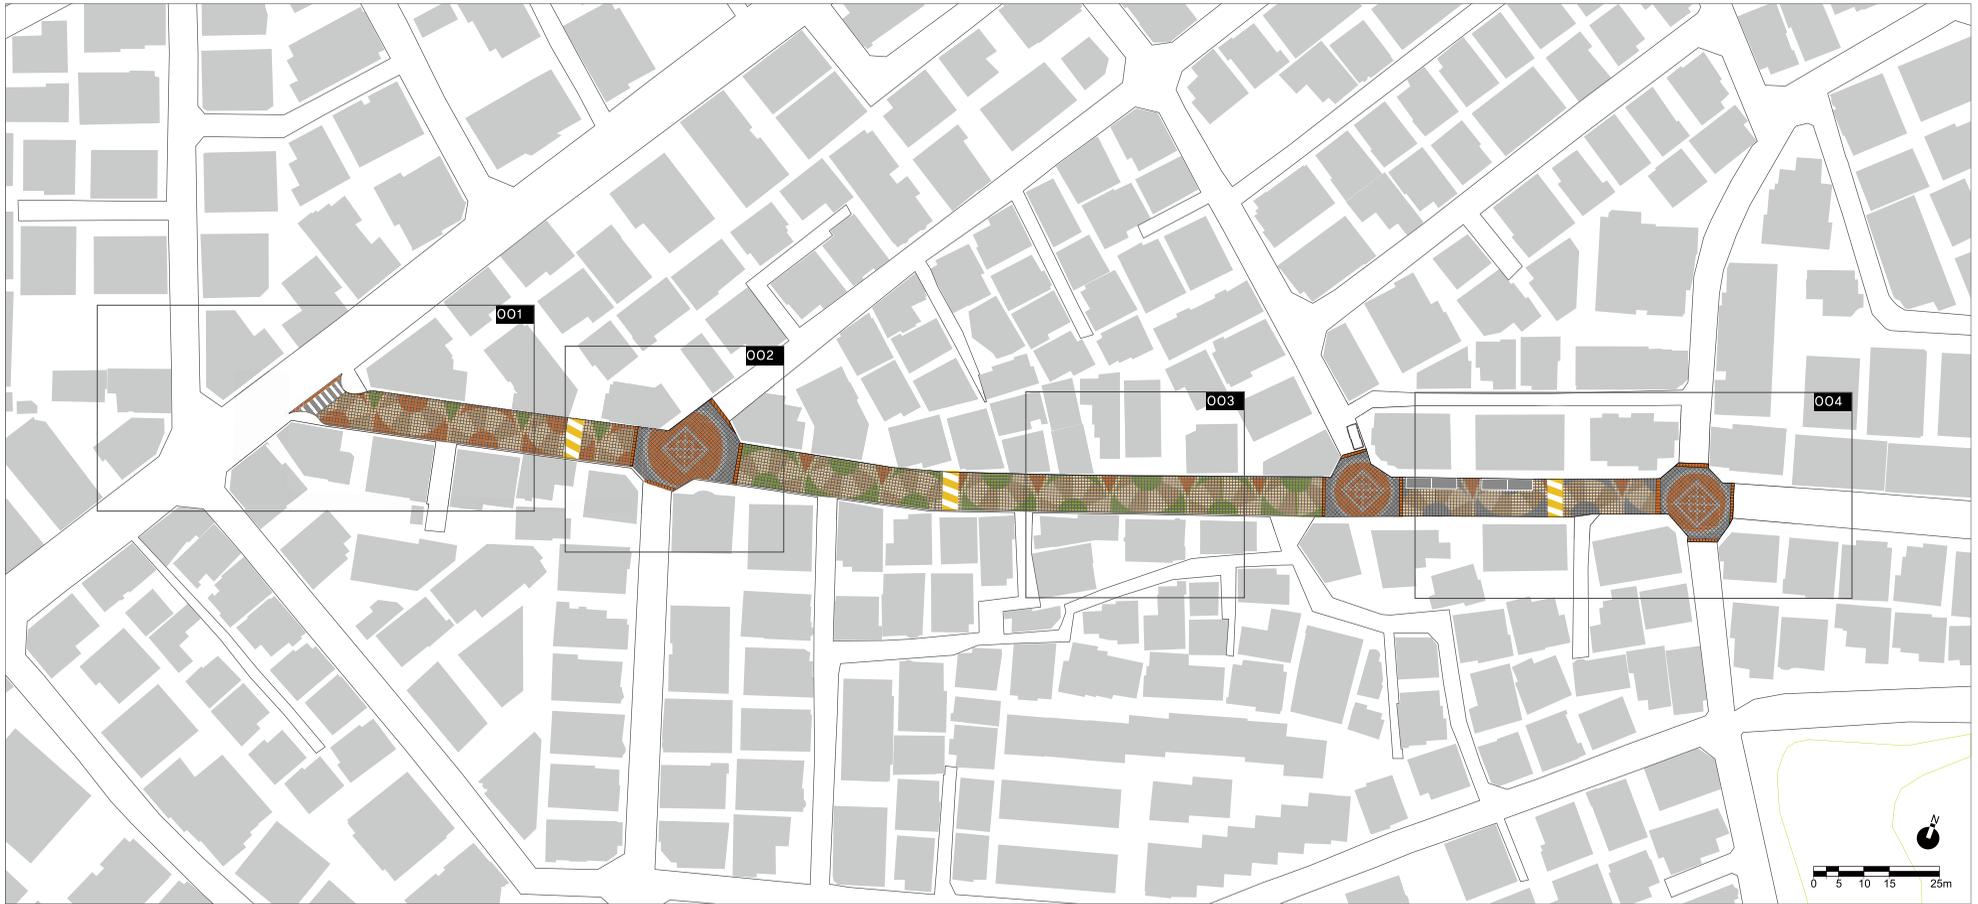
▲ 그림79 포장패턴 설계안

을 나타내는 정사각형 패턴으로 디자인하였다.

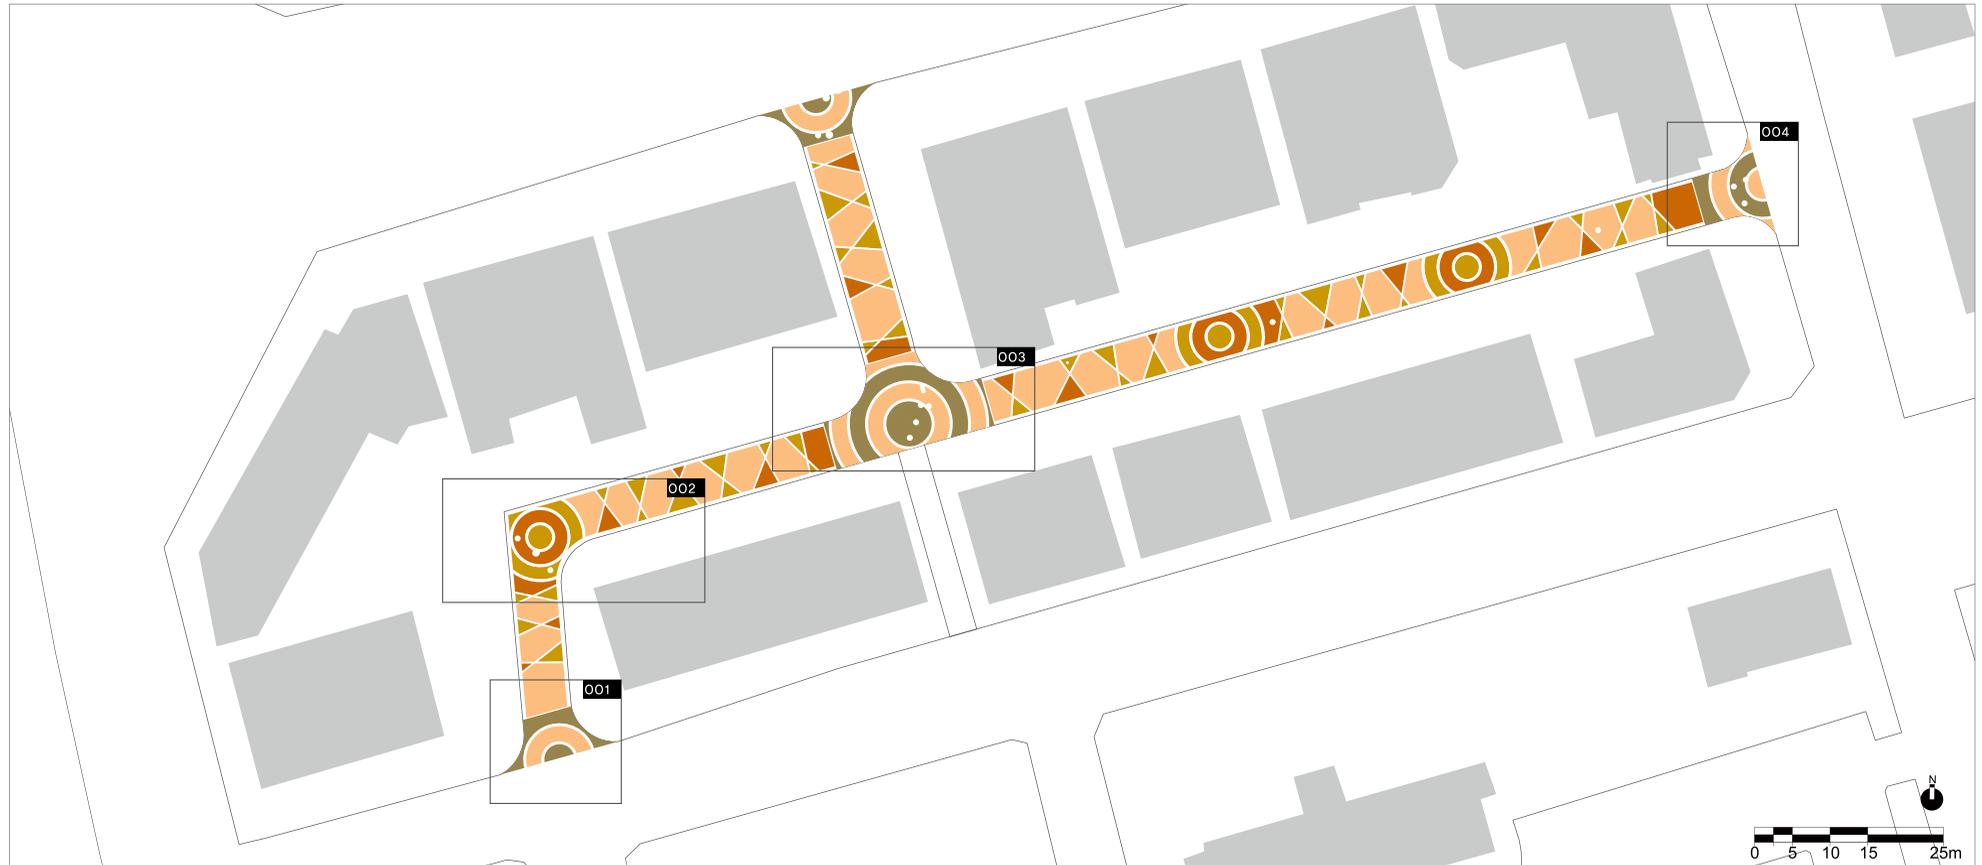
▲ 그림135 포장패턴 설계안

패턴과 스탬핑패턴이 일치하지 않고, 일률적인 타일문양 패턴을 적용한 것이 부족한 설계요소이다.

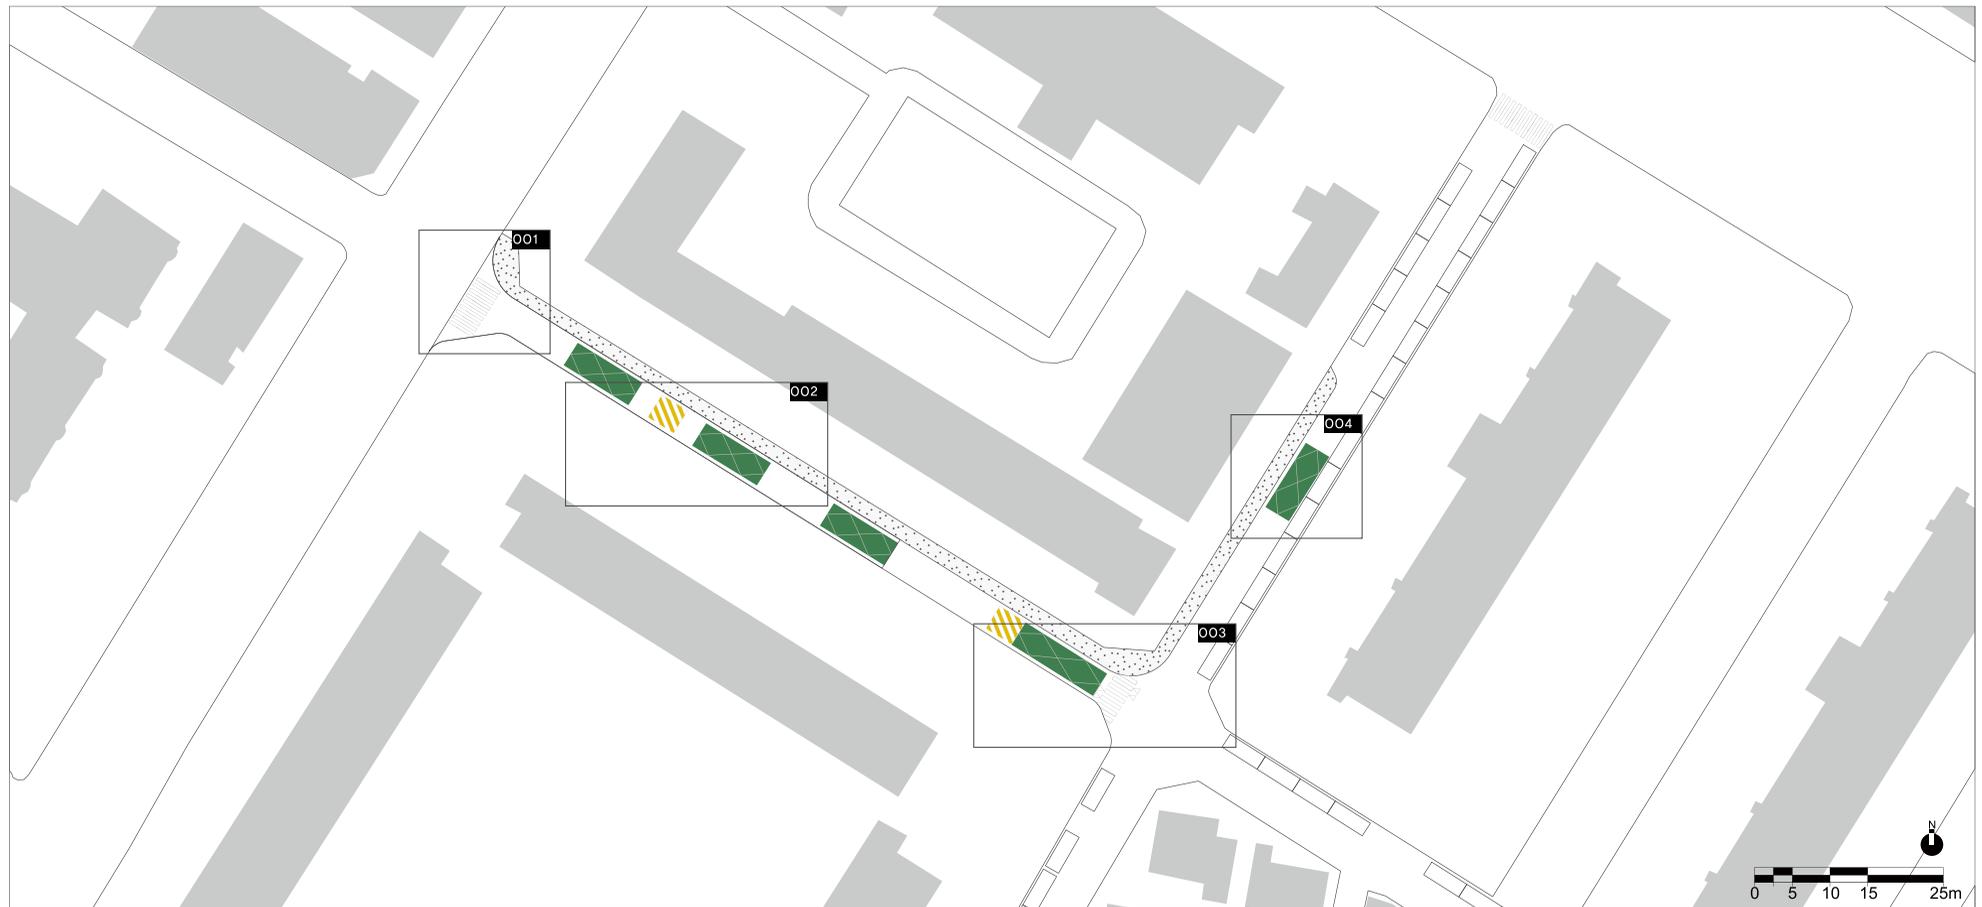
▲ 그림219 포장패턴 설계안

교차로에는 고원식 횡단보도를 설치하여 사거리로 진입하는 운전자가 차량속도를 줄일 수 있도록 유도하였다.

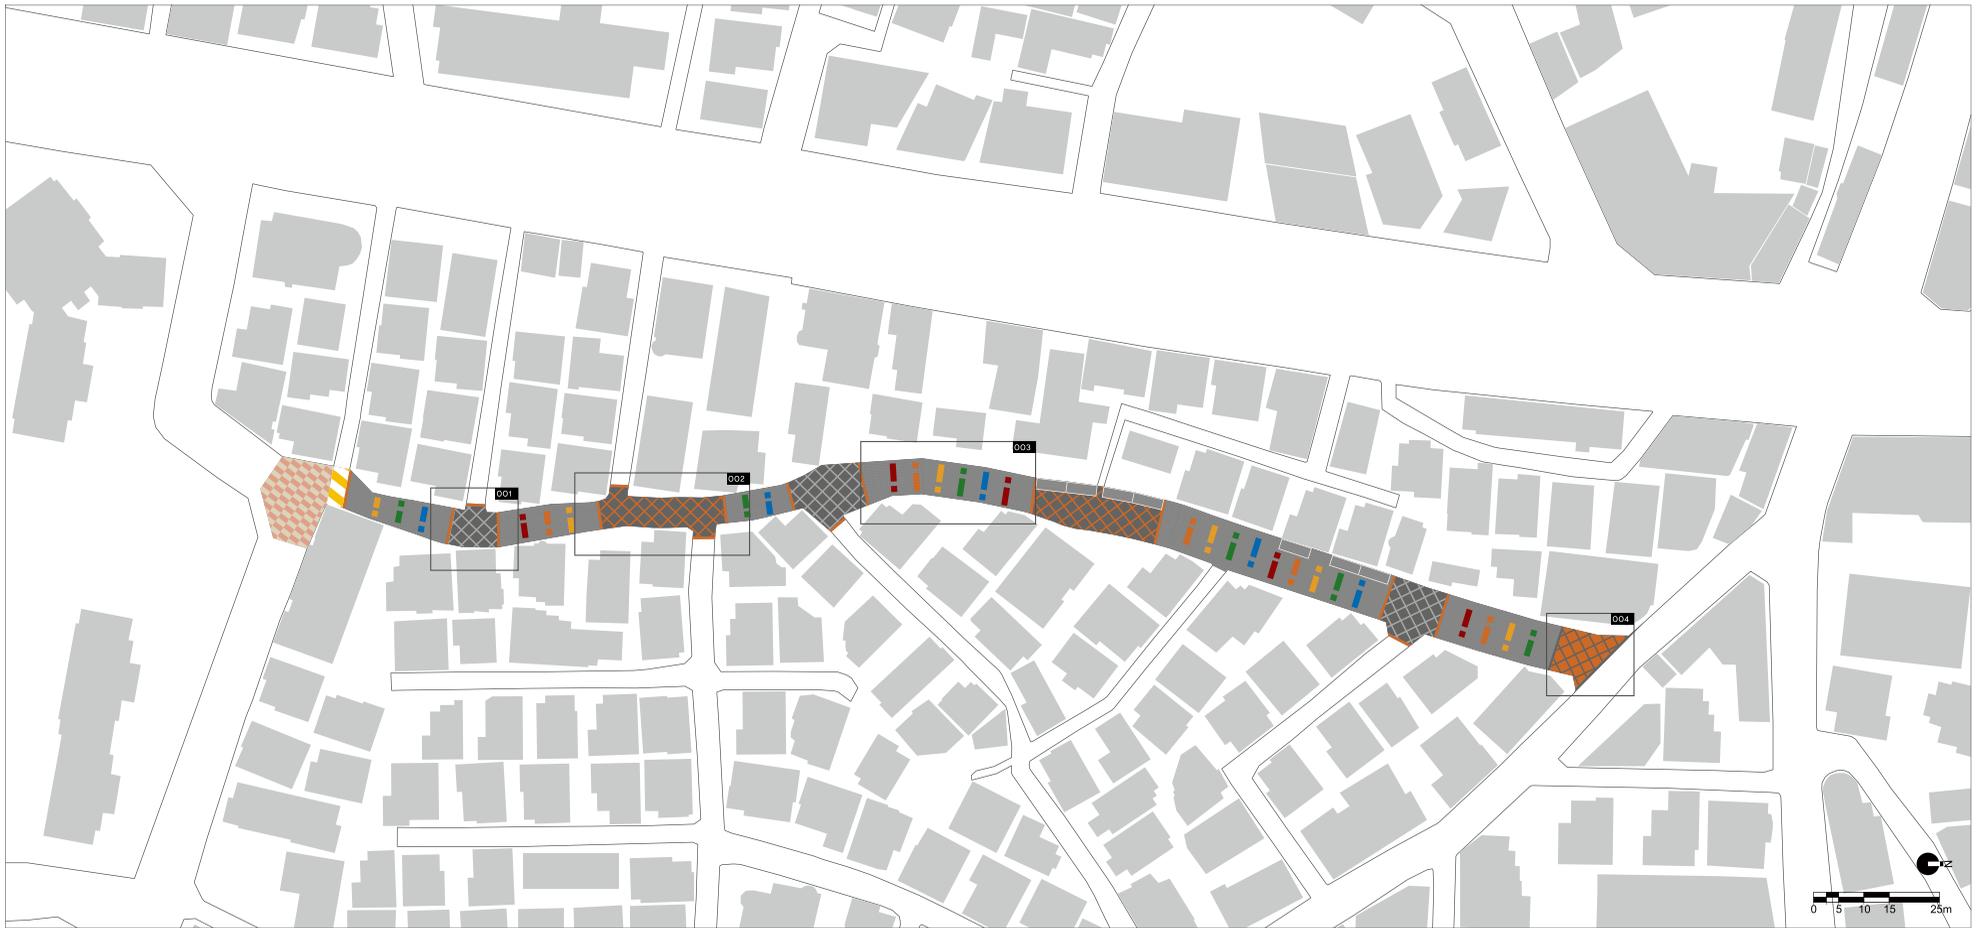
▲ 그림233 포장패턴 설계안

직선구간은 막대모양의 패턴과 함께 무지개색으로 다양한 색상을 이용하여 거리에 리듬감을 부여했다.

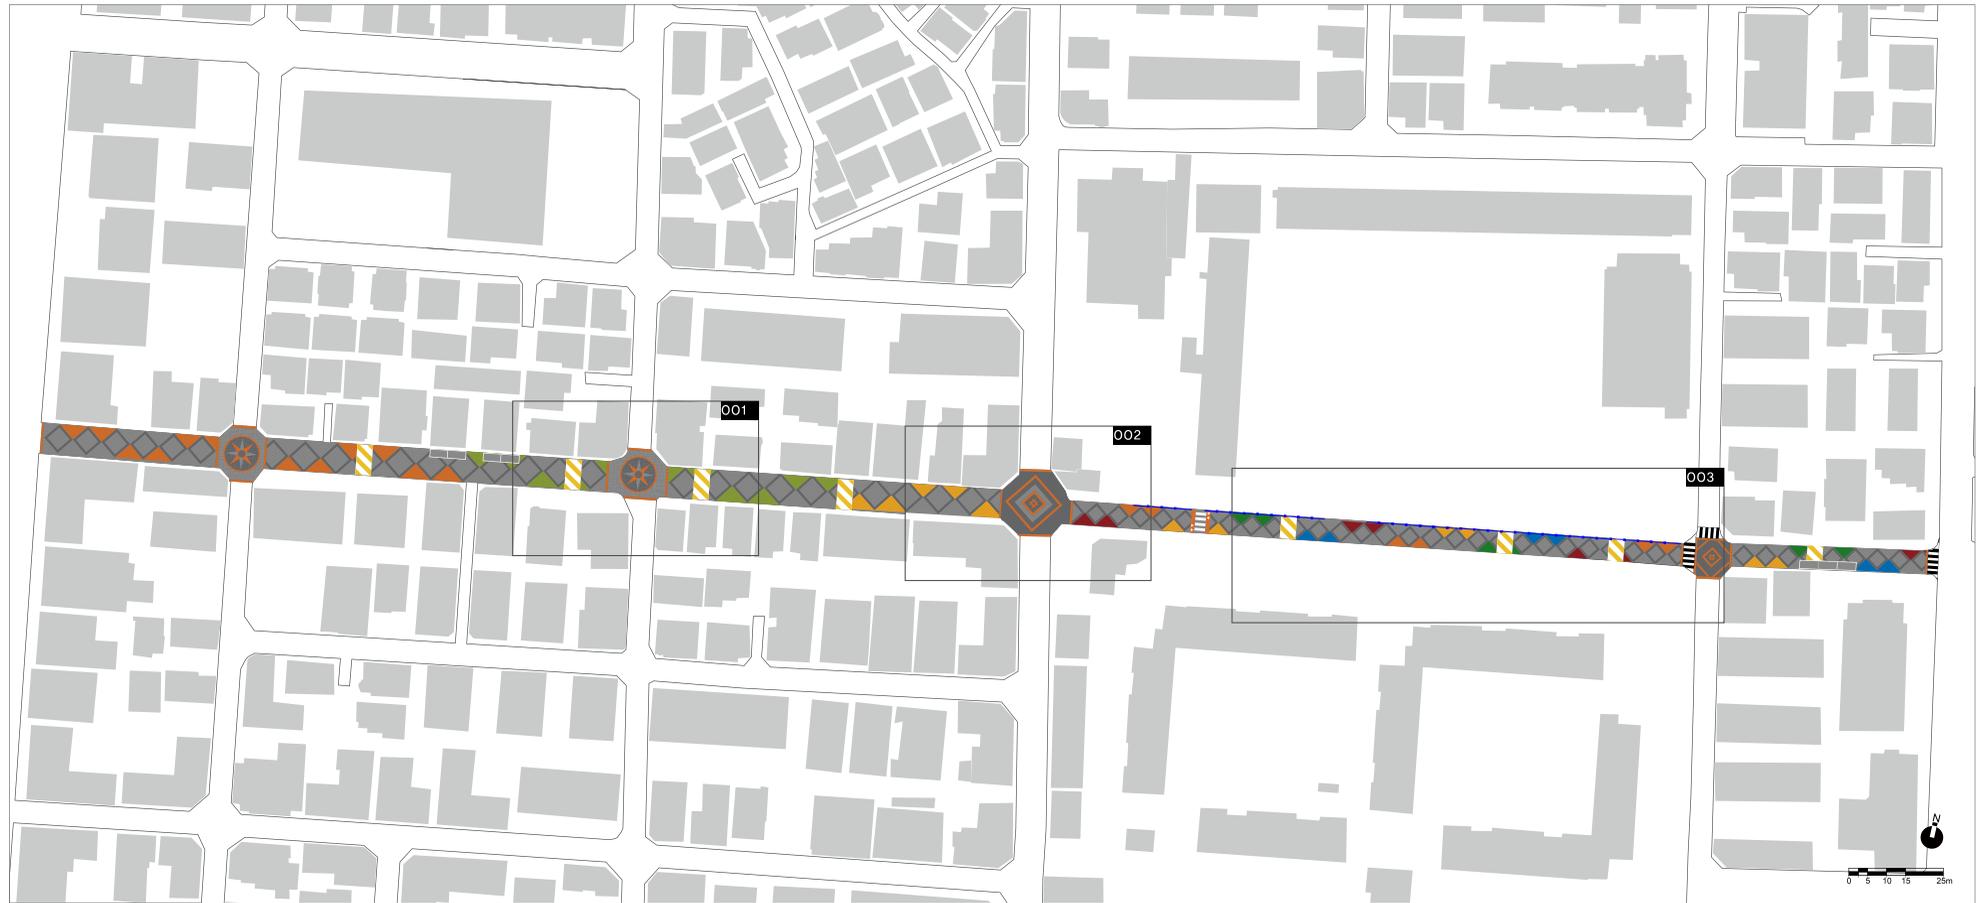
▲ 그림261 포장패턴 설계안

디자인하여 운전자의 차량속도 감소를 유도하였다.
