일반연구보고서-2018-5

2017 보행자우선도로 현황과 평가

보행자우선도로의 개념 및 법적 근거

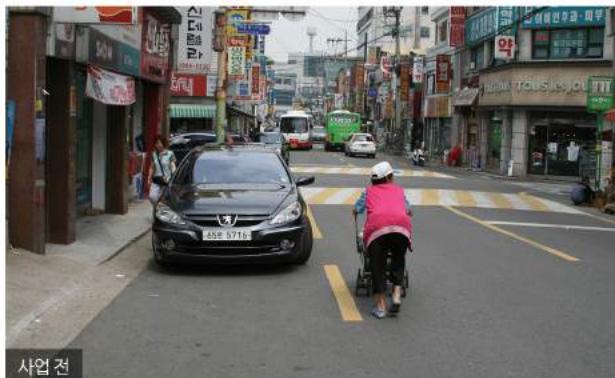
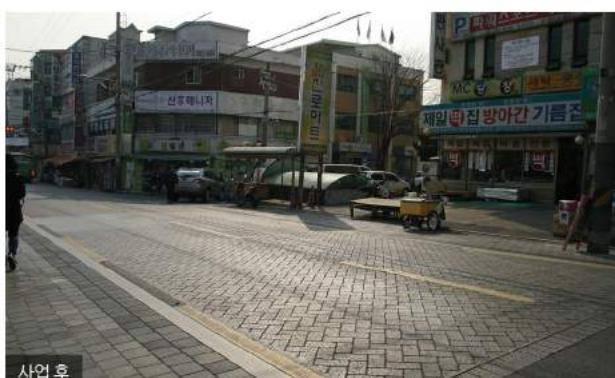
▲ 그림2 구로구 개봉로3길 사업 전후 모습

연장 450m
도로폭 10m
사업비 2억 6천백만 원
특징 일부 구간 스템프 및 블록포장 시공. 그 외 구간은
길 가장자리 보행구역 구획

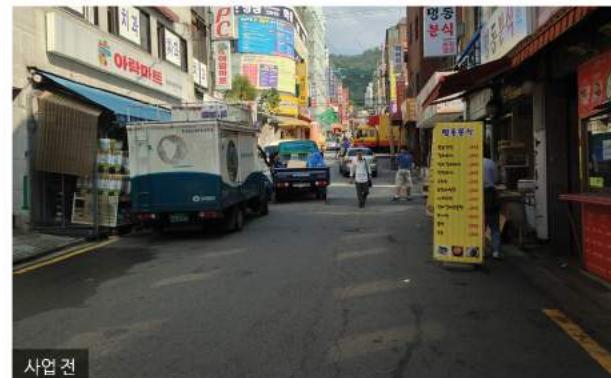
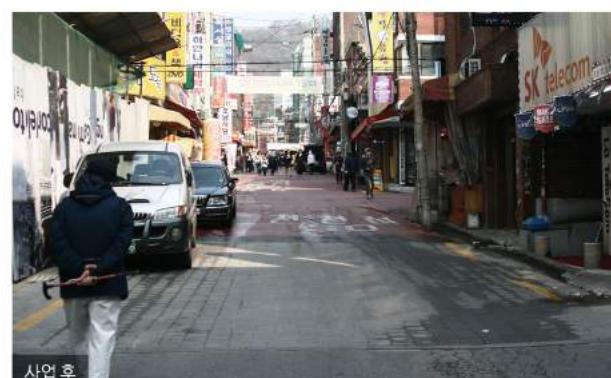
▲ 그림3 중랑구 면목로48길 사업 전후 모습

연장 410m
도로폭 8m
사업비 1억 천8백만 원
특징 전체 영역에 미끄럼방지포장 적용. 일부 교차 및
시종점 구간에는 블록포장 적용

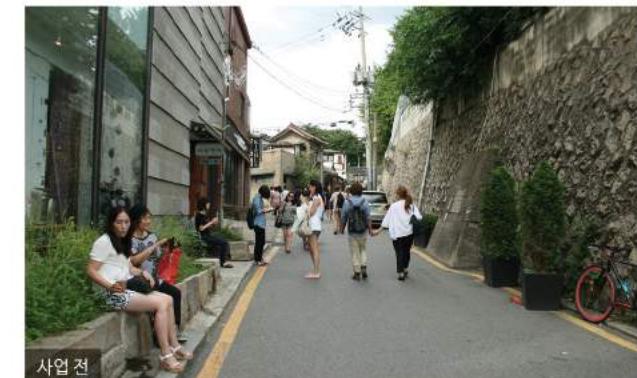
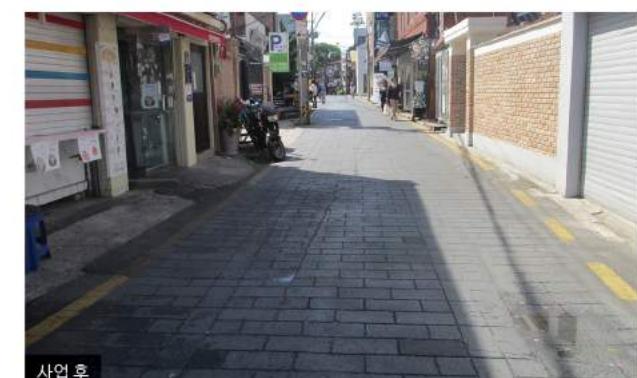
▲ 그림4 종로구 북촌로5가길 사업 전후 모습

연장 240m
도로폭 6.5m
사업비 1억 원
특징 전 구간 스템프포장으로, 도로 전폭에 포장패턴을
디자인하여 시공

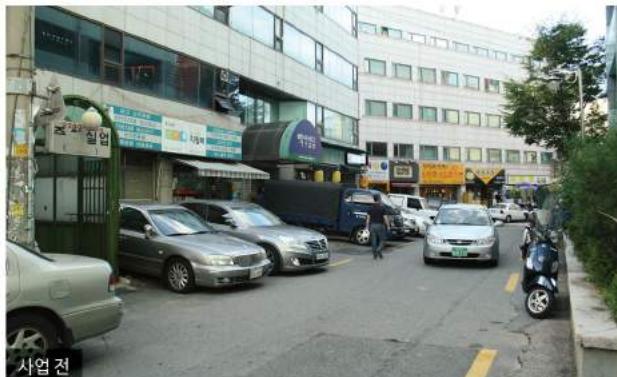
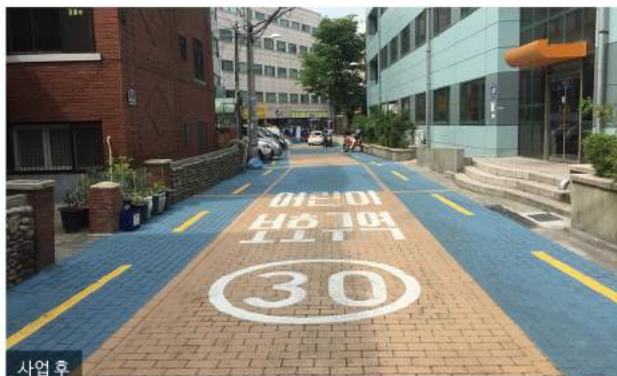
▲ 그림5 중구 동호로11길 사업 전후 모습

연장 500m
도로폭 8m
사업비 1억 5천만 원
특징 전 구간 스템프포장으로 도로 전폭에 포장패턴을 디자인하여 시공하였으나, 길가장자리구역을 구분함

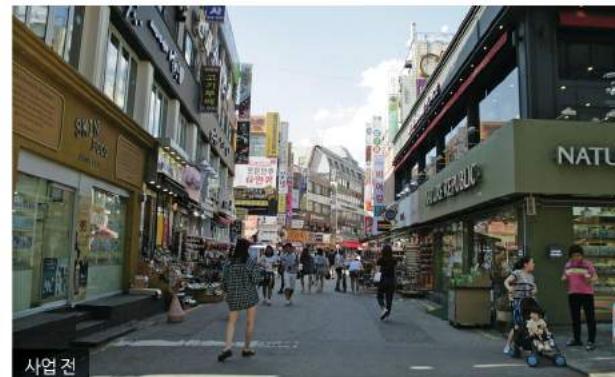
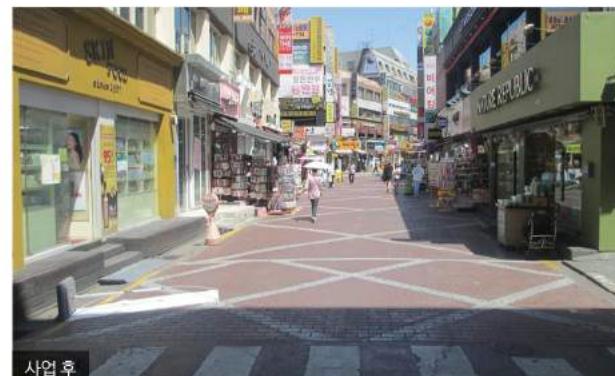
▲ 그림6 노원구 상계로3·5길 사업 전후 모습

연장 370m
도로폭 8m
사업비 1억 4천만 원
특징 전 구간 스템프포장으로, 도로 전폭에 포장패턴을 디자인하여 시공

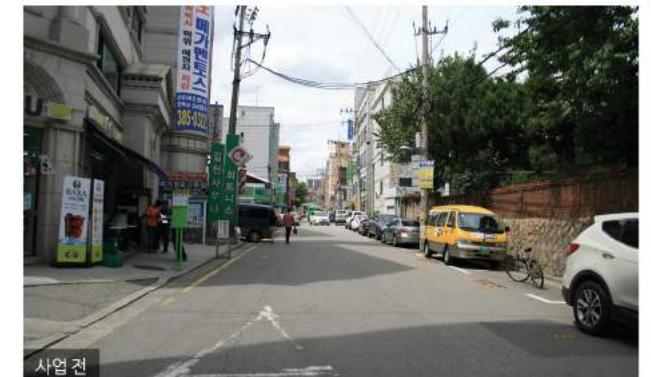
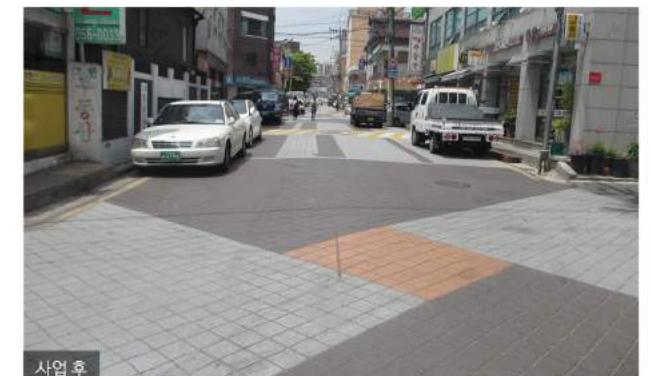
▲ 그림7 은평구 연서로21길 사업 전후 모습

연장 214m
도로폭 10m
사업비 1억 2천5백만 원
특징 전 구간 스템프포장으로 도로 전폭에 포장패턴을 디자인하여 시공하였고, 교차로 구간 구분

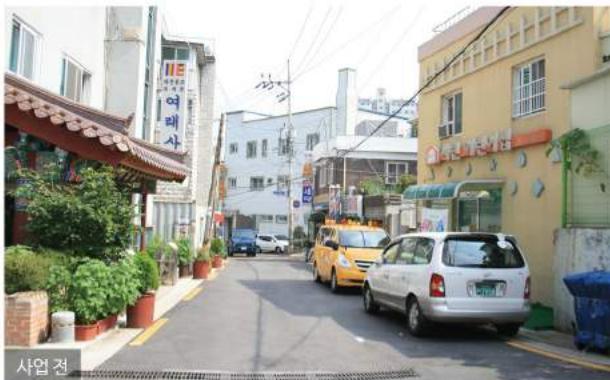
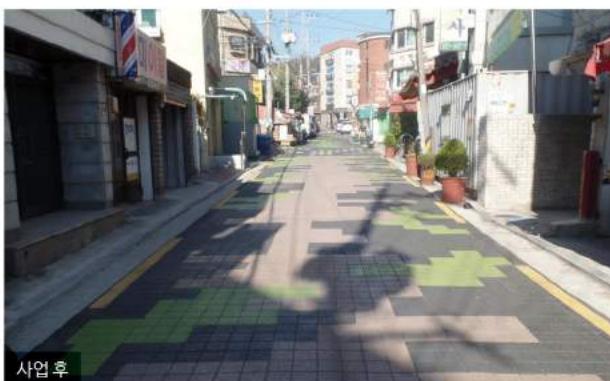
▲ 그림8 구로구 경인로15길 사업 전후 모습

연장 400m
도로폭 8m
사업비 1억 3천만 원
특징 전 구간 스템프포장으로, 도로 전폭에 포장패턴을 디자인하여 시공

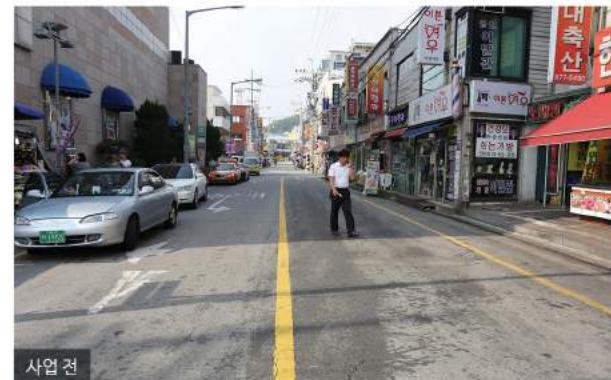
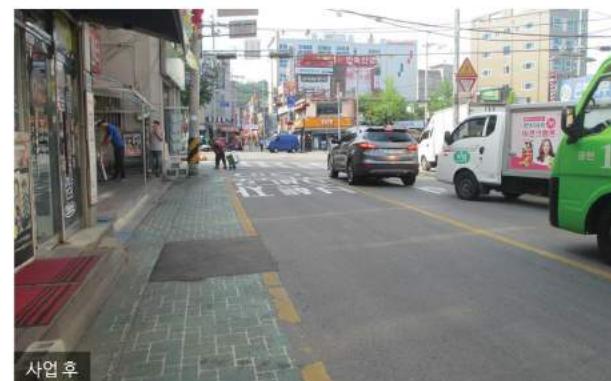
▲ 그림9 금천구 금하로23길 사업 전후 모습

연장 420m
도로폭 10m
사업비 1억 원
특징 전 구간 길가장자리구역을 구획하고, 스템프포장으로 시공. 교차로 구간만 스템프포장으로 시공

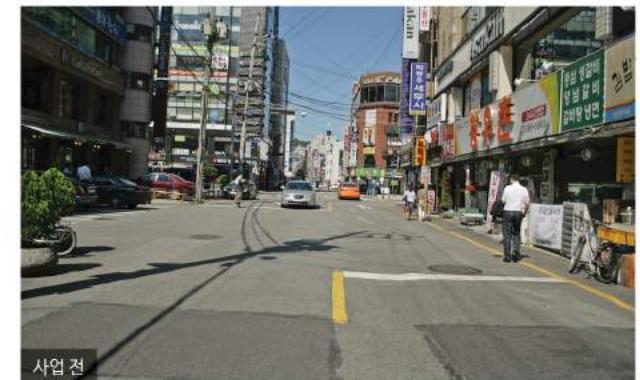
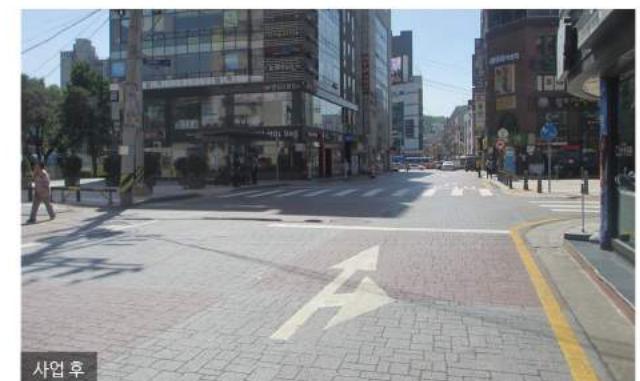
▲ 그림10 서초구 방배천로2길 사업 전후 모습

연장 430m
도로폭 10m
사업비 1억 3천만 원
특징 일부구간 도로 전폭에 스템프포장으로 시공. 그 외 구간은 편측보행구간에만 보도패턴의 스템프포장 적용

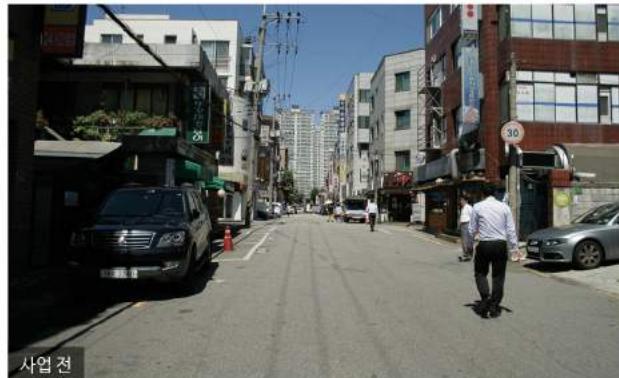
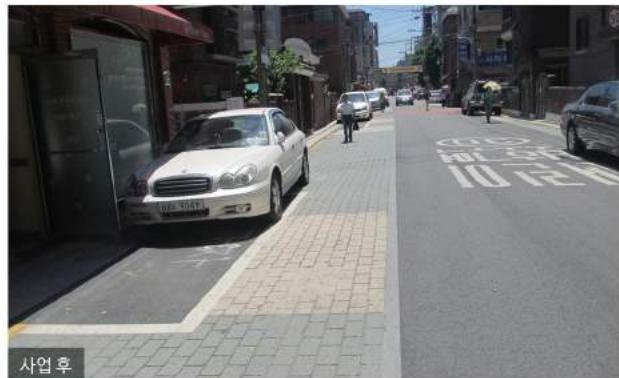
▲ 그림11 강동구 고덕로38길 사업 전후 모습

연장 430m
도로폭 10m
사업비 2억 천만 원
특징 전 구간 스텁프포장으로 도로 전폭에 포장패턴을 디자인하여 시공하여 보차구분을 유지

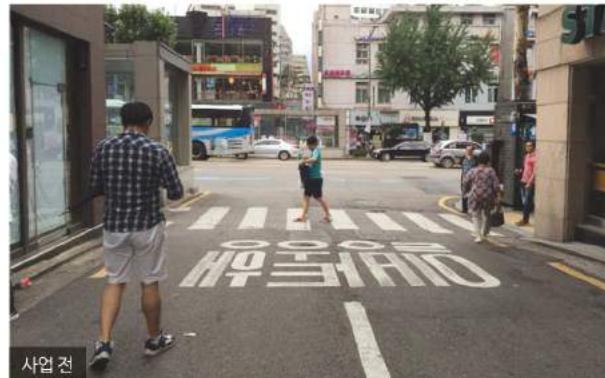
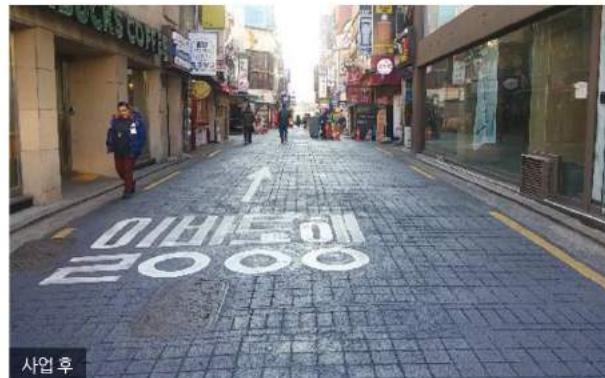
▲ 그림12 종로구 우정국로2길 사업 전후 모습

연장 360m
도로폭 8m
사업비 3억 원
특징 전 구간 스텁프포장으로 시공, 디자인 패턴 미적용

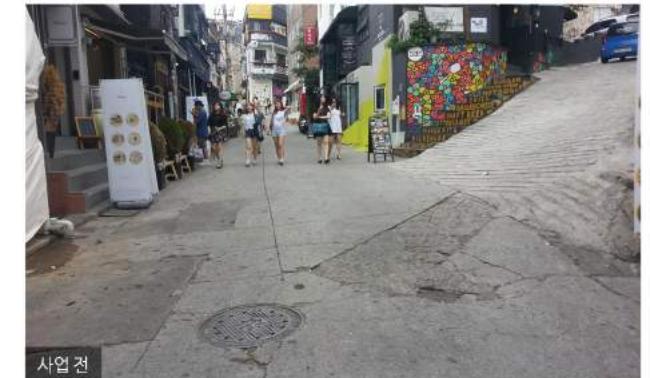
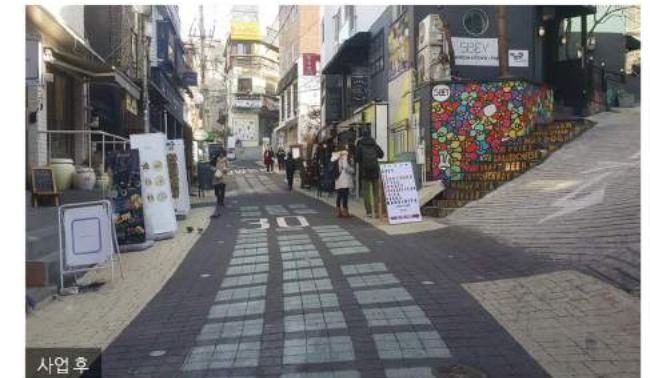
▲ 그림13 용산구 녹사평대로46길 사업 전후 모습

연장 380m
도로폭 5m
사업비 3억 9천만 원
특징 전 구간 스텁프 포장으로 시공. 일부 구간에 보행등 설치

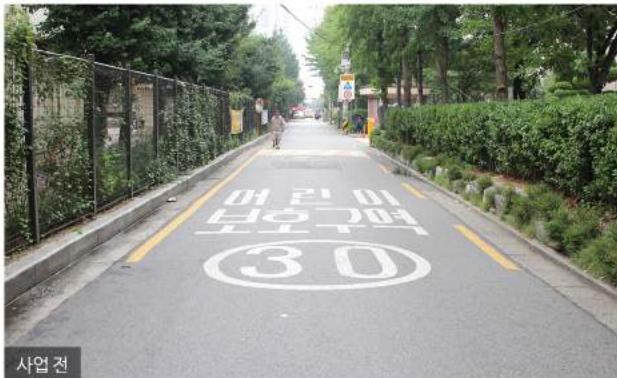
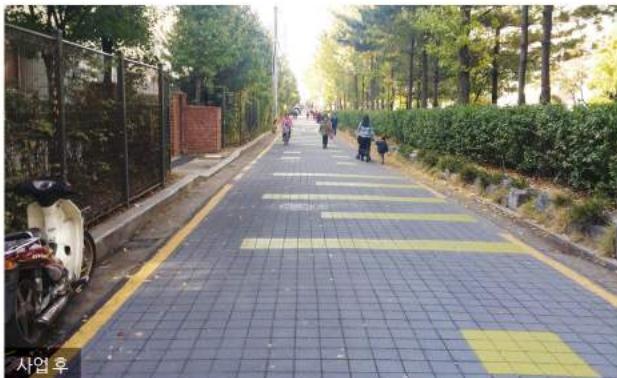
▲ 그림14 광진구 능동로10길 사업 전후 모습

연장 180m
도로폭 6m
사업비 2천 9백만 원
특징 전 구간 스템프포장으로, 도로 전폭에 포장패턴을 디자인하여 시공

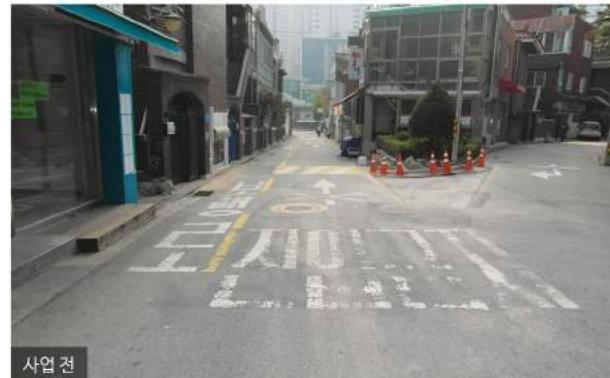
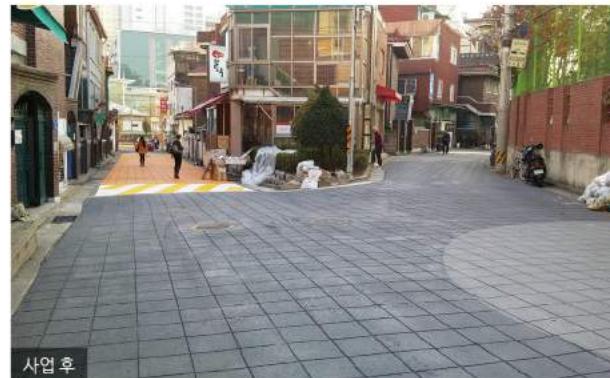
▲ 그림15 중랑구 상봉중앙로8나길 사업 전·후 모습

연장 360m
도로폭 7m
사업비 1억 2천 5백만 원
특징 전 구간 스템프포장으로, 도로 전폭에 포장패턴을 디자인하여 시공

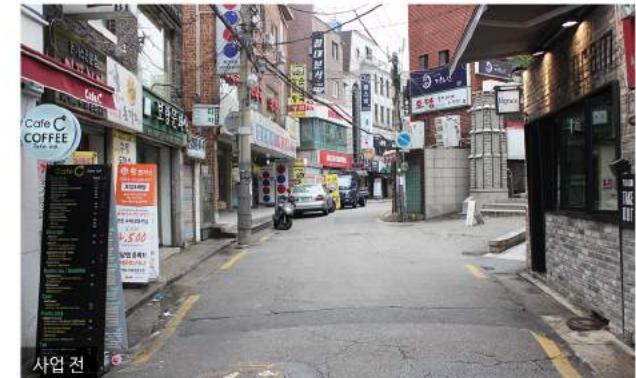
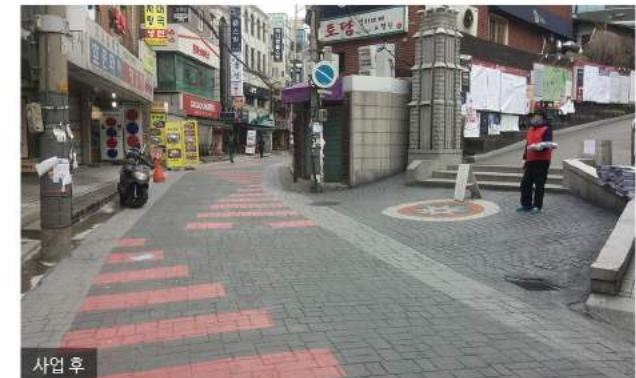
▲ 그림16 성북구 인촌로27길 사업 전·후 모습

연장 150m
도로폭 6m
사업비 8천만 원
특징 전 구간 스템프포장으로, 도로 전폭에 포장패턴을 디자인하여 시공

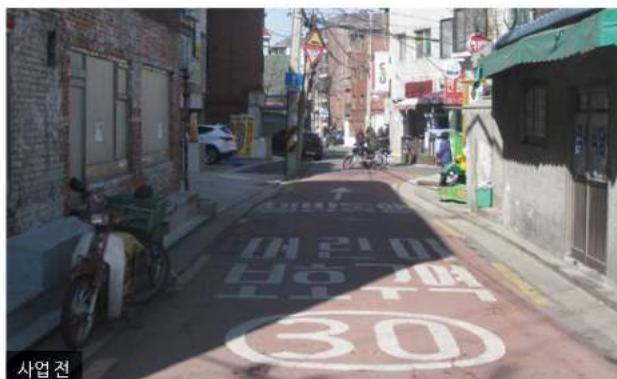
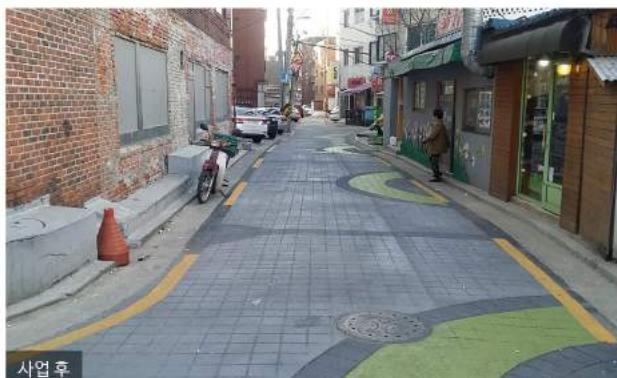
▲ 그림17 은평구 은평로21길 사업 전·후 모습

연장 520m
도로폭 6m
사업비 9천 5백만 원
특징 전 구간 스템프포장으로, 도로 전폭에 포장패턴을 디자인하여 시공

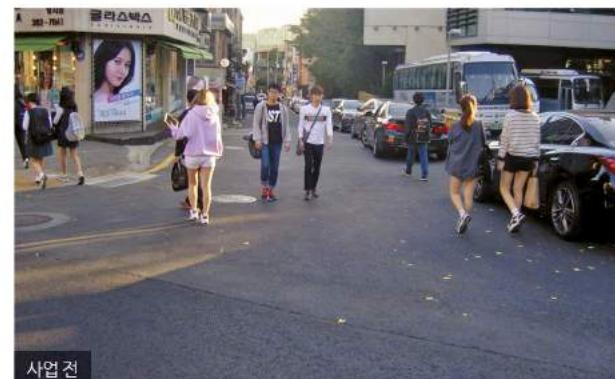
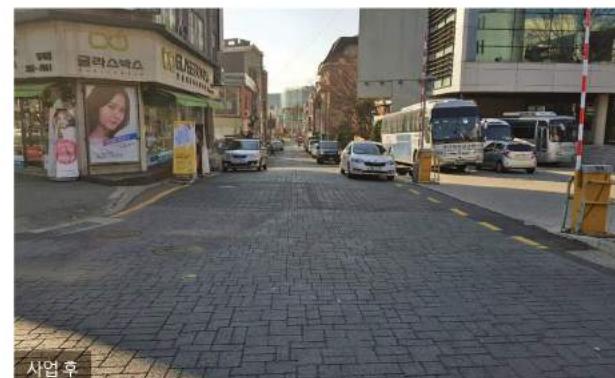
▲ 그림18 서대문구 명지대2길 사업 전·후 모습

연장 170m
도로폭 7.5m
사업비 1억 원
특징 전 구간 스템프포장으로 시공, 디자인 패턴 미적용

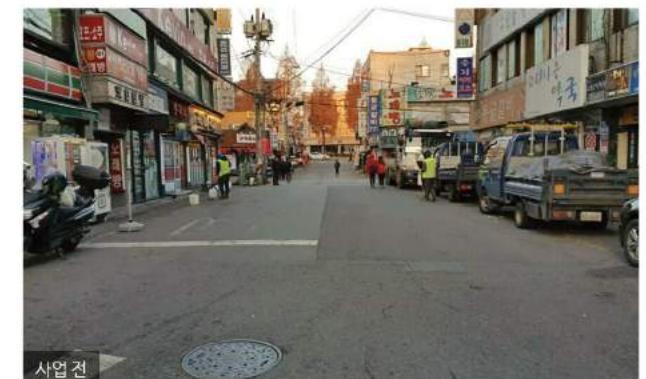
▲ 그림19 강서구 까치산로4길 사업 전·후 모습

연장 300m
도로폭 9m
사업비 2억 원
특징 전 구간 스템프 포장으로 시공. 일부 구간에 보행등 설치

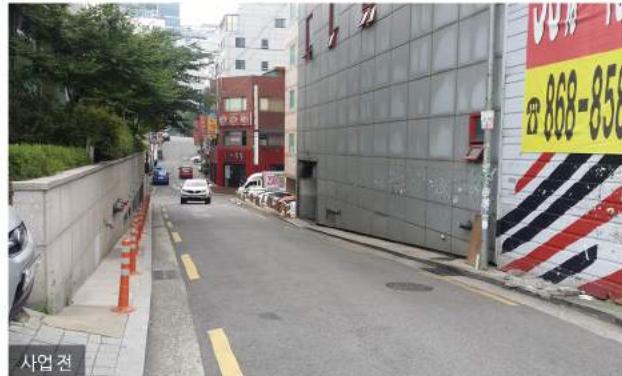
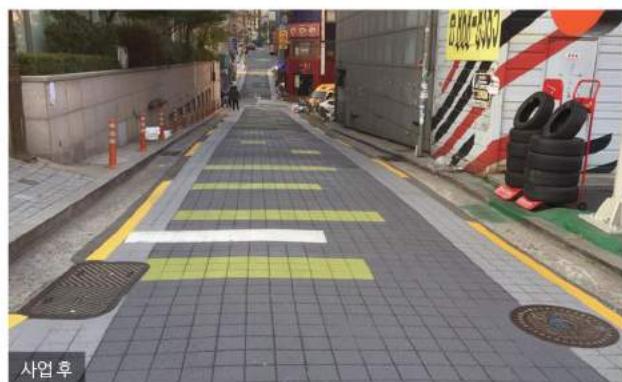
▲ 그림20 구로구 시흥대로163길 사업 전·후 모습

연장 145m
도로폭 6.5m
사업비 2억 원
특징 전 구간 스템프포장으로, 도로 전폭에 포장패턴을 디자인하여 시공

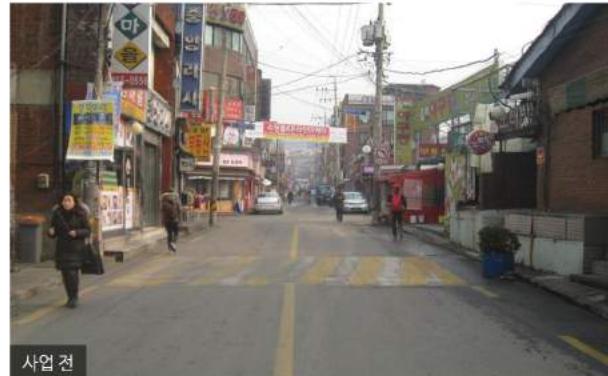
연장 300m
도로폭 8m
사업비 1억 원
특징 전 구간 스템프포장으로 도로 전폭에 포장패턴을 디자인하여 시공하였으나 미관상 문제

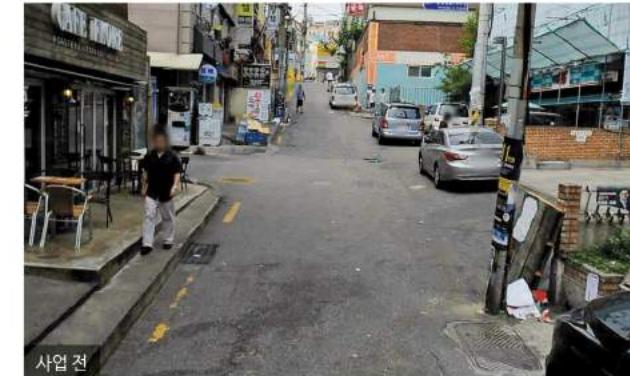
연장 300m
도로폭 6m
사업비 2억 원
특징 전 구간 스템프포장으로, 도로 전폭에 포장패턴을 디자인하여 시공

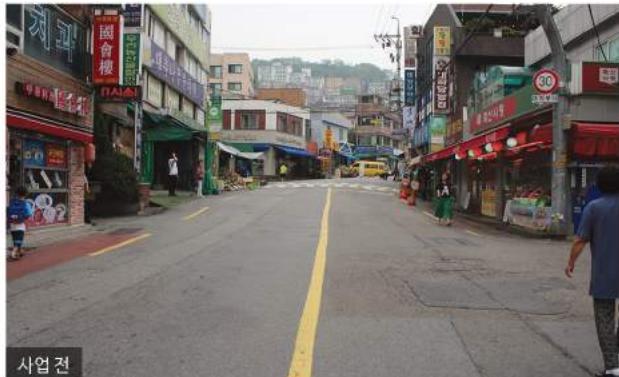
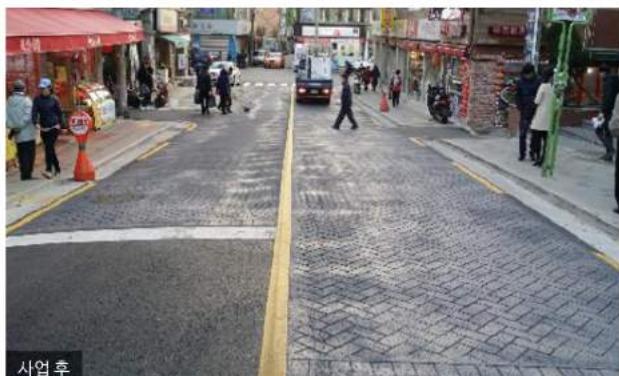
▲ 그림23 관악구 국회단지길 사업 전·후 모습

관악구 국회단지길

연장 190m
도로폭 12m
사업비 2억 천만 원
특징 턱이 없는 보도 양측으로 설치, 그 외 도로는 스텁프포장으로 시공하였으나 공유개념 미적용

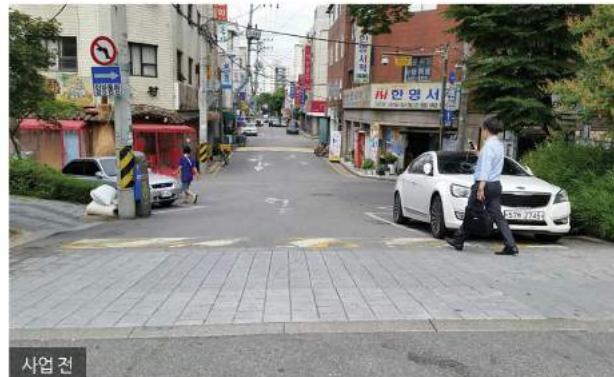
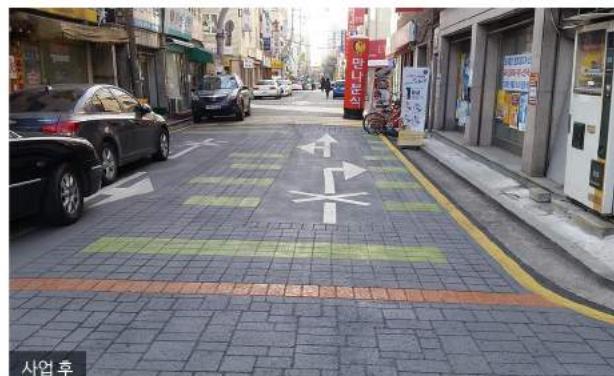
▲ 그림24 강동구 동남로65길 사업 전·후 모습

강동구 동남로65길

연장 170m
도로폭 8.5m
사업비 1억 2천만 원
특징 전 구간 스텁프포장으로 도로 전폭에 포장패턴을 디자인하여 시공

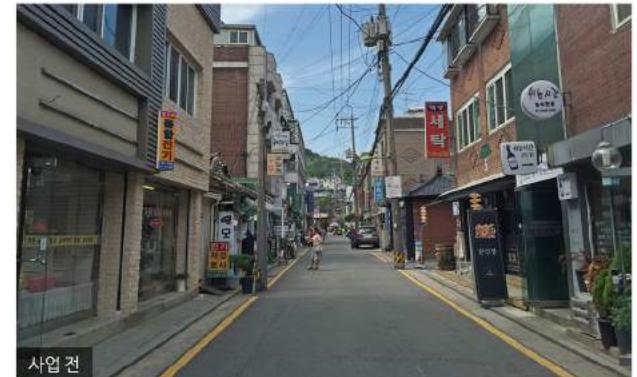
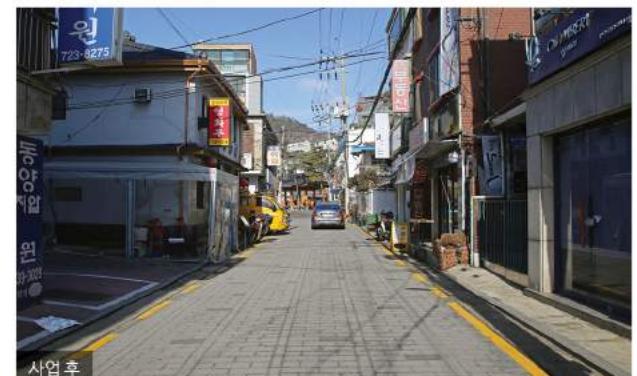
▲ 그림25 종로구 자하문로7길 사업 전·후 모습

종로구 자하문로7길

연장 360m
도로폭 6m
사업비 2억 5천만 원
특징 전 구간 스텁프포장으로 도로 전폭에 포장패턴을 디자인하여 시공

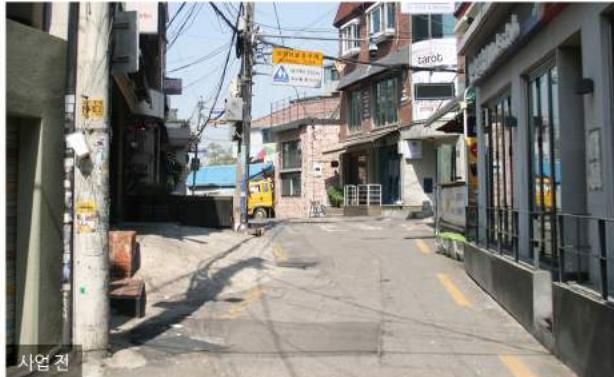
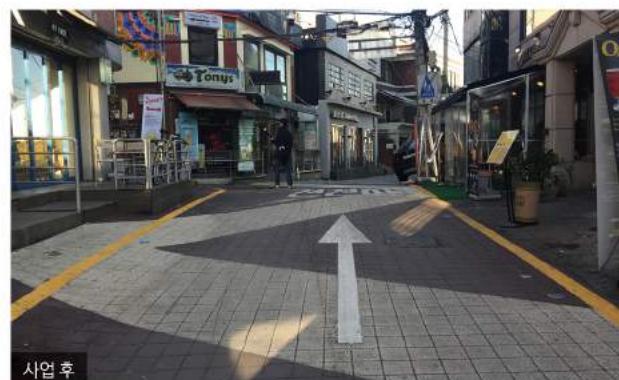
▲ 그림26 용산구 녹사평대로40길 사업 전·후 모습

용산구 녹사평대로40길

연장 350m
도로폭 6m
사업비 2억 9천만 원
특징 전 구간 스템프포장으로 시공. 일부 구간에 보행등 설치

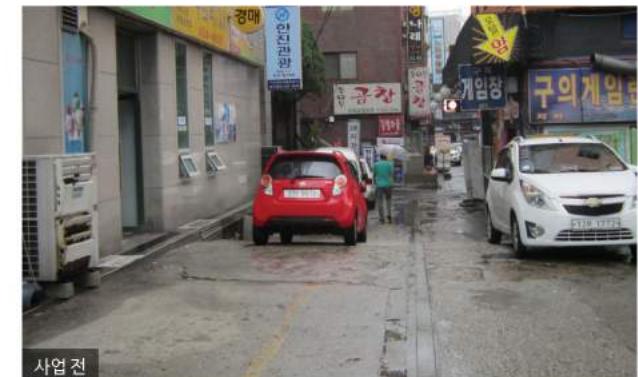
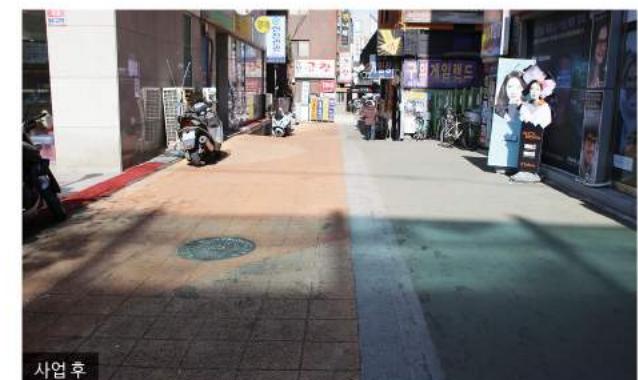
▲ 그림28 광진구 아차산로49길 사업 전·후 모습

광진구 아차산로49길

연장 80m
도로폭 6m
사업비 8천 3백만 원
특징 전 구간 스템프포장으로 시공. 보행자전용도로로 전환

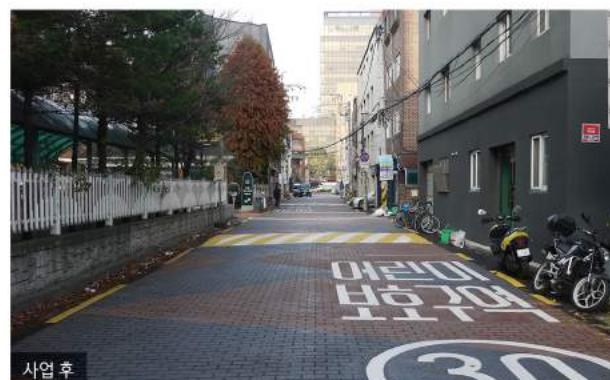
▲ 그림27 성동구 성수이로12길 사업 전·후 모습

성동구 성수이로12길

연장 200m
도로폭 7m
사업비 1억 3천 5백만 원
특징 전 구간 스템프포장으로, 도로 전폭에 포장패턴을 디자인하여 시공

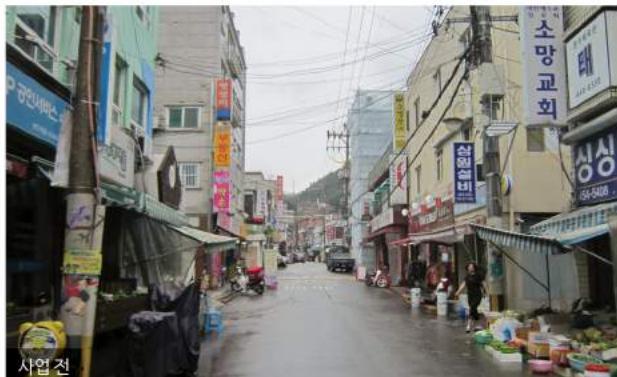
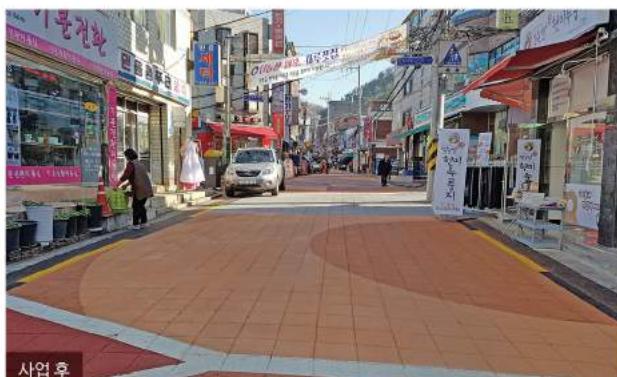
▲ 그림29 광진구 자양로50길 사업 전후 모습

광진구 자양로50길

연장 270m
도로폭 8m
사업비 1억 4천 7백만 원
특징 전 구간 스텁프포장으로, 도로 전폭에 포장패턴을 디자인하여 시공

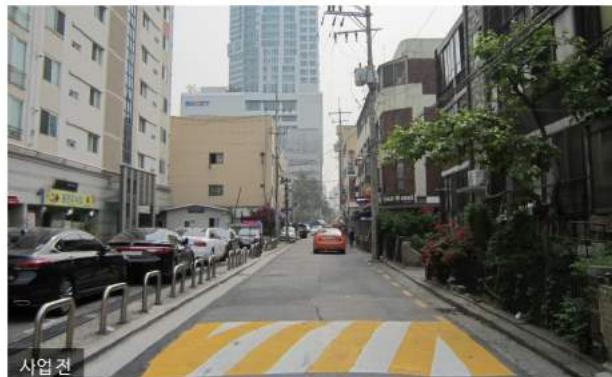
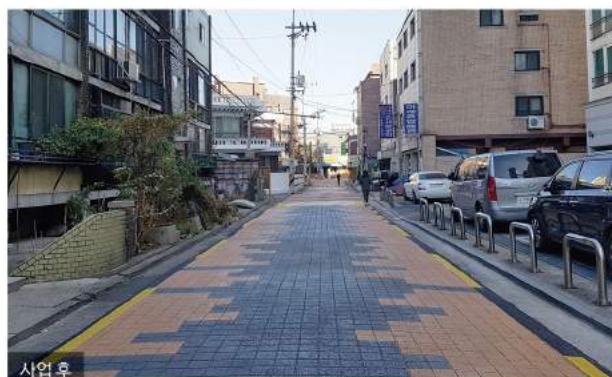
▲ 그림30 중랑구 망우로55길 사업 전후 모습

중랑구 망우로55길

연장 190m
도로폭 6m
사업비 8천 7백만 원
특징 전 구간 스텁프포장으로, 도로 전폭에 포장패턴을 디자인하여 시공

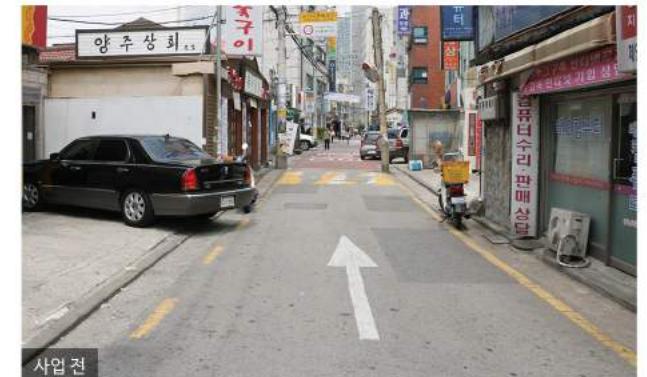
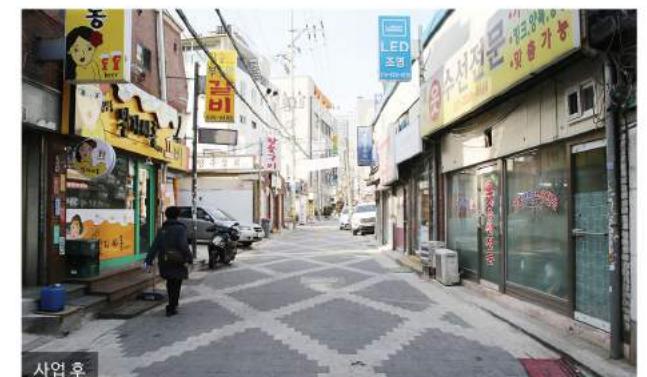
▲ 그림31 성북구 종암로21길 사업 전후 모습

성북구 종암로21길

연장 490m
도로폭 7m
사업비 2억 4천 7백만 원
특징 전 구간 스텁프포장으로 시공. 일부 구간은 블록 포장으로 시공

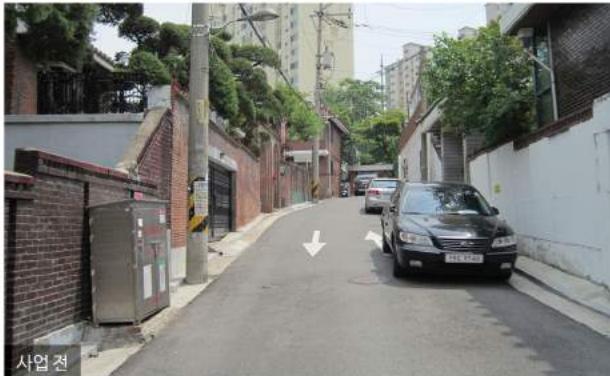
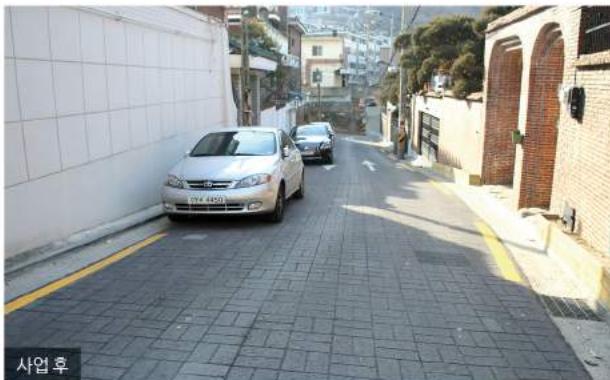
▲ 그림32 성북구 아리랑로19다길 사업 전후 모습

성북구 아리랑로19다길

연장 450m
도로폭 4m
사업비 8천 7백만 원
특징 전 구간 스템프포장으로 시공하였으나, 디자인 패턴 미적용

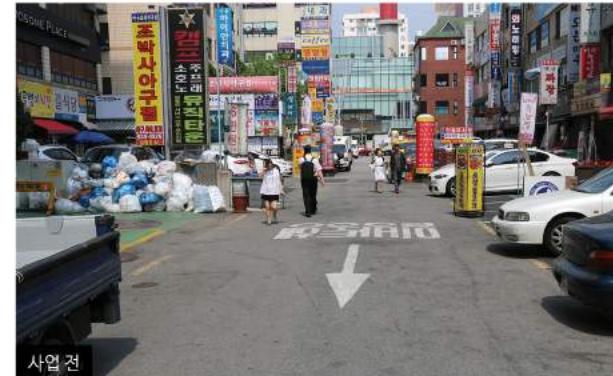
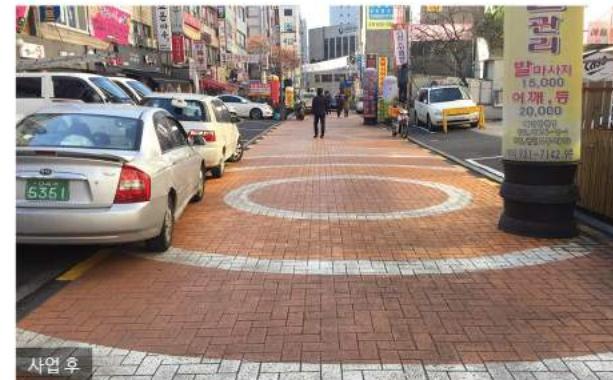
▲ 그림33 노원구 동일로218가길 사업 전후 모습

노원구 동일로218가길

연장 210m
도로폭 6.5m
사업비 1억 9천만 원
특징 전 구간 스템프포장으로 도로 전폭에 포장패턴 디자인하여 시공. 교차로 구간 솔라 표지병 설치

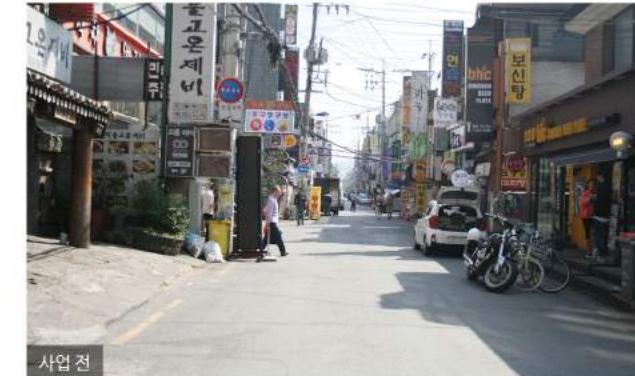
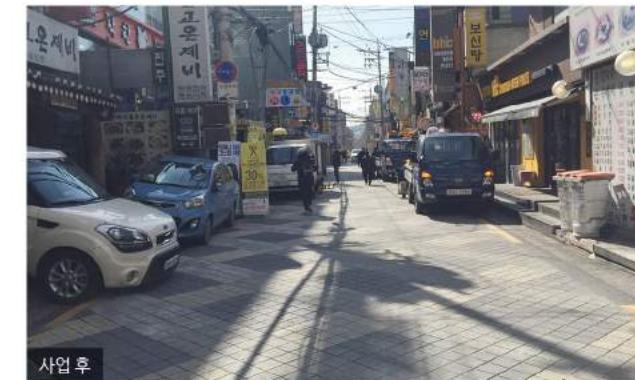
▲ 그림34 은평구 연서로27·29길 사업 전후 모습

은평구 연서로27·29길

연장 510m
도로폭 7.5m
사업비 1억 4천 5백만 원
특징 전 구간 스템프포장으로, 도로 전폭에 포장패턴을 디자인하여 시공

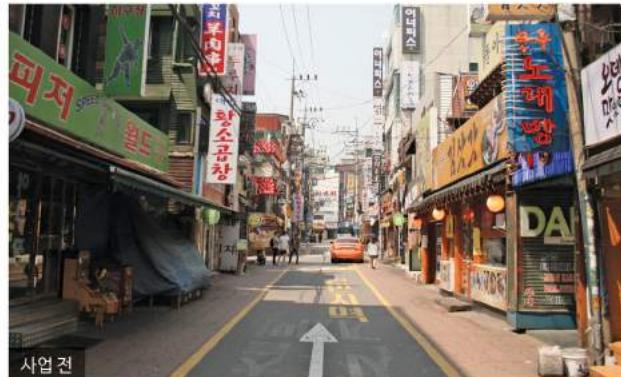
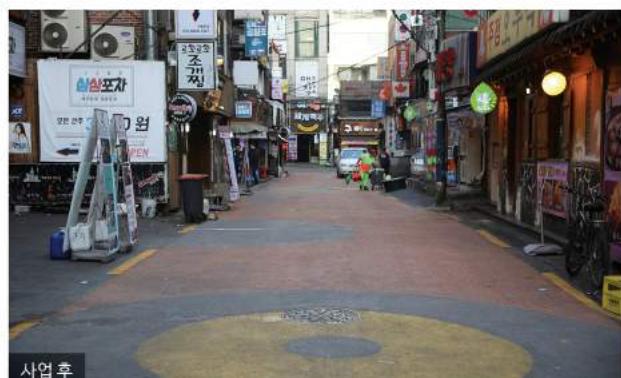
▲ 그림35 서대문구 연세로9길 사업 전·후 모습

서대문구 연세로9길

연장 340m
도로폭 5m
사업비 1억 3천만 원
특징 전 구간 스텐실 포장으로 시공

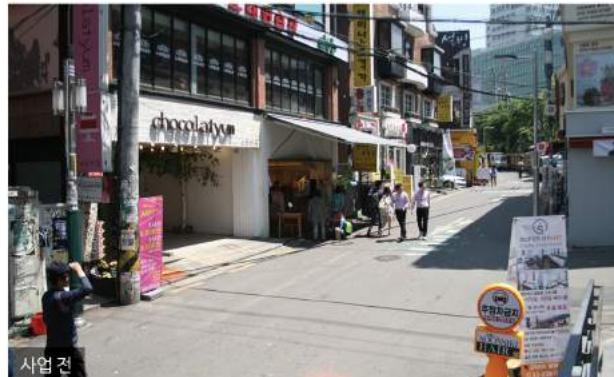
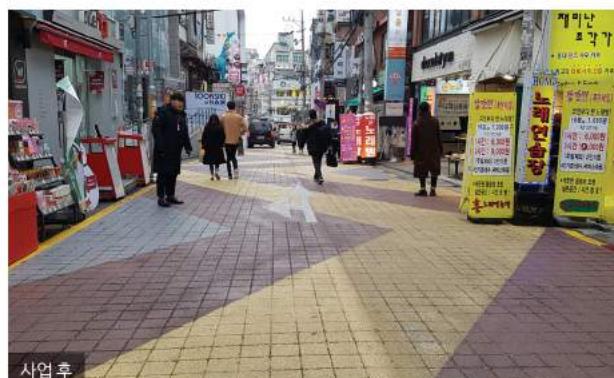
▲ 그림36 마포구 와우산로21길 사업 전·후 모습

마포구 와우산로21길

연장 210m
도로폭 6m
사업비 1억 9천만 원
특징 전 구간 스템프 포장으로 시공

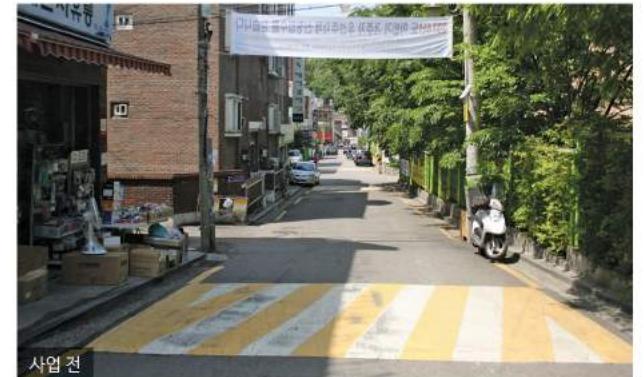
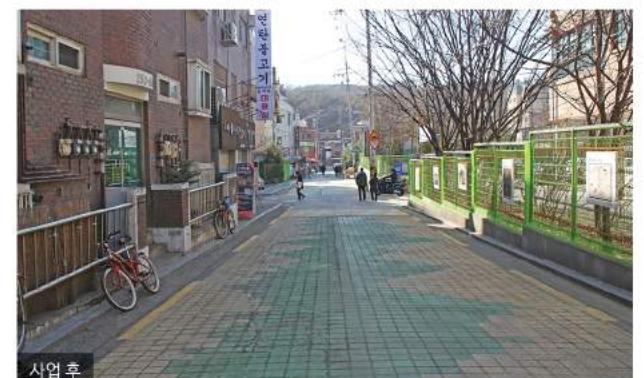
▲ 그림37 구로구 고척로27바길 사업 전·후 모습

구로구 고척로27바길

연장 220m
도로폭 8m
사업비 1억 8천만 원
특징 전 구간 스템프포장으로 시공. 학교 주변 환경 개선

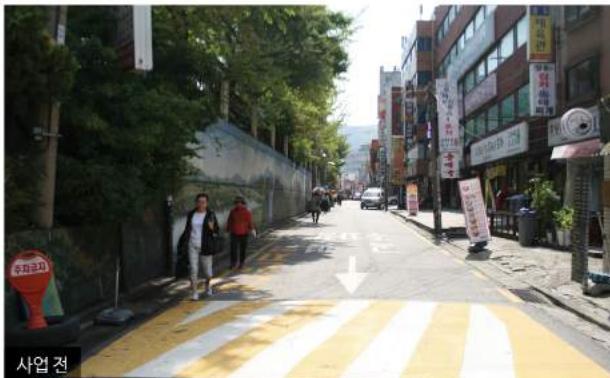
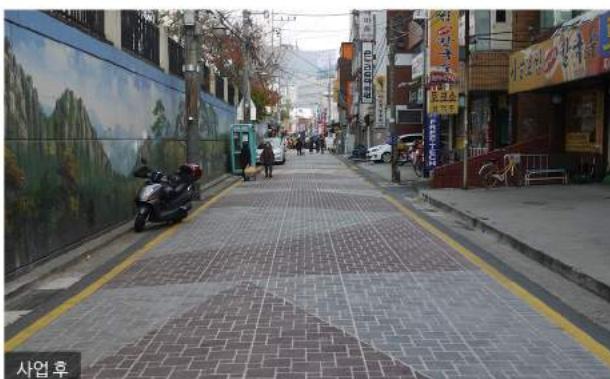
▲ 그림38 금천구 시흥대로63길 사업 전후 모습

금천구 시흥대로63길

연장 230m
도로폭 6m
사업비 1억 6천만 원
특징 직선구간은 스텐실포장, 교차로는 스템프포장으로 시공

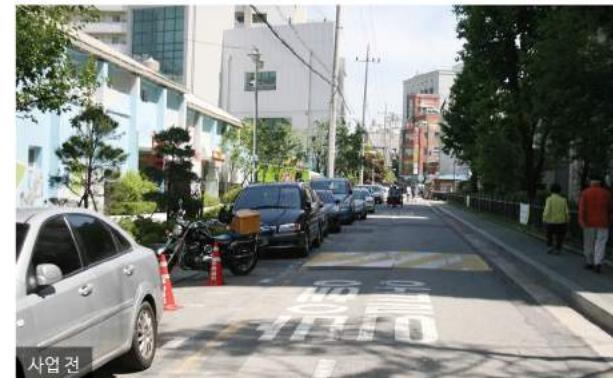
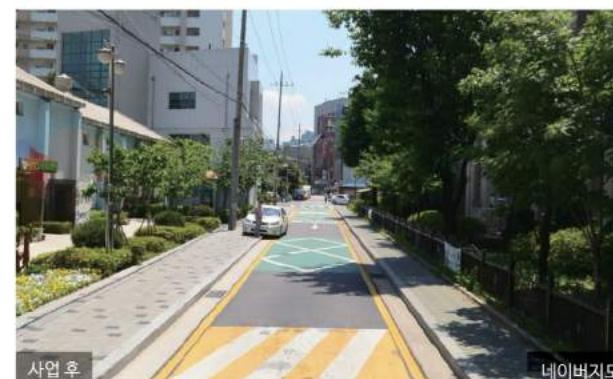
▲ 그림39 영등포구 당산로33길 사업 전후 모습

영등포구 당산로33길

연장 140m
도로폭 8.5m
사업비 6천 5백만 원
특징 택이 낮은 보도를 신설하였으며, 일부 구간에만 스템프포장 시공

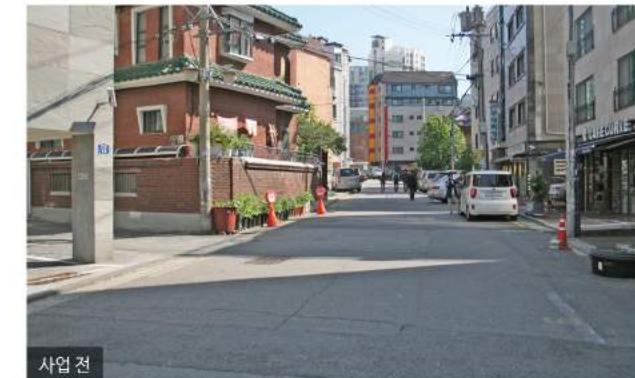
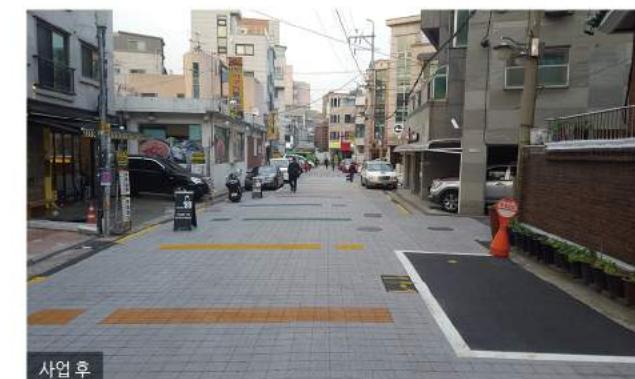
▲ 그림40 동작구 국사봉2길 사업 전후 모습

동작구 국사봉2길

연장 260m
도로폭 5.5m
사업비 1억 2천만 원
특징 전 구간 스템프포장으로, 도로 전폭에 포장패턴을 디자인하여 시공

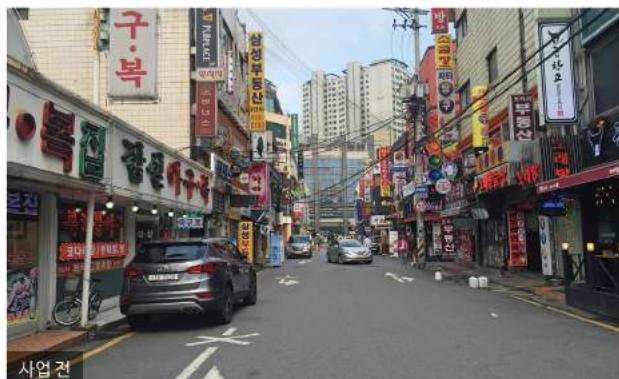
▲ 그림41 송파구 백제고분로7길 사업 전·후 모습

송파구 백제고분로7길

연장 500m
도로폭 8m
사업비 2억 6천만 원
특징 디자인 패턴만 스텁프포장으로 시공

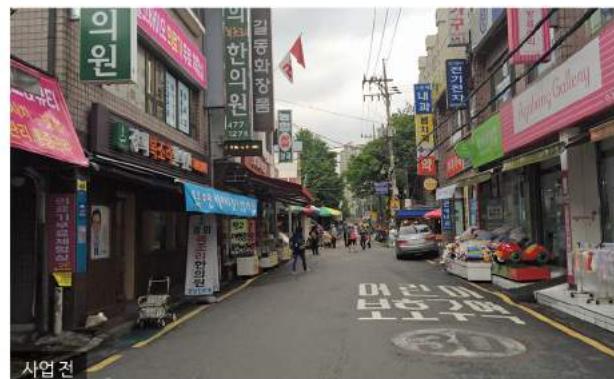
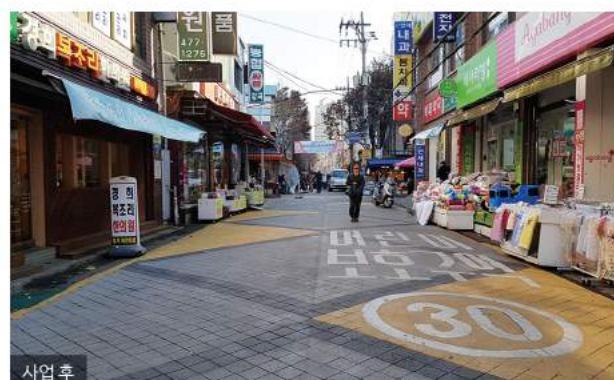
▲ 그림42 강동구 양재대로116길 사업 전·후 모습

강동구 양재대로116길

연장 500m
도로폭 8m
사업비 1억 9천만 원
특징 전 구간 스텁프포장으로, 도로 전폭에 포장패턴을 디자인하여 시공

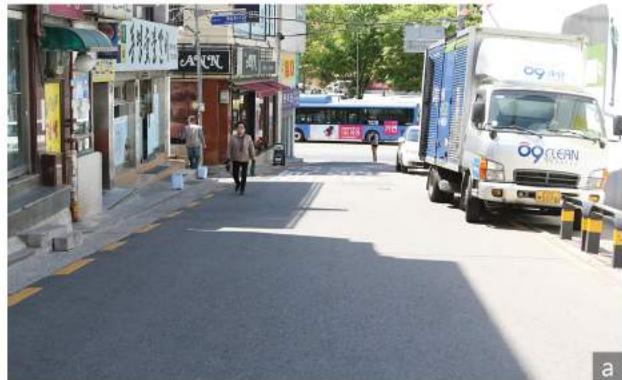
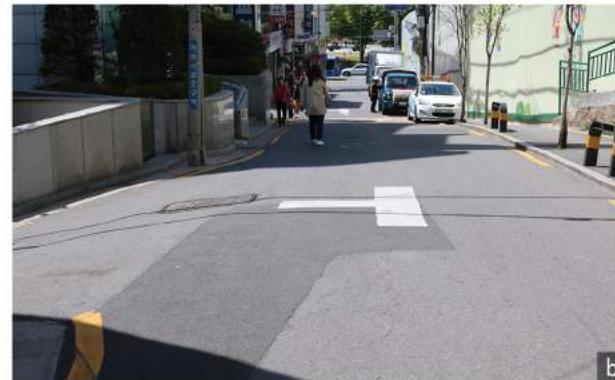
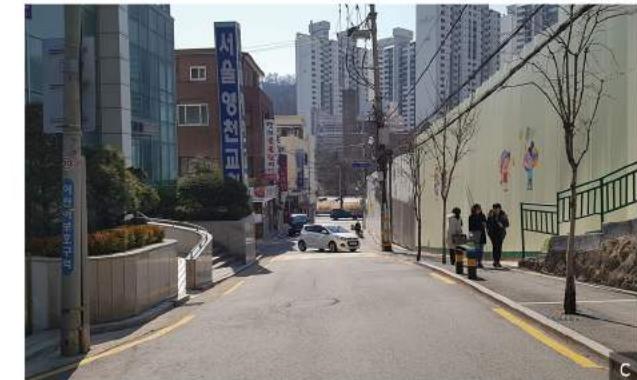
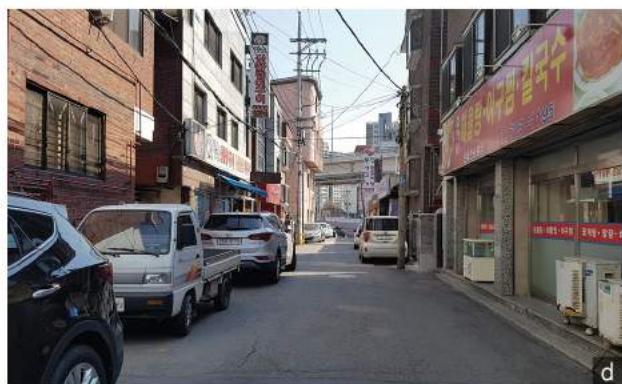
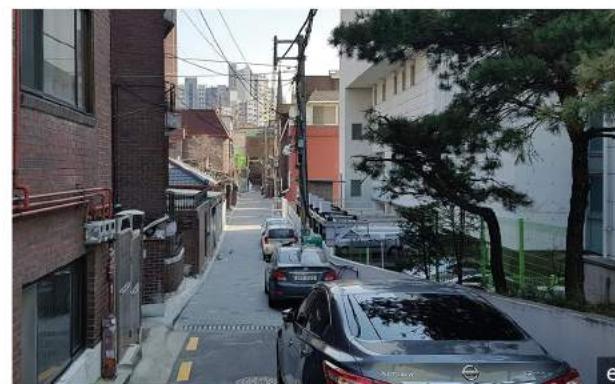
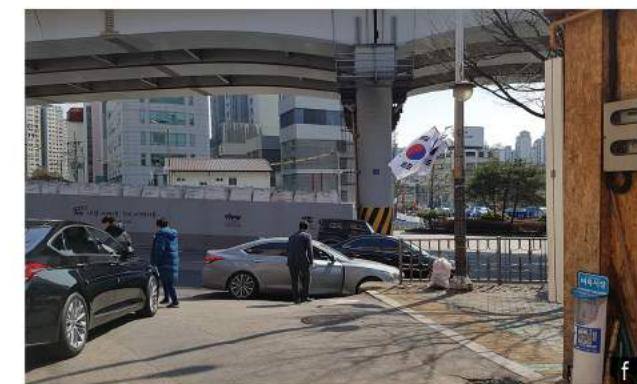
▲ 그림43 대상지 현황

대상지 진입부는 롯데 캐슬 주택재개발 정비 사업지 입구와 맞닿아 있어, 중차량의 통행으로 인해 보행자가 안전하게 통행하는데 지장을 초래하고 있다. 진입부 근처에 독립문초등학교가 위치해 있으며, 통일로에서 진입하는 보행자의 동선을 연결하기 위해 폭 1m 미만의 턱이 없는 보도와 U형 스텐 블라드가 설치되어 있다. 그러나 보도의 폭이 좁아 대부분의 보행자가 보도를 이용하지 않고, 도로 중앙으로 걷는 것을 관찰할 수 있었다. 이로 인해 블라드가 설치되어 있지

않은 보도에는 보행자 대신 불법 주정차 차량이 세워져 있는 것을 볼 수 있었다.

직선구간은 소규모 음식점과 영천교회, 주택가가 혼재되어 있다. 영천교회 진출입구가 대상지와 접해있어 교회를 이용하려는 차량의 진출입이 빈번할 것으로 관찰되었고, 특정 시간대에는 차량이 몰려 대상지에 불법 주정차 차량이 늘어난다.

사직로와 접한 출입부에는 음식점이 위치해 있어 점심·저녁시간대에는 차량과 보행자의 혼잡이 발생하는 곳이다. 출입부는 약간의 경사도 있어 운전자가 보행자를 조심할 수 있는 장치가 필요해 보인다.

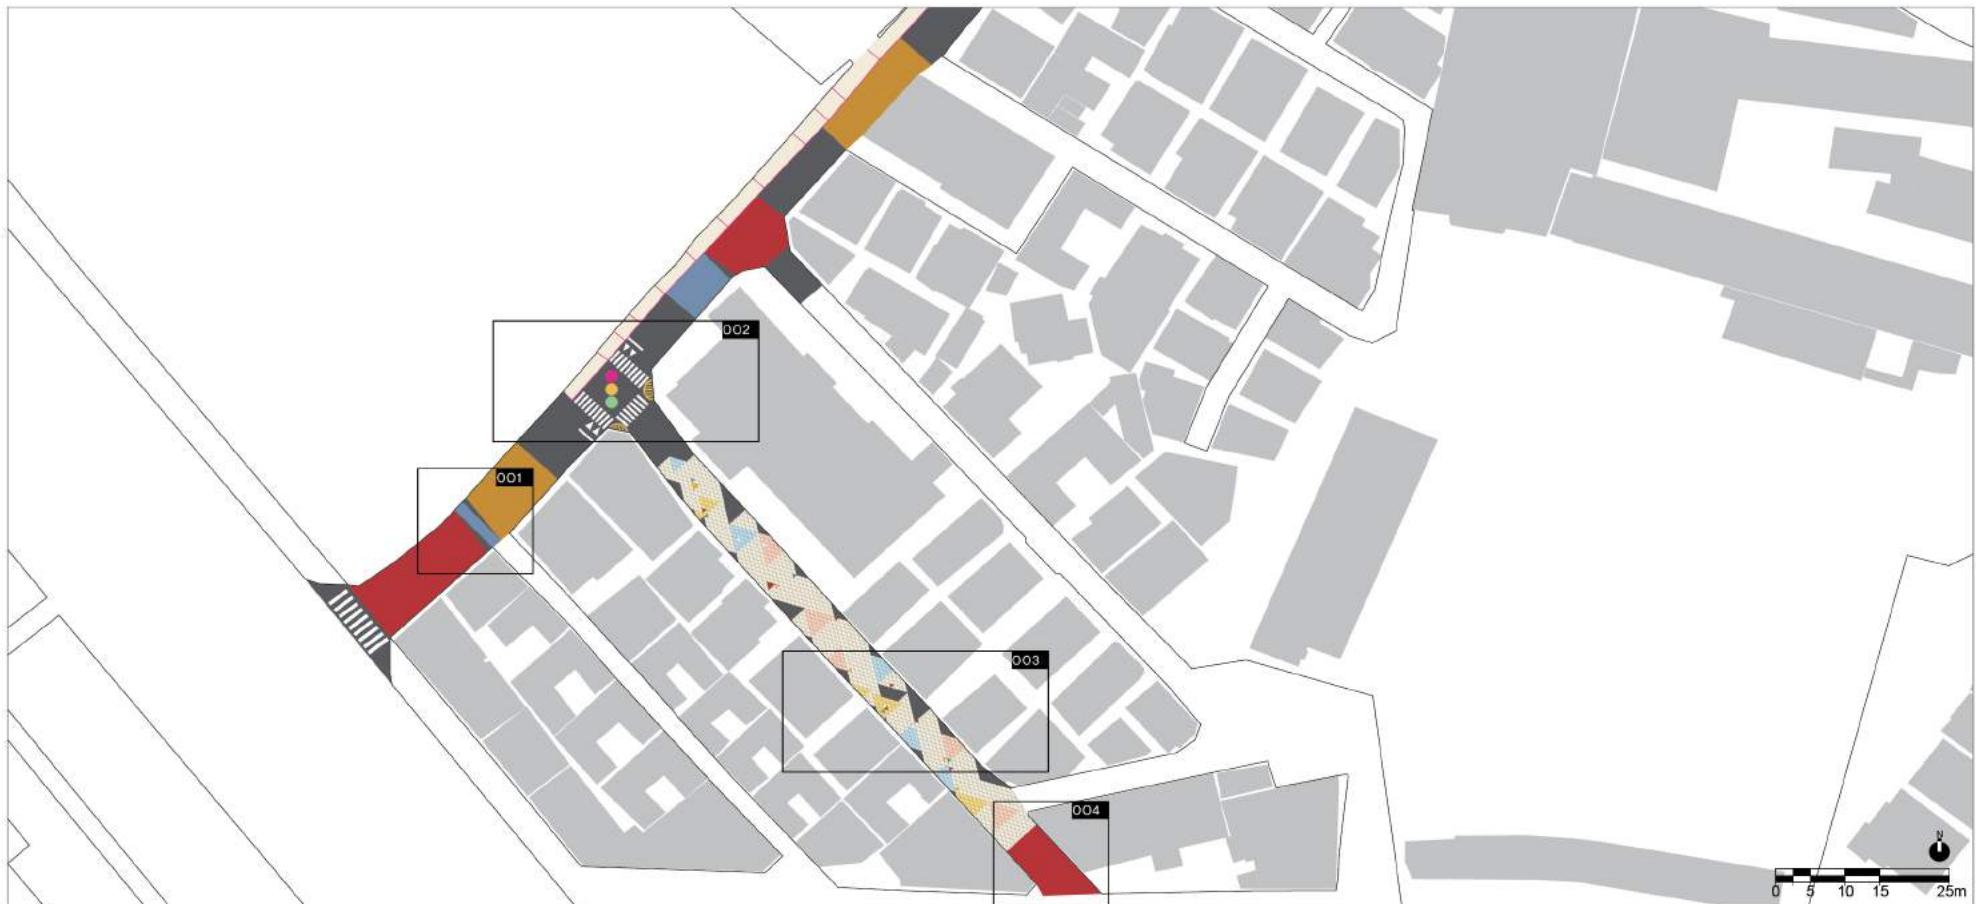
▲ 그림44 포장패턴 설계안

교회 뒤편의 사이길에는 기존에 시공된 보도블럭 위에 다양한 크기의 원형 패턴을 디자인하여, 가로의 생동감을 더했다.
