일반연구보고서-2018-5

2017 보행자우선도로 현황과 평가

보행자우선도로의 개념 및 법적 근거

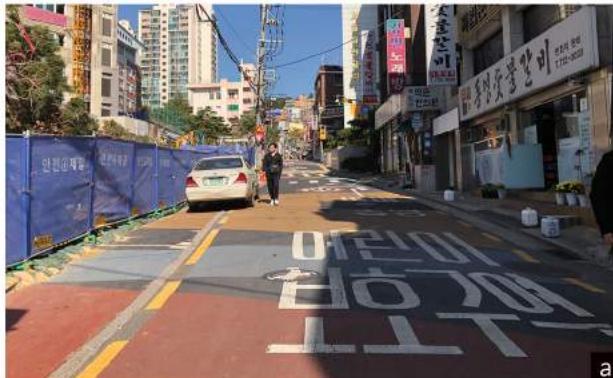
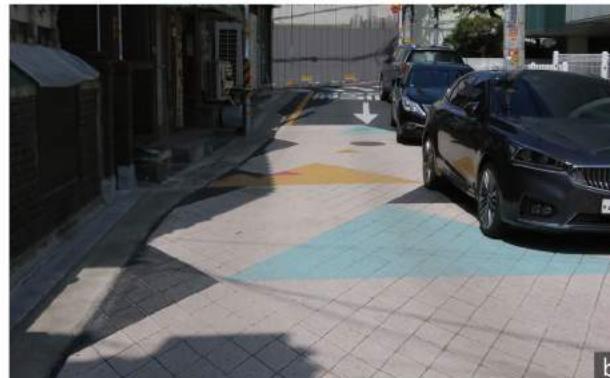
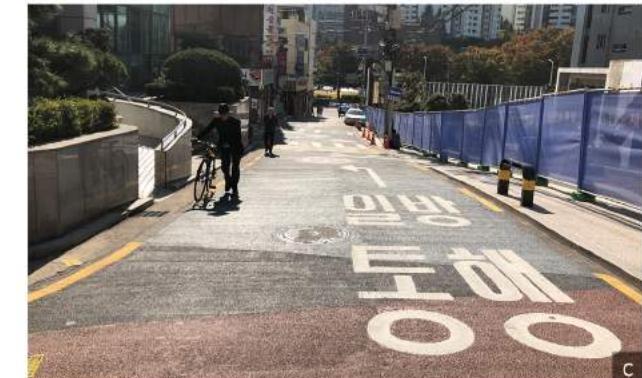
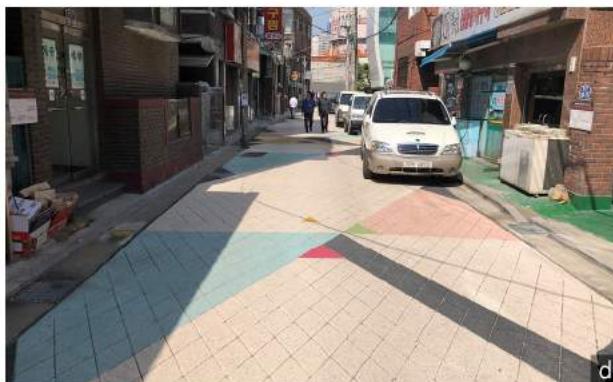
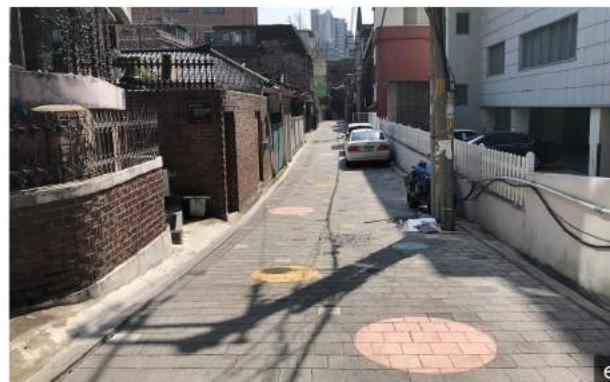
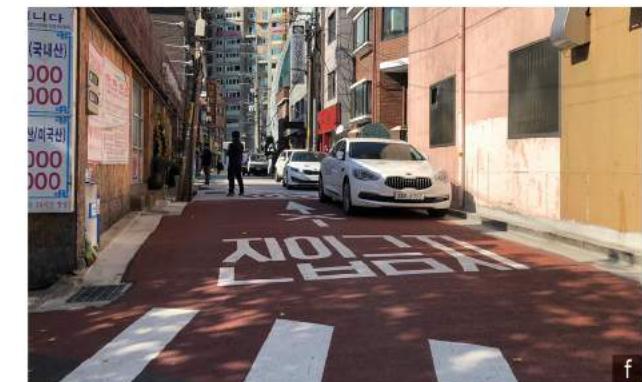
▲ 그림46 시공 완료 후 모습

통일로12길은 시비 5억 7천만 원, 구비 5천 1백만 원으로 총 6억 3백만 원의 예산이 소요되었다. 종로구에서는 통일로12길, 종로31길, 인사동4길(17년 이월사업)의 실시설계 용역, 관급자재 구매, 공사비를 합쳐서 발주하였기 때문에 합산된 금액으로 작성하였다. 이중, 도로 포장 패턴 설계비로 3천 1백만 원이 사용되었고, 대부분의 비용은 미끄럼방지포장, 돌포장등을 구매하는데 3억 5천만 원이 소요되었다. 그 외의 비용은 도로재포장 및 도로정비 등에 사용되었다.

통일로12길의 디자인 주안점은 동네의 차분한 분위기를 유지하면서, 어린이 통학로 안전을 위해 차량통행속도를 20km/h로 저감시킬 수 있는 패턴을 적용하고자 하였다. 먼저 독립문초등학교가 위치한 직선구간은 향후 단지 출입구 정비 계획을 고려하여 스텁프포장을 최소한으로 하였다. 구간의 넓이를 다양하게 하여 직선의 공간 분절을 통해 운전자가 속도를 쉽게 내지 못하도록 하였다. 교차로는 보

영천교회부터 대성집까지의 직선구간은 바닥 패턴을 마름모 모양으로 시공하였고, 그 위에 다양한 크기의 삼각형패턴으로 채색하여 운전자와 시야를 분산시켜 자연스럽게 차량속도를 줄일 수 있도록 했다.

진출입부는 운전자와 보행자가 어린이보호구역 및 보행자우선도로에 진입했다는 것을 인지시켜주기 위해 붉은색 미끄럼방지포장으

교회 뒤편의 사이길에는 기존에 시공된 보도블럭 위에 다양한 크기의 원형 패턴을 디자인하여, 가로의 생동감을 더했다.

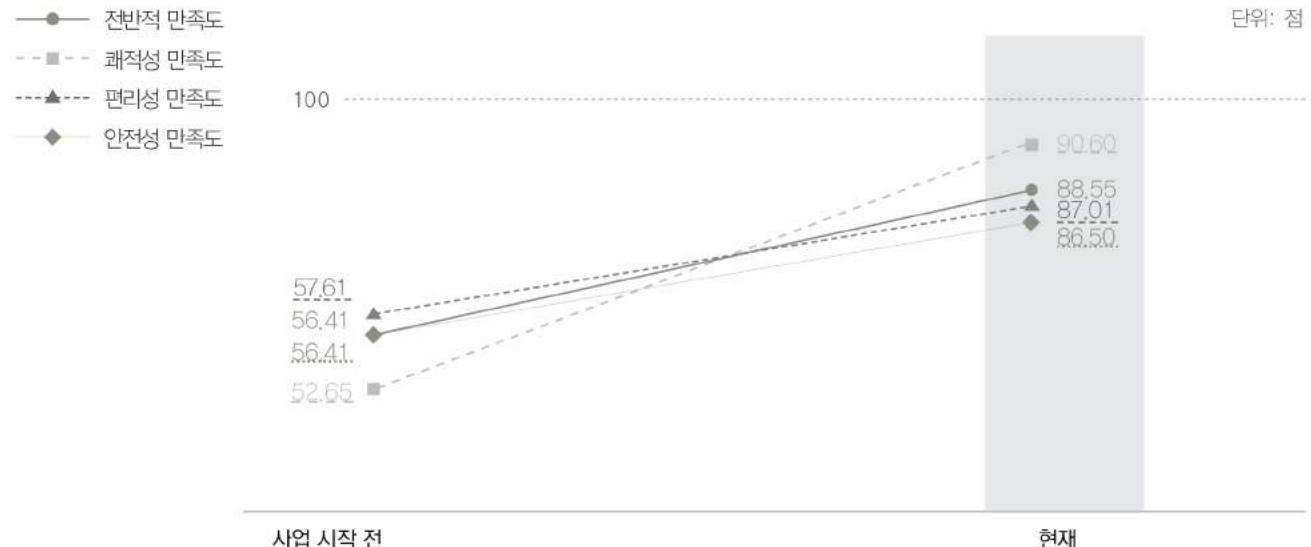
▲ 그림49 보행환경 만족도

전반적 만족도는 사업 시작 전 56.41점에서 사업 완료 후 88.55점으로 상승했다. 세부 속성별로 살펴보면, 안전성과 편리성, 쾌적성 모두 사업 시작 전과 대비해서 만족도가 상승했다. 안전성은 사업 시작 전 56.41점에서 사업 완료 후 86.50점의 만족 수준을 보이고 있으며, 편리성은 사업 시작 전 57.61점에서 사업 완료 후 87.01점으로 평가됐다. 쾌적성은 사업 시작 전 52.65점에서 사업 완료 후 90.60점으로 타 항목 대비 상대적으로 높은 수준으로 나타났다.

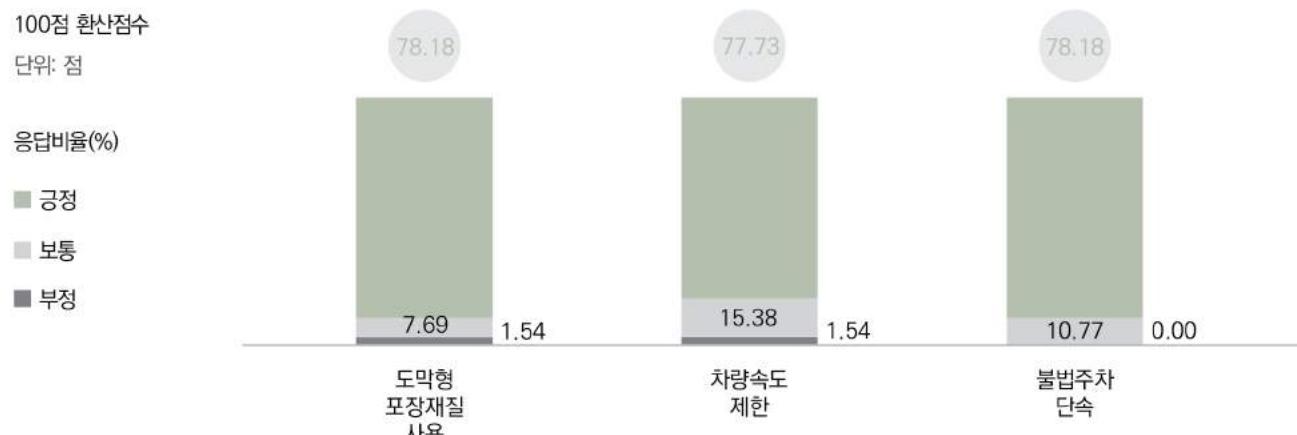
▲ 그림50 사업 요소별 만족도

세부 사업별 만족도를 살펴보면, ‘도막형 포장 재질 사용’과 ‘차량속도 제한’이 78.18점으로 가장 높게 평가됐으며, 다음으로는 ‘불법 주차 단속’(77.73점)으로 나타났다. 전반적으로 긍정적인 인식이 80% 이상으로 높은 가운데, ‘도막형 포장 재질 사용’이 90.77%로 가장 높은 만족도를 보였다.

‘도막형 포장 재질 사용’을 가장 만족스러워 하는 이유로는 ‘도로가 미끄럽지 않다’는 의견이 8건으로 가장 많았으며, ‘오래 보행을 해도 편하다’는 의견이 7건으로 뒤를 이었다. ‘차량속도 제한’을 가장 만족 스러워 하는 이유로는 ‘사고를 예방할 수 있다’는 의견이 18건으로 가장 많았으며, ‘보행이 안전하다’는 의견이 11건으로 뒤를 이었다.

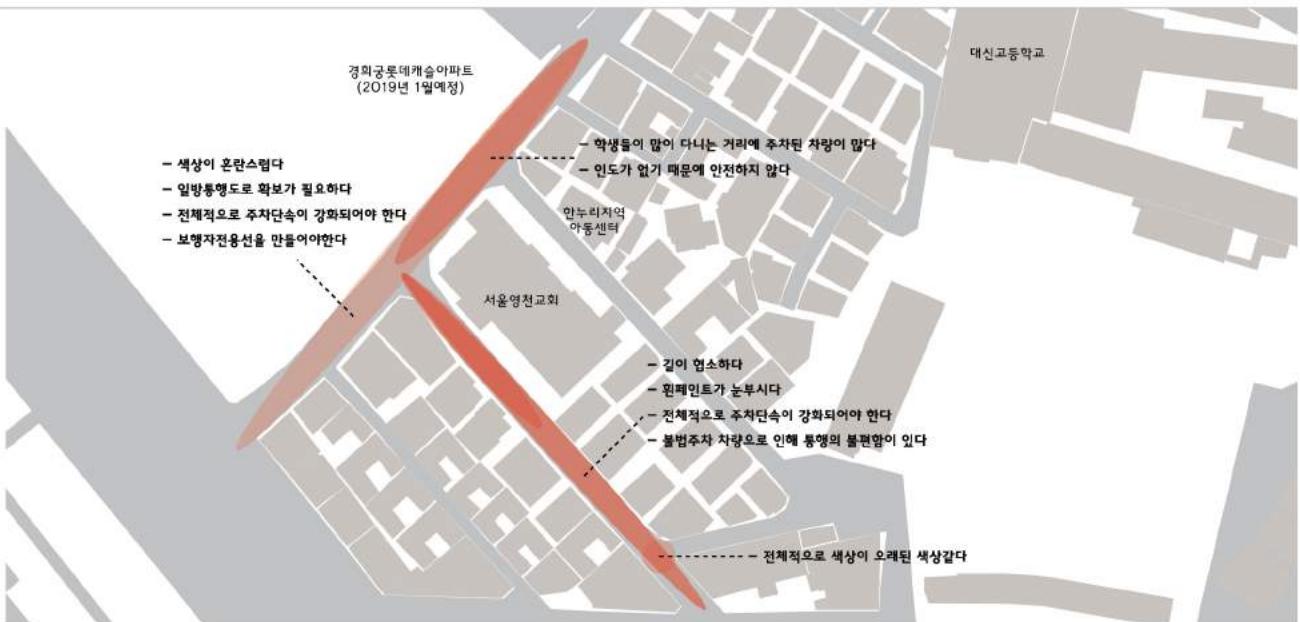
▲ 그림55 지점별 개선 요구사항

주민들에게 보행자우선도로 사업 이후 불만족스러운 지점을 지도에 표시하고 그 이유를 물은 결과, 사업 대상지 전반에 걸쳐 문제 지점이 확인되었으며, 가장 큰 불만 사유로는 ‘전체적으로 주차단속이 강화되어야 한다’라는 의견이 많았다. 세부 지점별로는 독립문초등학교 인근 구간의 경우 ‘학생들이 많이 다니는 거리에 주차된 차량이 많다’라는 의견이 나왔고, 영천교회 인근 구간의 경우 ‘흰색 페인트가 눈이 부시고, 불법주차 차량으로 인해 통행이 불편하다’라는 의견이 제시되었다.

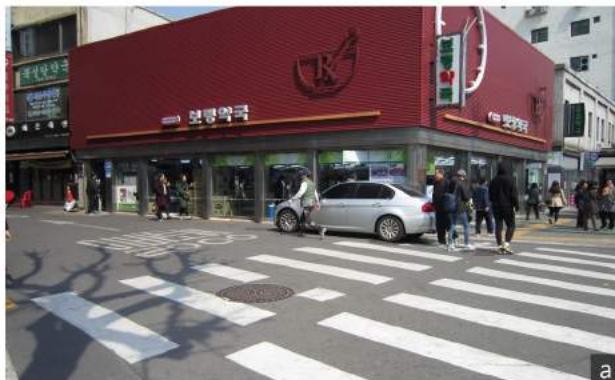
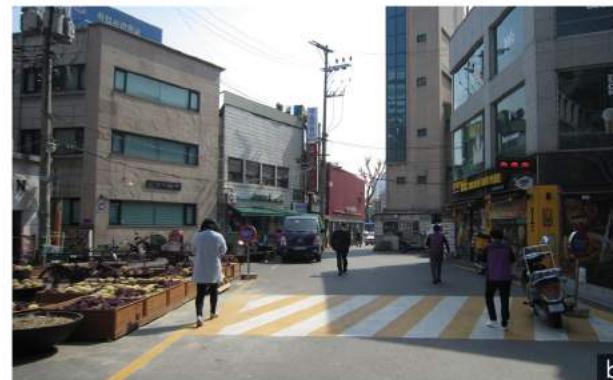
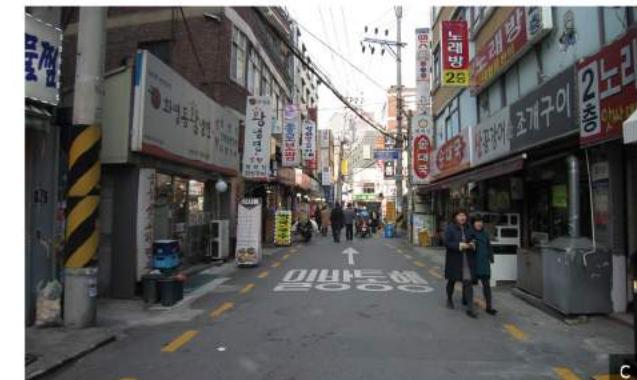
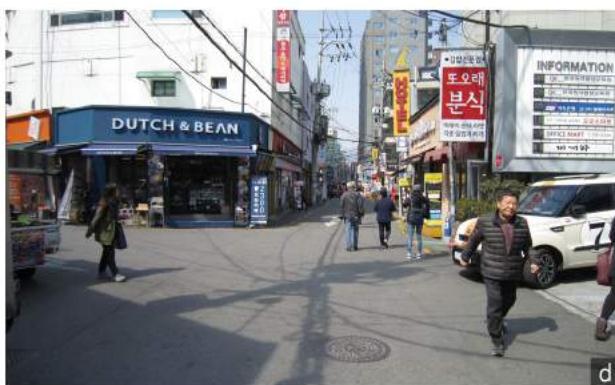
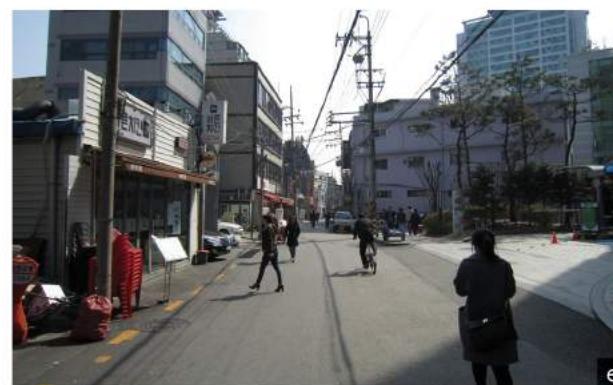
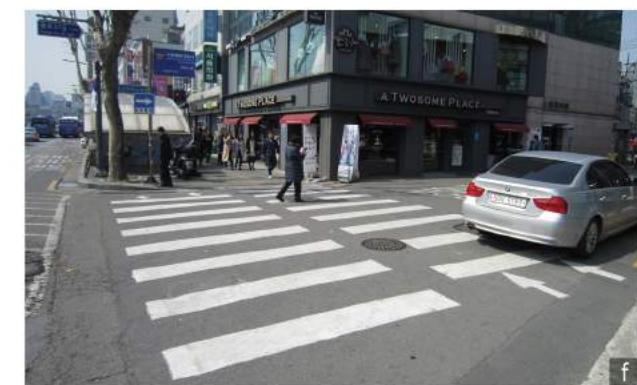
▲ 그림56 대상지 현황

보령약국과 인접한 직선구간은 건축한계선 안으로 건축물이 지어져 있어 주정차금지선과 건물 앞의 공간이 크게 남아있다. 이 공간에는 시에서 설치한 플랜트가 놓아져 있고, 원동기가 주차되어있는 것을 관찰할 수 있었으며, 활용도가 높은 공간이 방치되어 보인다.

직선구간은 도로폭의 변화가 심해 도로폭이 좁은 구간은 보행자와 차량의 상충이 자주 일어나는 것으로 관찰되었다. 음식점을 이용

하려는 차량이 길가장자리구역에 주정차되어 있어, 실제적으로 보행자가 도로를 이용할 수 있는 공간은 매우 적은 것으로 확인되었다.

교차로도 직선구간과 같이 비정형으로 되어 있어 축면에서 진입하는 차량과 보행자의 통행이 잘 확인되지 않는 것으로 보인다. 따라서 교차로로 진입하기 전에 운전자에게 주의를 줄 수 있는 표시나 시설물 설치가 필요하다고 생각된다.

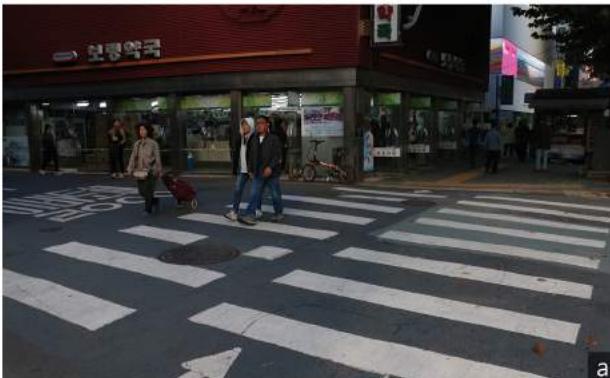
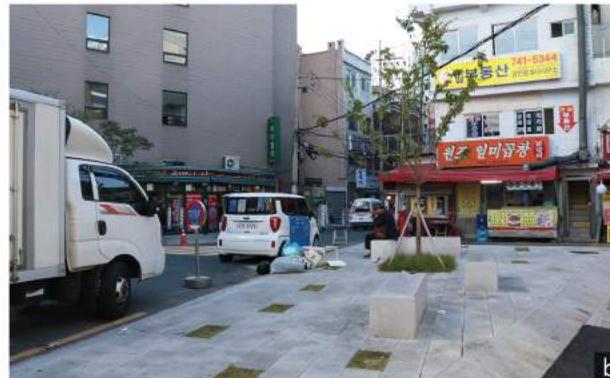
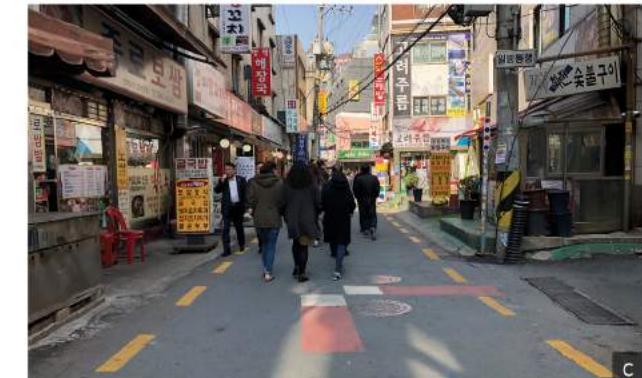
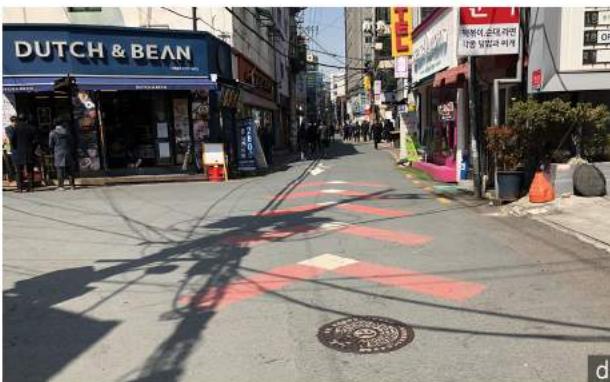
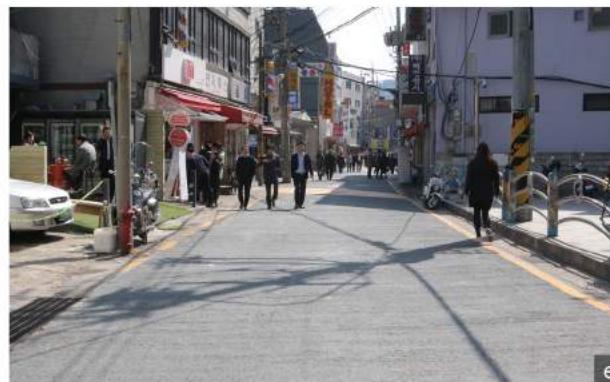
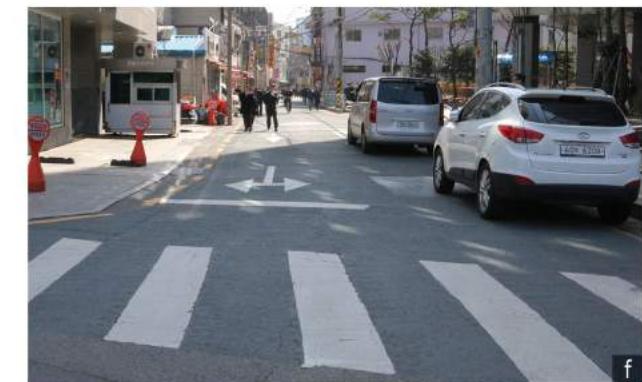
▲ 그림59 시공 완료 후 모습

종로31길은 시비 5억 7천만 원, 구비 5천 1백만 원으로 총 6억 3백만 원의 예산이 소요되었다. 종로구에서는 통일로12길, 종로31길, 인사동4길(17년 이월사업)의 실시설계 용역, 관급자재 구매, 공사비를 합쳐서 발주하였기 때문에 합산된 금액으로 작성하였다. 이중, 도로 포장 패턴 설계비로 3천 1백만 원이 사용되었고, 대부분의 비용은 미끄럼방지포장, 돌포장등을 구매하는데 3억 5천만 원이 소요되었다. 그 외의 비용은 도로재포장 및 도로정비 등에 사용되었다.

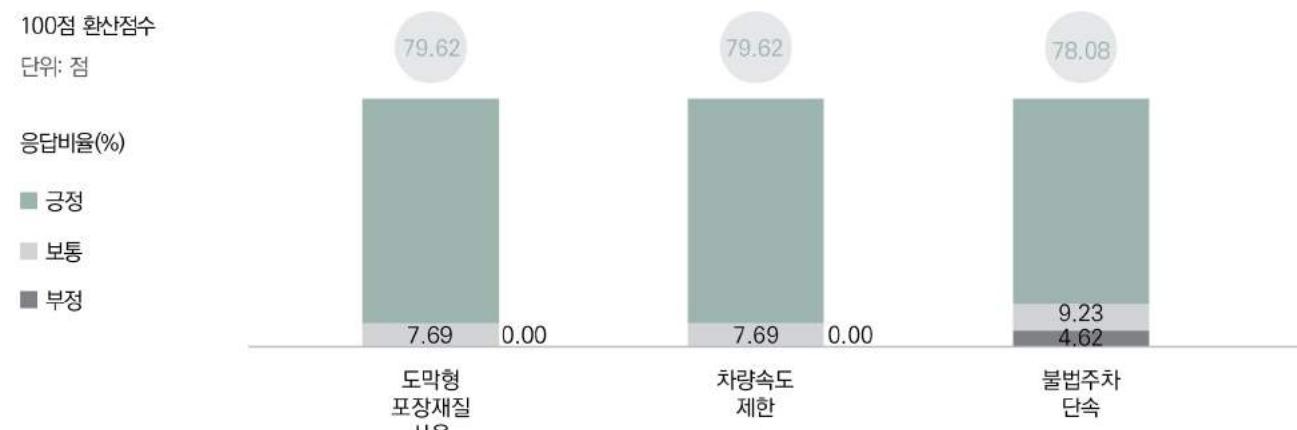
▲ 그림63 사업 요소별 만족도

세부 사업별 만족도를 살펴보면, ‘도막형 포장 재질 사용’과 ‘차량속도 제한’이 79.62점으로 가장 높게 평가됐으며, 다음으로는 ‘불법 주차 단속’(78.08점)으로 나타났다. 전반적으로 긍정적인 인식이 85% 이상으로 높은 가운데, ‘도막형 포장 재질 사용’과 ‘차량속도 제한’이 92.31%로 가장 높은 만족도를 보였다.

‘도막형 포장 재질 사용’을 가장 만족스러워 하는 이유로는 ‘도로가 미끄럽지 않다’는 의견이 15건으로 가장 많았으며, ‘오래 보행을 해도 편하다’는 의견이 5건으로 뒤를 이었다. ‘차량속도 제한’을 가장 만족 스러워 하는 이유로는 ‘보행이 안전하다’는 의견이 23건으로 가장 많았으며, ‘우천 시에도 좋을 것 같다’는 의견이 4건으로 뒤를 이었다.

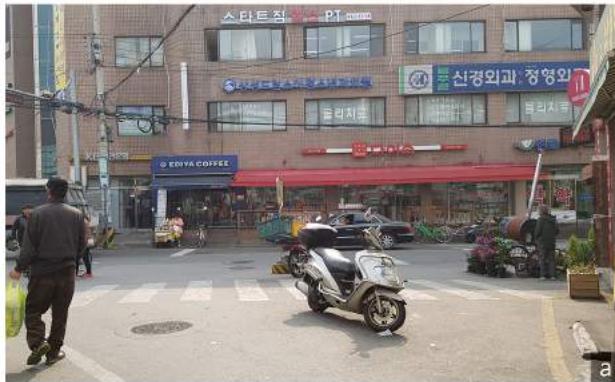
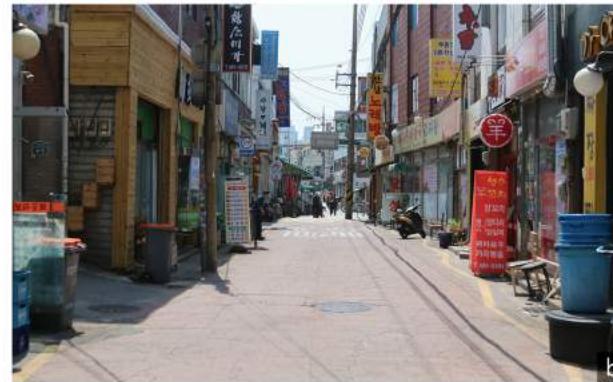
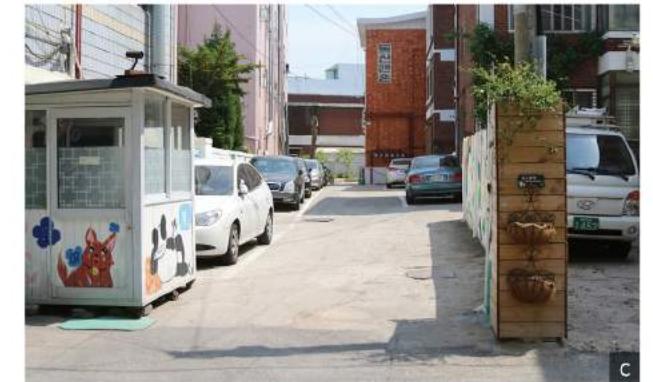
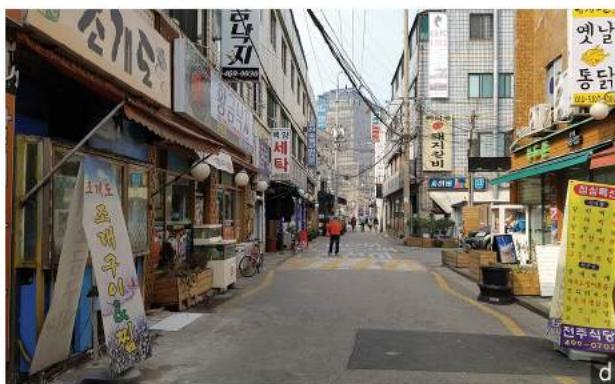
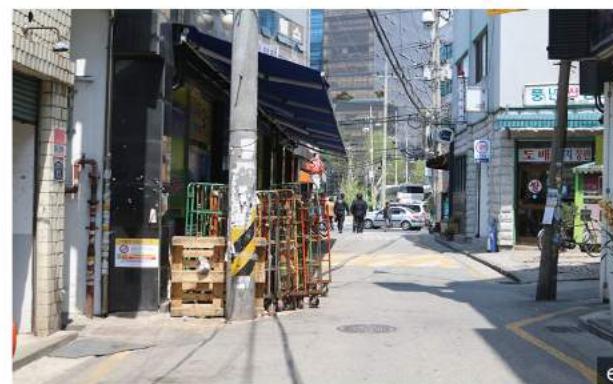
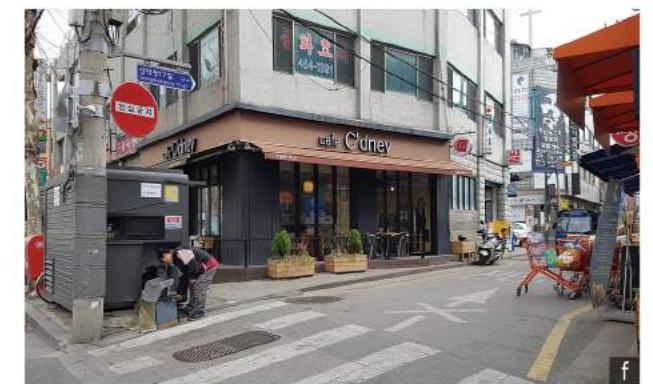
▲ 그림69 대상지 현황

린생활시설이 위치해 있으며, 이를 이용하기 위한 보행자와 차량의 통행이 많고 불법 주정차도 이따금 관찰되었다. 또한, 대상지 인근에 대일유치원이 위치해 있어 어린이보호구역으로 지정이 되어있으며, 차량속도 저감에 대한 필요성이 높은 지역이다.

대상지의 진입부는 성덕정길과 맞닿은 곳으로 오거리 교차로로 형성되어 있다. 보행자의 안전을 위해 횡단보도가 설치되어 있으나, 삼성

약국 앞 가각이 커 우회전 하는 차량의 회전 반경으로 인해 보행자의 안전이 위협받는 것으로 보인다. 또한, 가게 앞에는 가게에서 이용하는 오토바이와 스쿠터가 여러 대 세워져 있어 보행자가 걷는데 불편함이 있어 보인다. 뚝섬로와 맞닿은 출입부에는 구둣가게가 세워져 있어 보행자의 시야를 가려 보행자가 길을 건너는 것이 위험해 보인다.

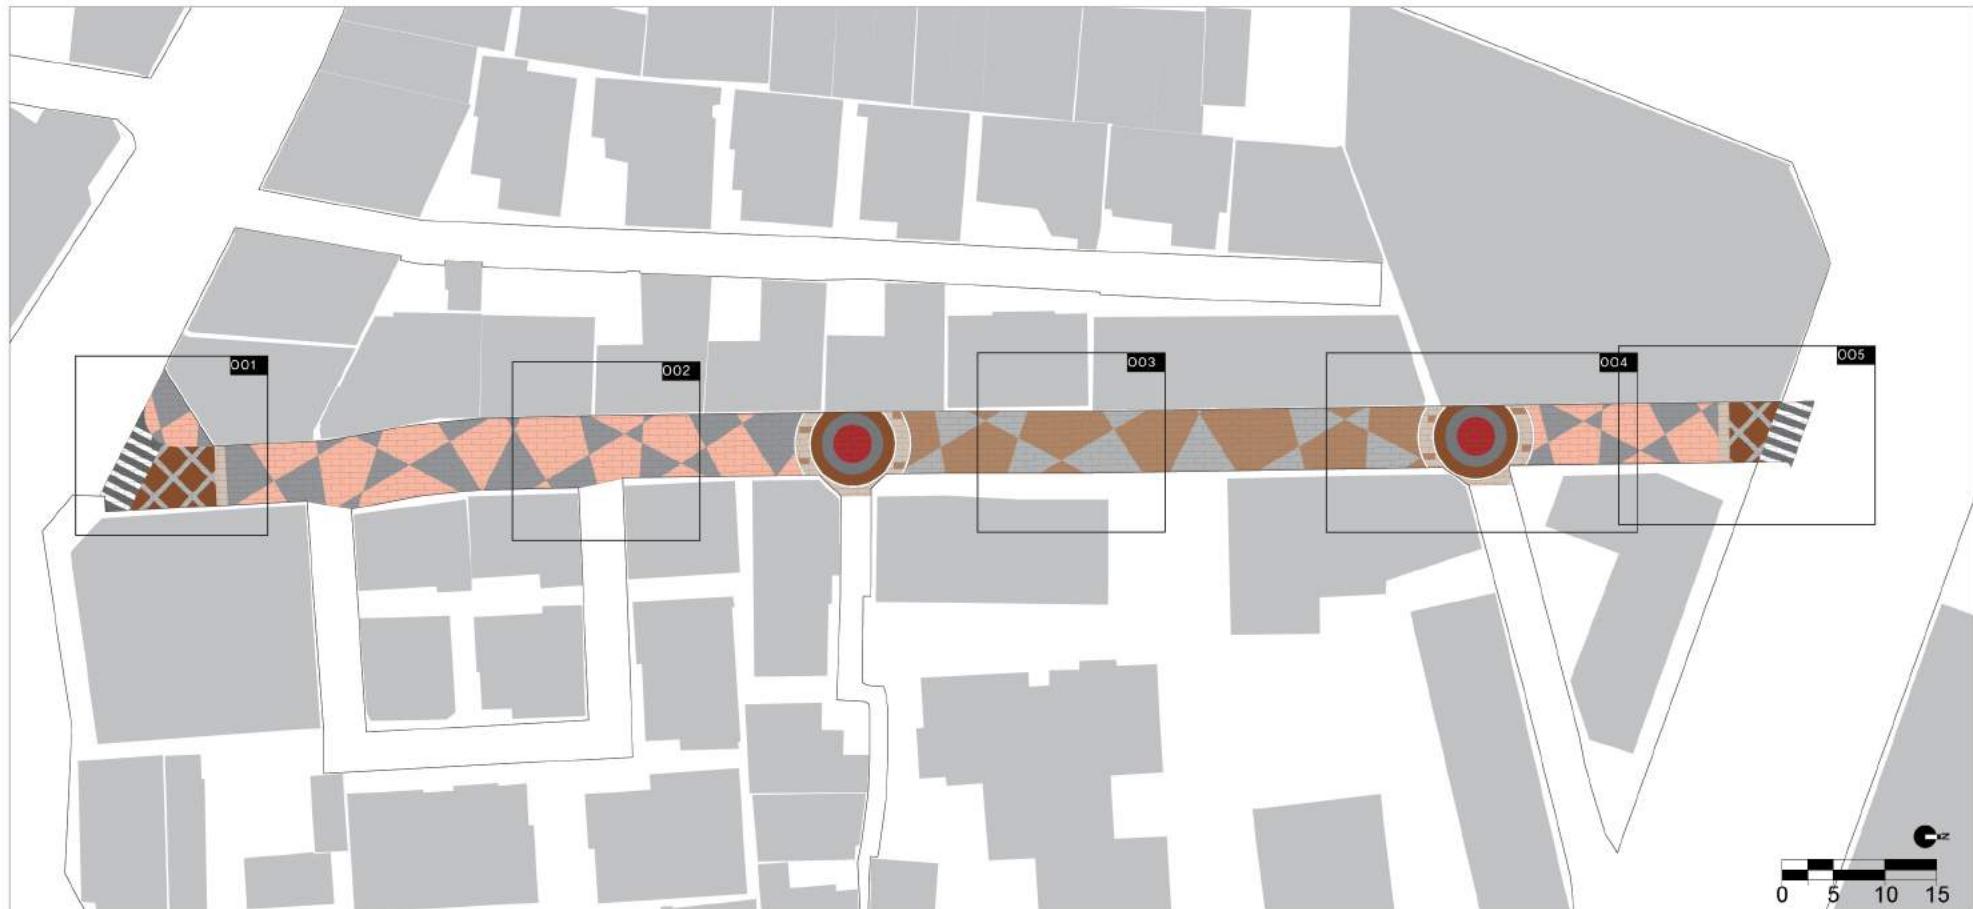
▲ 그림70 포장패턴 설계안

교차로는 동심원을 변형한 형태의 패턴을 적용하여, 여러 방향에서 차량과 보행자가 진출입 할 수 있다는 것을 인식시켜줄 디자인으로 하였다. 원형패턴을 사용하고 원의 넓이를 다양하게 하여, 차량과 보행자에게 주의를 줄 수 있도록 디자인 하였다.

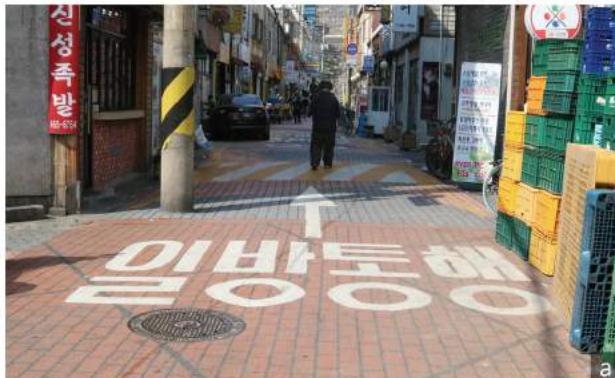
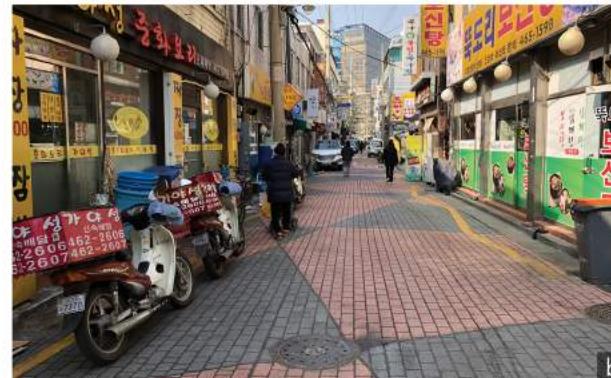
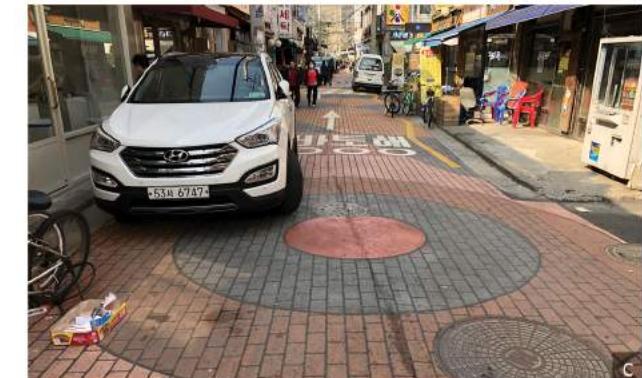
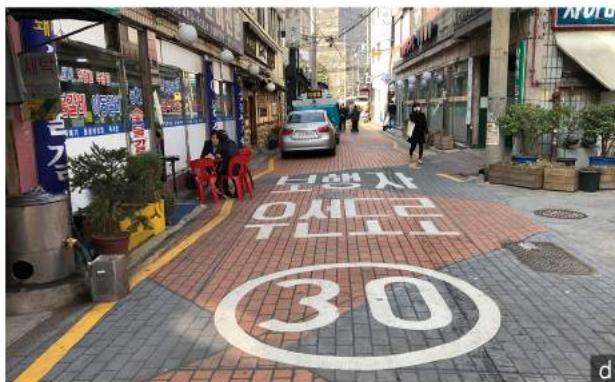
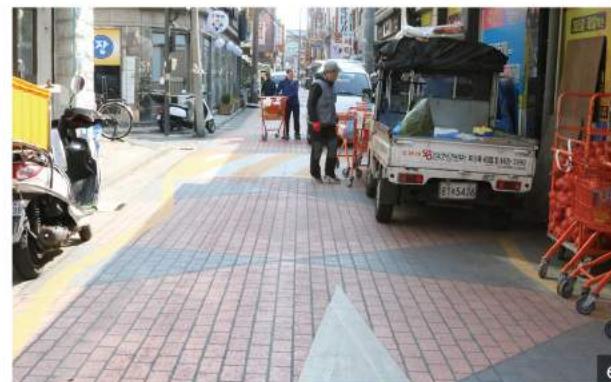
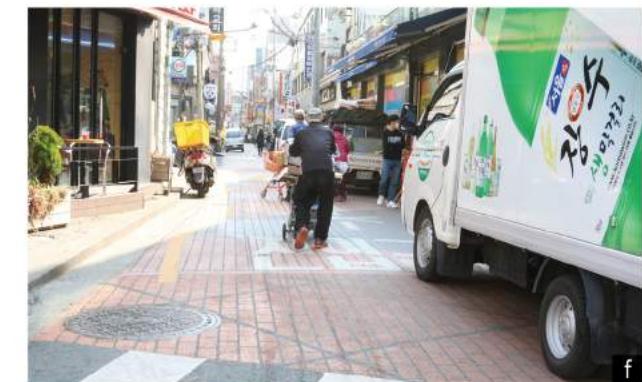
▲ 그림72 시공 완료 후 모습

성덕정17길은 시비 6천 5백만 원, 구비 5천 9백만 원으로 총 1억 2천 5백만 원의 예산이 소요되었다. 이 중, 도로 포장 패턴 설계비로 6백만 원이 사용되었고, 대부분의 비용은 약 1,200m²에 미끄럼방지포장을 시공하는데 약 5천만 원이 소요되었다. 그 외의 비용은 도로 재포장 및 노면 표시공사, 도로시설물 설치 등에 사용되었다.

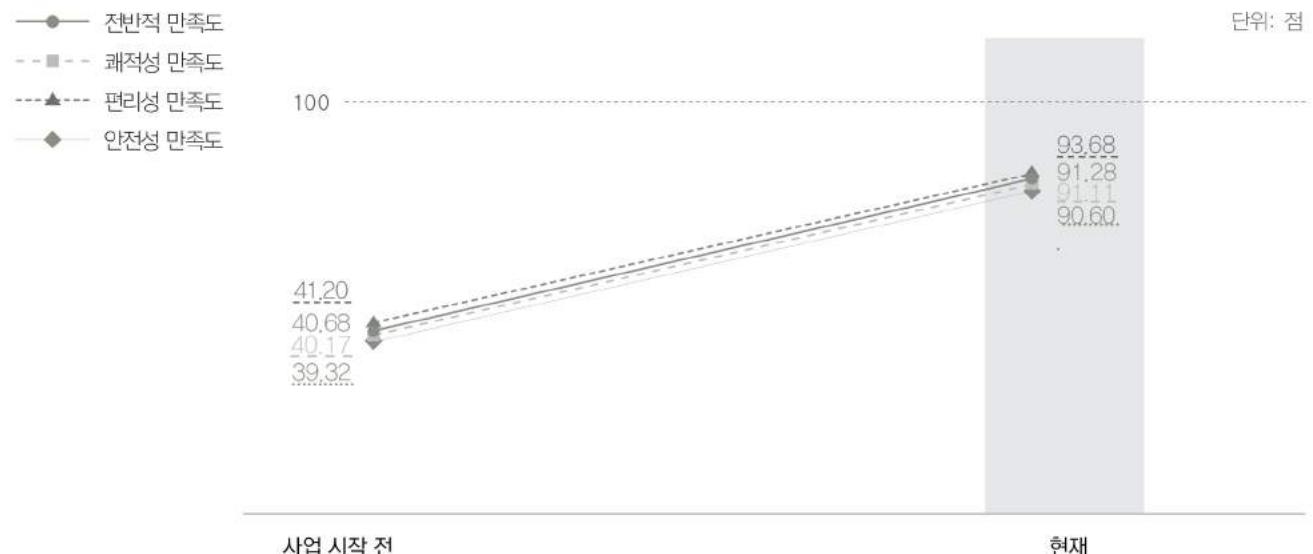
▲ 그림75 보행환경 만족도

전반적 만족도는 사업 시작 전 40.68점에서 사업 완료 후 91.28점으로 상승했다. 세부 속성별로 살펴보면, 안전성과 편리성, 쾌적성 모두 사업 시작 전과 대비해서 큰 폭으로 만족도가 상승했다. 안전성은 사업 시작 전 39.32점에서 사업 완료 후 90.60점의 만족 수준을 보이고 있으며, 쾌적성은 사업 시작 전 40.17점에서 사업 완료 후 91.11점으로 평가됐다. 편리성은 사업 시작 전 41.20점에서 사업 완료 후 93.68점으로 타 항목 대비 상대적으로 높은 수준으로 나타났다.

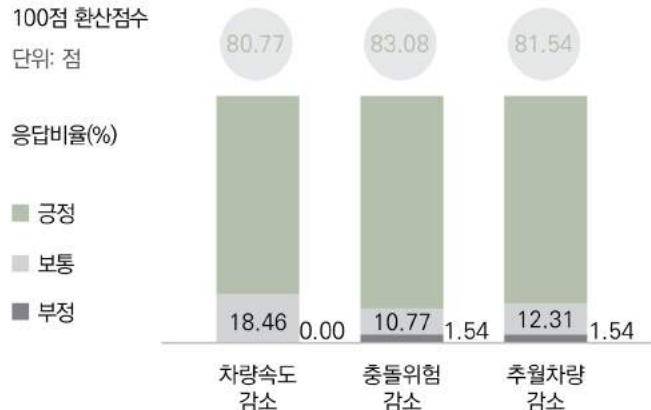
▲ 그림77 보행 안전성 개선에 대한 인식

보행 안전성과 관련해서는 ‘충돌위험 감소’ 효과에 대해 87.69%의 가장 높은 긍정의견을 주었고, ‘충돌위험 감소’와 ‘차량 속도 감소’에 대해서는 각각 86.15%, 81.54%의 긍정 의견을 보였다.

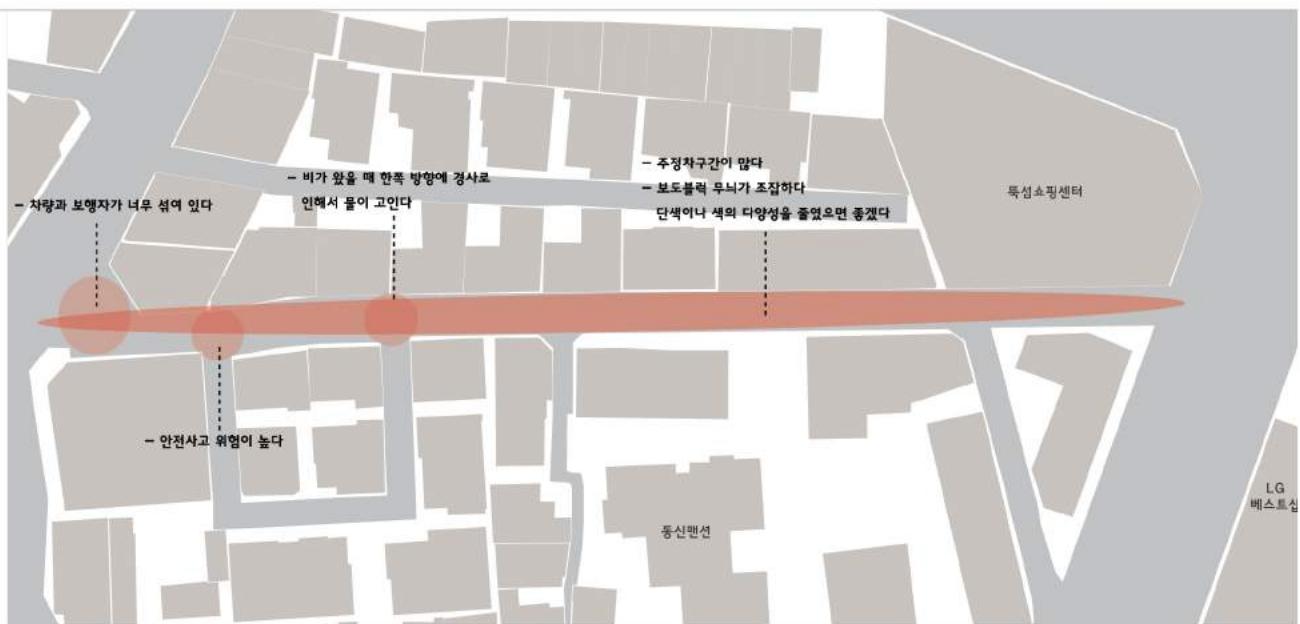
▲ 그림81 지점별 개선 요구사항

주민들에게 보행자우선도로 사업 이후 불만족스러운 지점을 지도에 표시하고 그 이유를 물은 결과, 사업 대상지 전반에 걸쳐 문제 지점이 확인되었으며, 가장 큰 불만 사유로는 '전체적으로 주차단속이 강화되어야 한다'라는 의견이 많았다. 세부 지점별로는 교차로 구간의 경우 '보행자와 차량의 안전사고 위험이 높아 보인다'라는 의견이 나왔고, 직선구간의 경우 '불법 주정차 구간이 많고, 패턴의 색을 좀 더 단조롭게 했으면 좋겠다'라는 의견이 제시되었다.

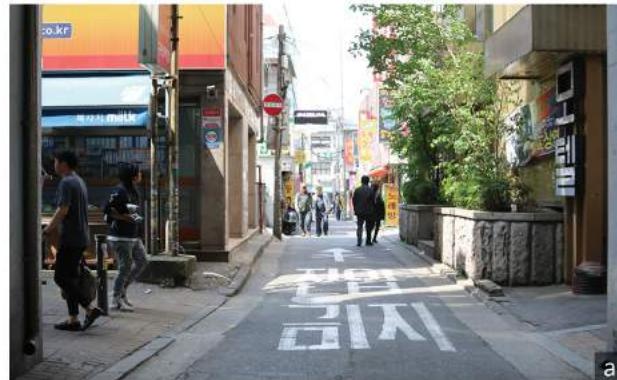
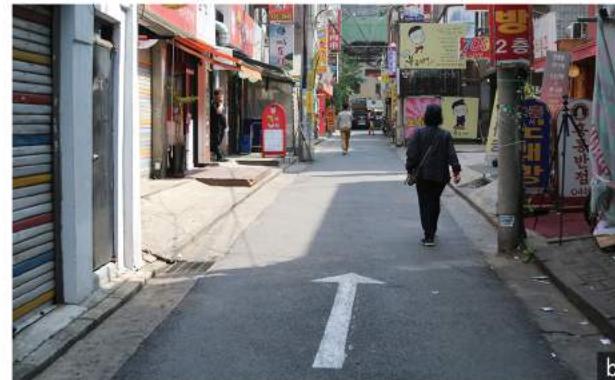
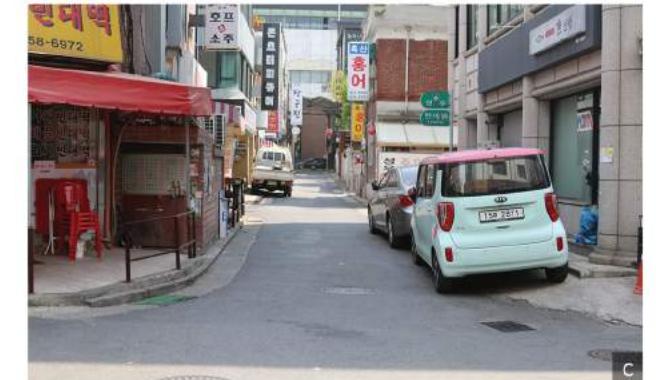
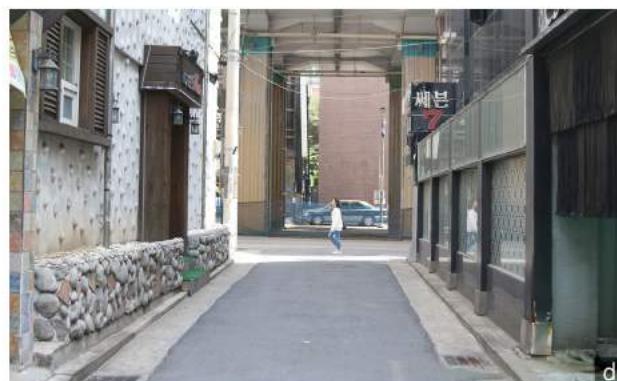
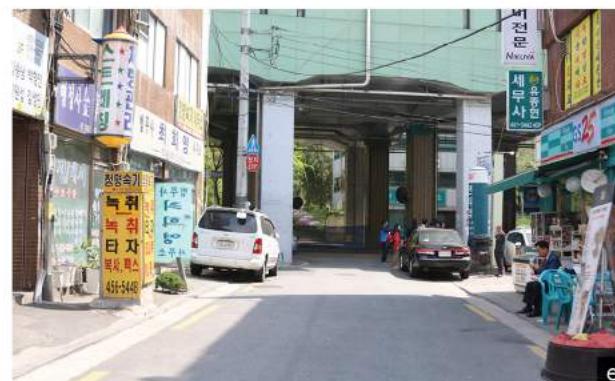
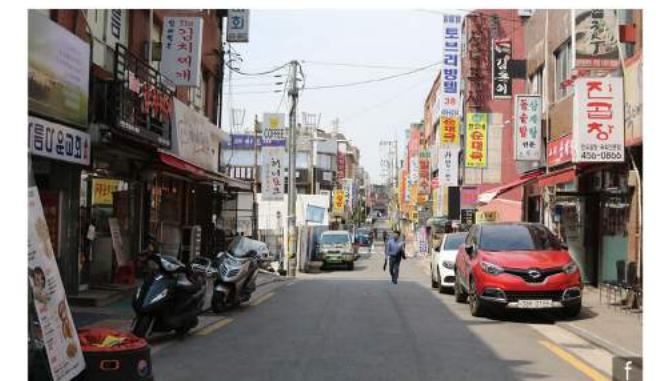
▲ 그림82 대상지 현황

아차산로51,53,55길은 연장 240m, 폭 5~8m의 보차운용도로이다. 대상지는 6차선 아차산로와 면해있으며, 지하철 2호선 구의역 1,2번 출구와 맞닿아 있다. 대상지는 직장인과 학생들의 통근 통학로로 이용되고 있으며, 대상지와 면해있는 자양로18길은 미가로거리로 지정되어 있어, 오전시간대보다는 저녁시간대에 상업시설을 이용

자양로18길과 접한 진입부 중 아차산로55길만 횡단보도가 설치되어 있고, 그 외의 구간은 차량 진출입시 보행자에 대한 주의표시나 속도제한 표시가 되어 있지 않다.

도로폭이 좁아 차량보다는 보행자의 통행이 많다. 아차산로51길과 아차산로53길은 주변 상가를 이용하기 위해 잠시 주정차한 차량을 종종 관찰할 수 있었다. 이로 인해 보행자가 실제적으로 이용할 수 있는 공간은 줄어들어 통행하는데 불편한 것으로 확인되었다. 또한, 아차산로55길은 다른 길에 비해 도로폭이 넓고, 공영 주차장이 위치해 있어 보행자와 차량의 상충이 자주 일어나는 것을 관찰할 수 있었다.

전반적으로 대상지 도로포장상태는 좋지 않아 보행자가 걷기에 불편함이 있고, 미관상 좋지 않아 보이므로 도로 재포장이 필요해 보인다. 대상지에서는 첨두시 시간당 2,900여 명의 보행량이 발생하고 있으며, 최근 3년간(2014년~2016년) 총 3건의 교통사고가 발생하였다.

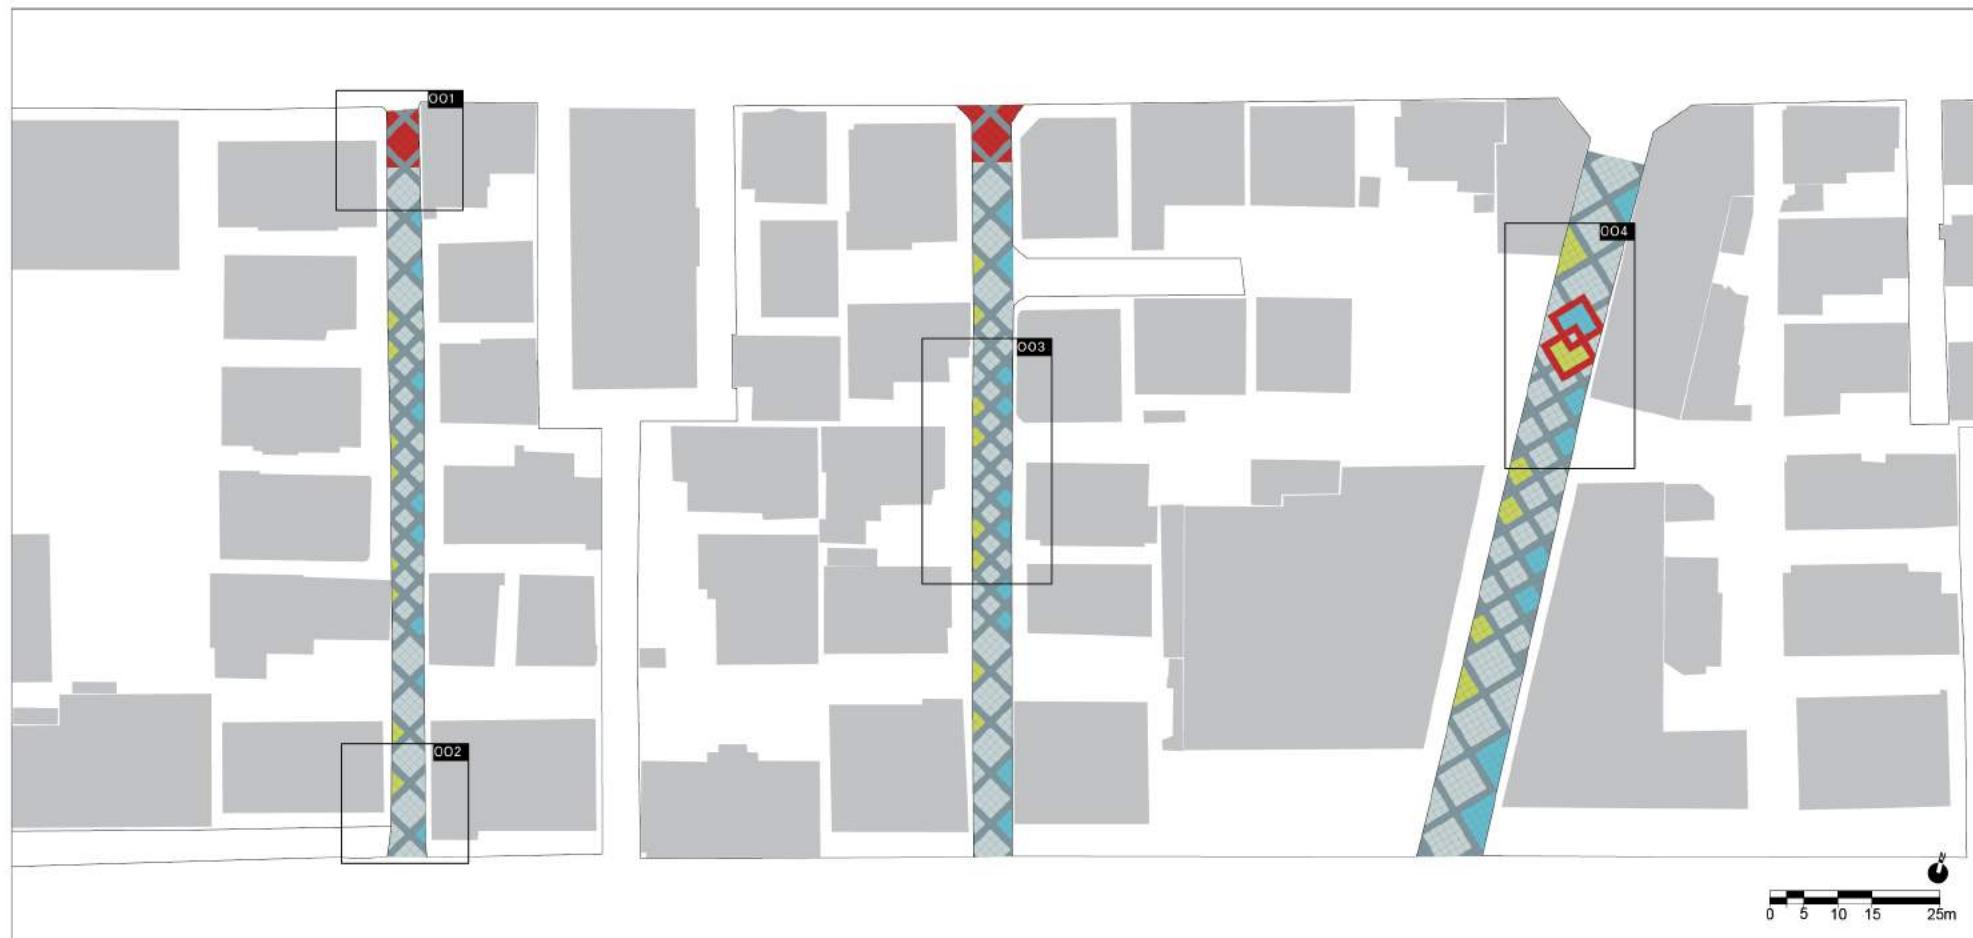
▲ 그림83 포장패턴 설계안

줄어든 장점이 있으나, 미관상으로는 기존 패턴과 어울리지 않고, 길 가장자리구역처럼 보이는 단점이 있다.

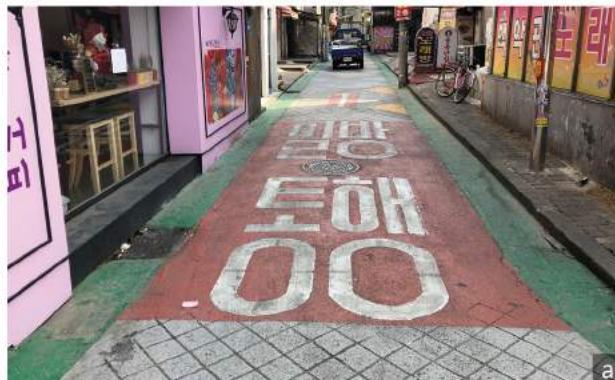
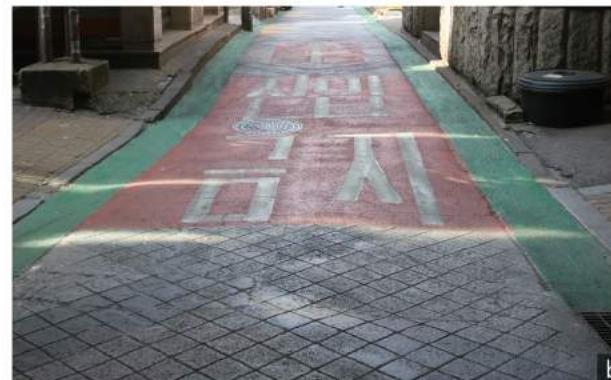
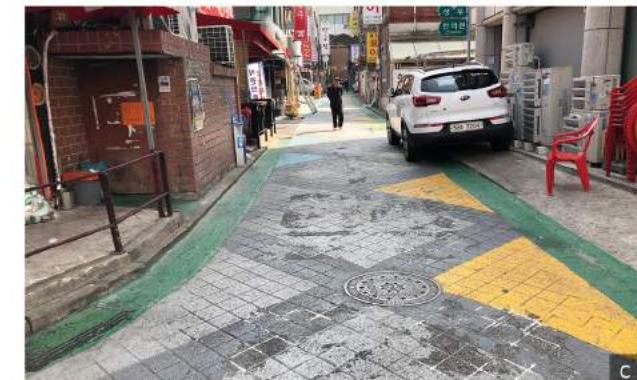
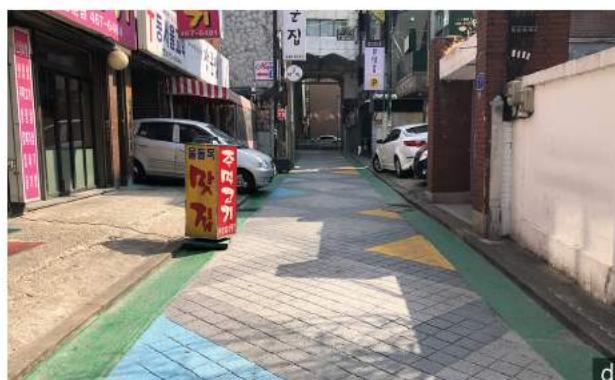
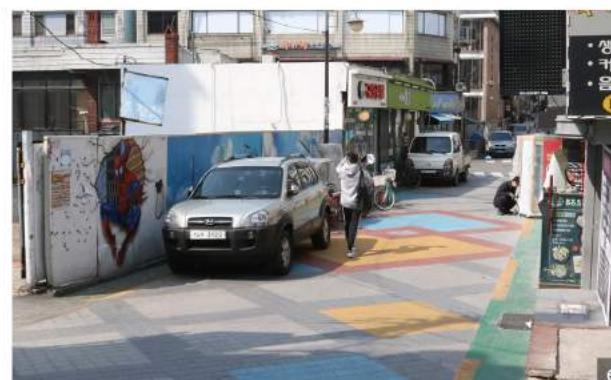
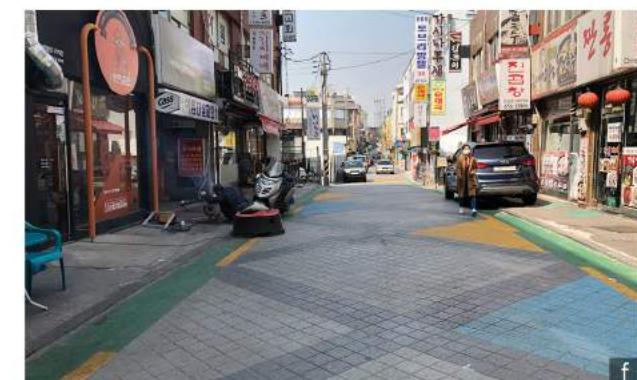
▲ 그림85 시공 완료 후 모습

아차산로51, 53, 55길은 시비 5천 3백만 원, 구비 1천 1백만 원으로 총 6천 5백만 원의 예산이 소요되었다. 이 중, 도로 포장 패턴 설계비로 4백만 원이 사용되었고, 대부분의 비용은 약 1,530㎡에 스텁프포장을 시공하였으며, 노후 측구 정비, 노면표시 재도색등에 사용되었다.

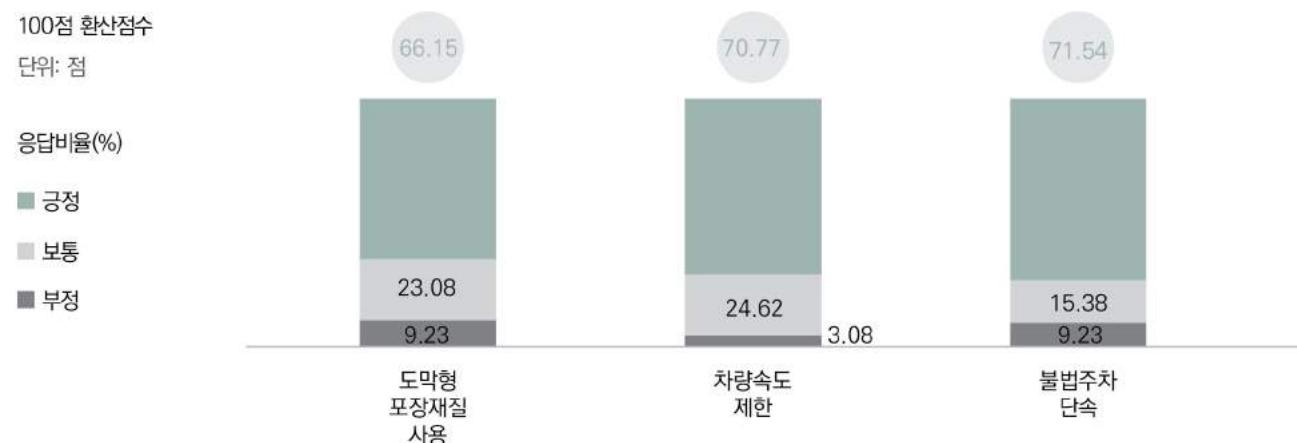
▲ 그림89 사업 요소별 만족도

세부 사업별 만족도를 살펴보면, ‘불법주차 단속’이 71.54점으로 가장 높게 평가됐으며, 다음으로는 ‘차량속도 제한’(70.77점), ‘도막형 포장 재질 사용’(66.15점) 순으로 나타났다. 전반적으로 긍정적인 인식이 높은 가운데, ‘불법주차 단속’과 ‘차량속도 제한’은 70% 이상의 높은 만족도를 보였으며, ‘도막형 포장 재질 사용’은 67.69%의 긍정적 만족도가 나타났다.

‘불법주차 단속’을 가장 만족스러워 하는 이유로는 ‘불법 주정차 단속을 시행하고 있다’는 의견이 15건으로 가장 많았으며, ‘불법주차를 단속하여 보행이 편리하다’는 의견이 3건으로 뒤를 이었다. ‘차량속도 제한’을 가장 만족스러워 하는 이유로는 ‘보행이 안전하다’는 의견이 8건으로 가장 많았다.

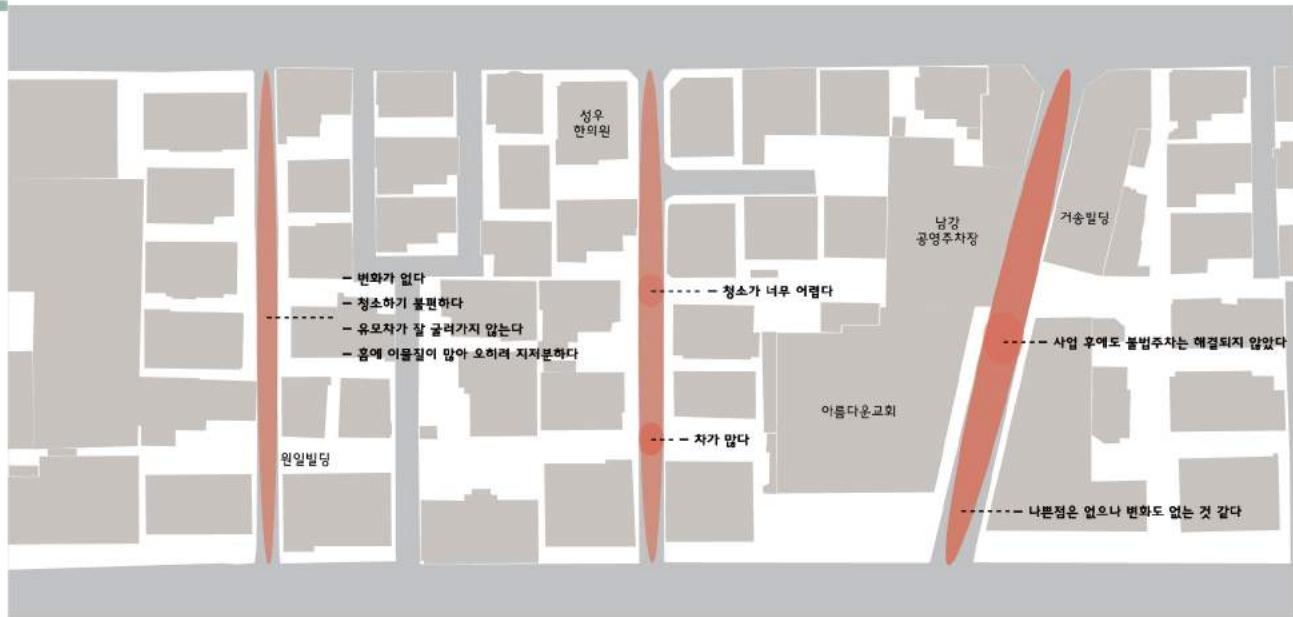
▲ 그림94 지점별 개선 요구사항

주민들에게 보행자우선도로 사업 이후 불만족스러운 지점을 지도에 표시하고 그 이유를 물은 결과, 사업 대상지 전반에 걸쳐 문제 지점이 확인되었으며, 가장 큰 불만 사유로는 '청소하기 어렵다'라는 의견이 많았다. 세부 지점별로는 아차산로51길의 경우 '유모차가 잘 굴러가지 않는다'와 '홈에 이물질이 많아 지저분해 보인다'라는 의견이 나왔고, 아차산로55길의 경우 '나쁜점은 없으나 변화도 크게 없는 것 같다'라는 의견이 제시되었다.

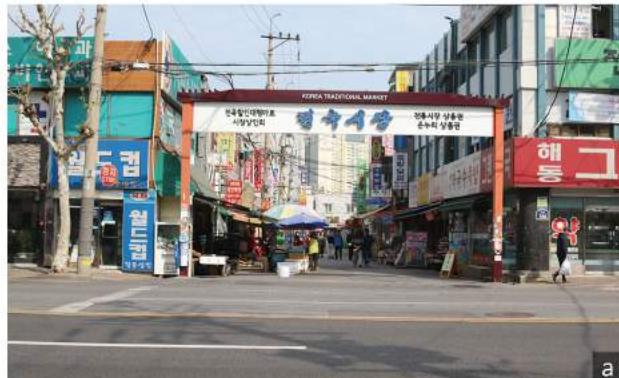
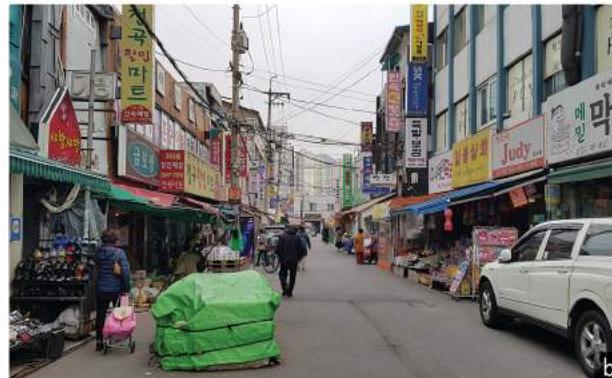
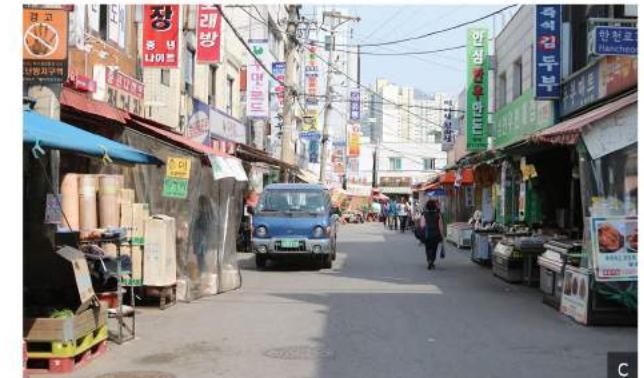
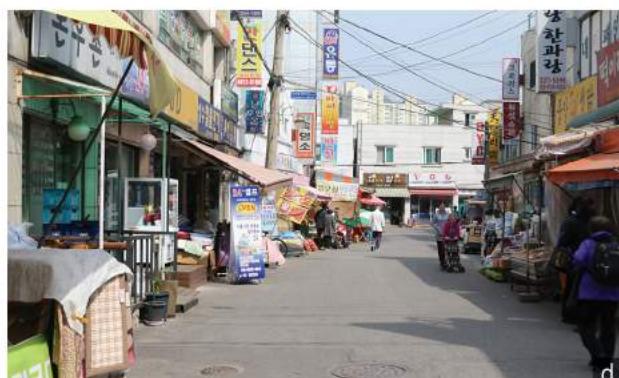
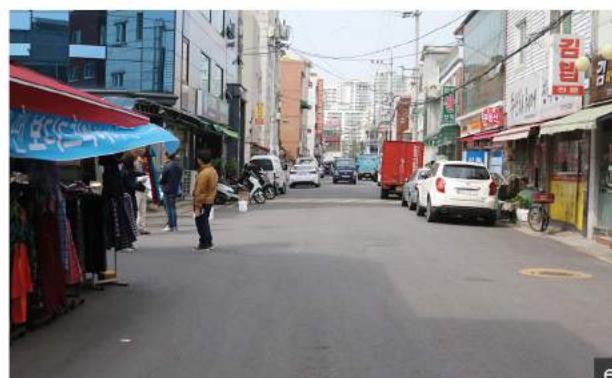
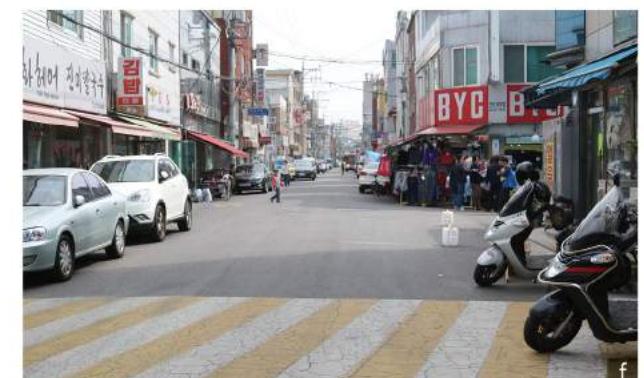
▲ 그림95 대상지 현황

서 내놓은 노상적치물로 인해 보행에 장애가 초래되고 있는 상황이다. 노상적치물로 인해 보행자가 도로 중앙에 내몰리게 되고, 대상지 를 통행하는 차량과의 상충이 자주 발생하는 것으로 관찰되었다. 또한, 중차량이 통행하여 보행자의 안전이 위협받는 것으로 보였다.

대상지는 교차로 1곳을 제외한 나머지는 직선구간으로 되어있다. 그러나 과속방지턱 등의 속도저감시설이 설치되어 있지 않아, 보행자가 없으면 운전자가 순간속도를 높게 내어 지나가는 것을 관찰할 수

다행히도 다른 대상지에 비해 구간 내에 불법 주정차가 발생하지 않는 것으로 관찰되었으며, 사업 시행 시 주차로 인한 문제가 크게 발생하지 않을 것으로 보인다. 대상지의 노면포장 상태는 불량하므로 보행자가 걷는데 불편해 보이고, 미관상 좋지 않아 도로 재포장이 필요해 보인다.
