일반연구보고서-2018-5

2017 보행자우선도로 현황과 평가

보행자우선도로의 개념 및 법적 근거

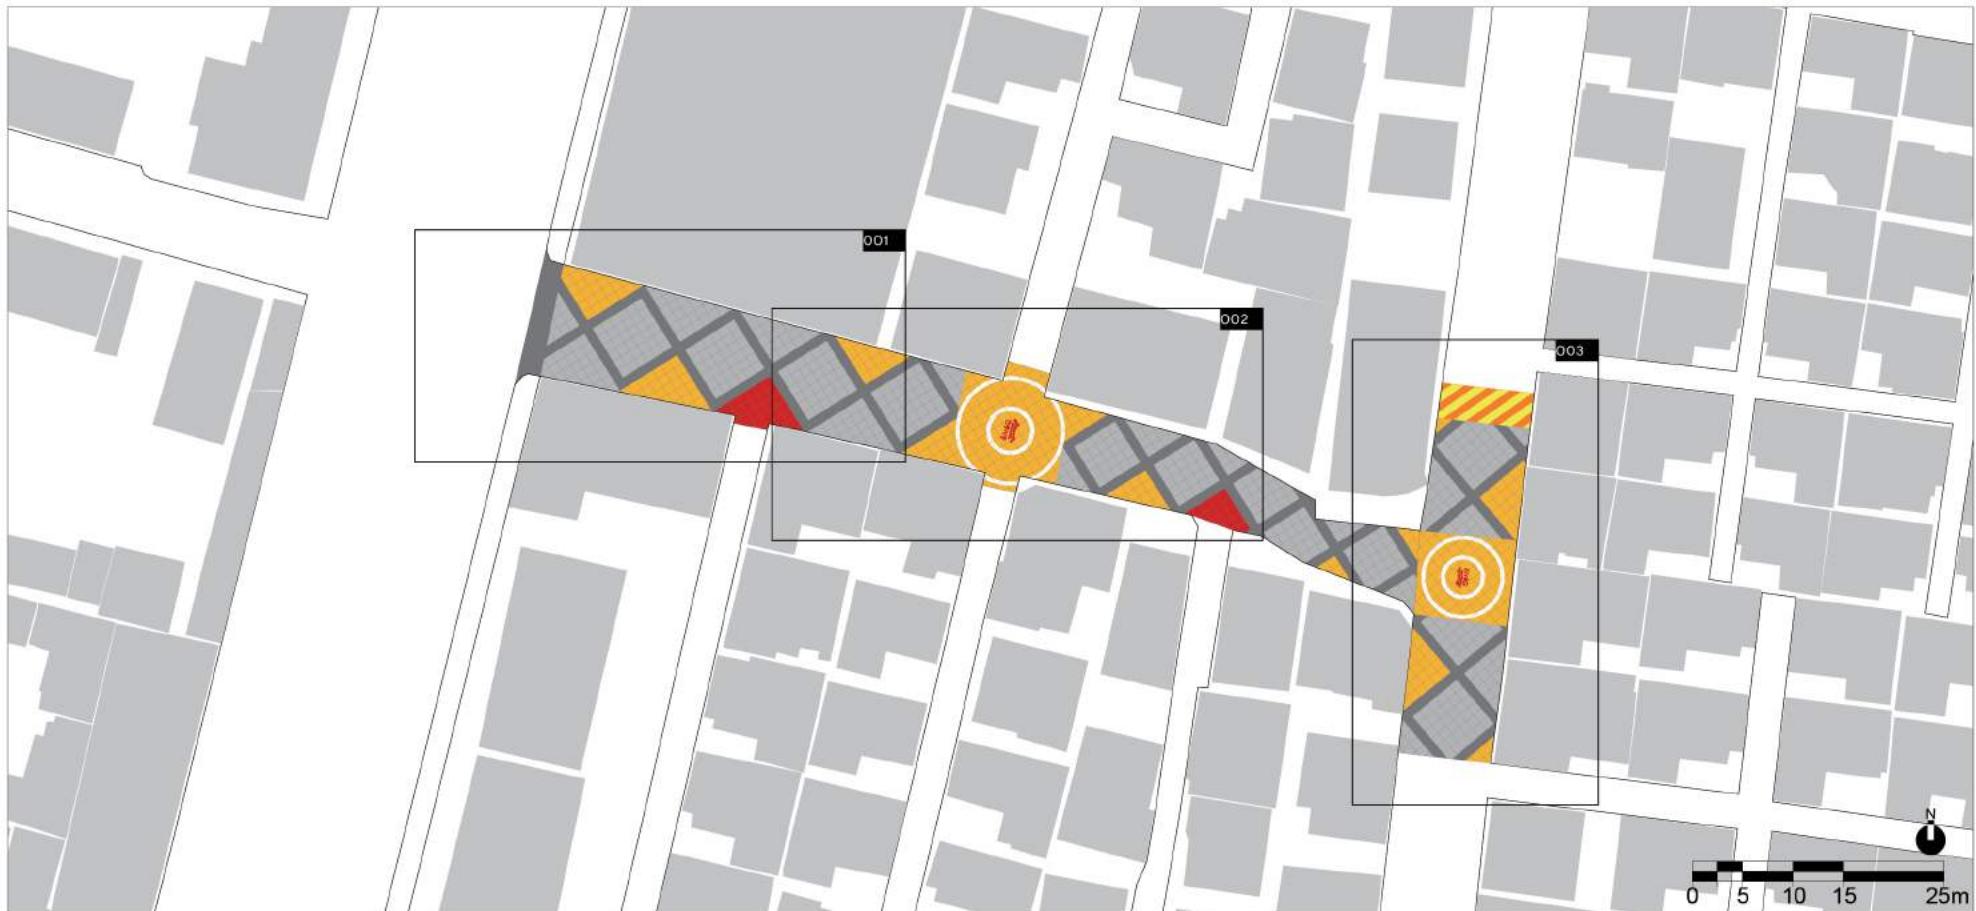
▲ 그림96 포장패턴 설계안

것을 암시하도록 했으며, 원형 중간에는 전통시장 마크를 넣어 전통시장의 분위기를 살렸다.

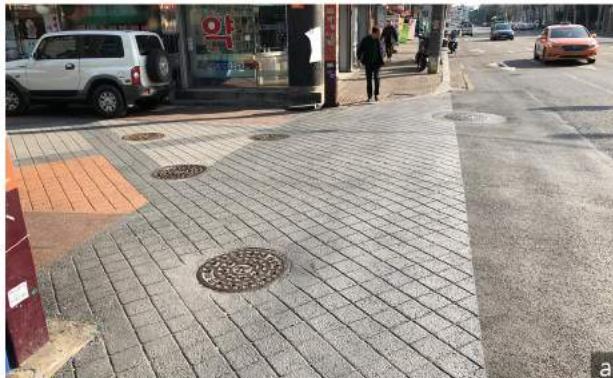
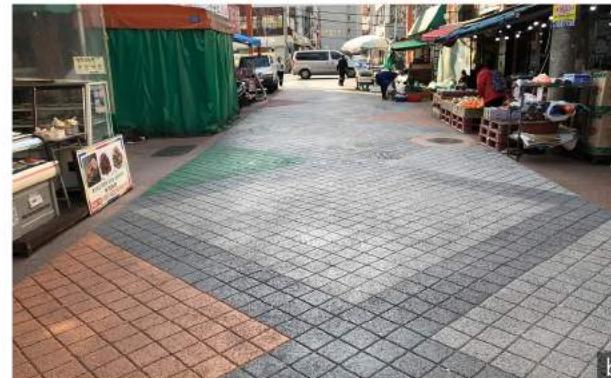
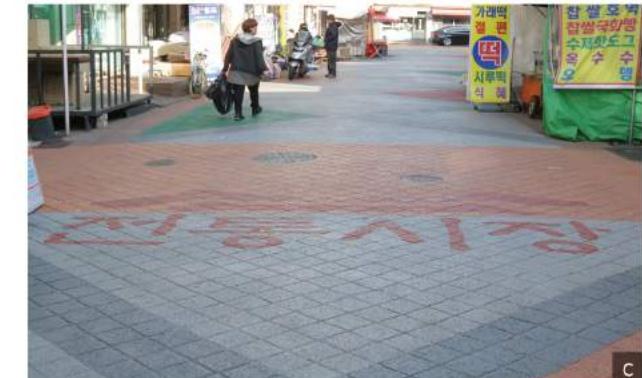
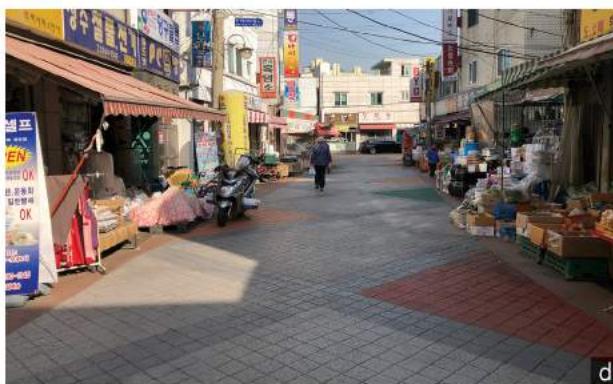
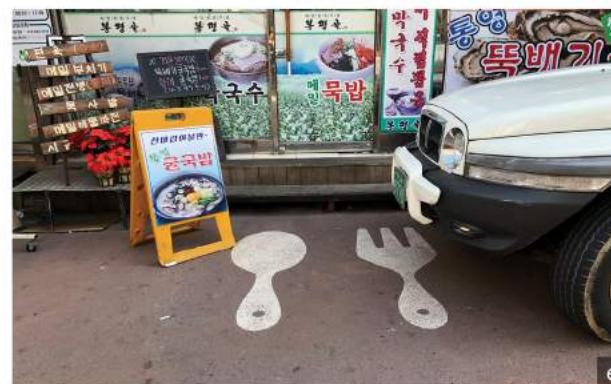
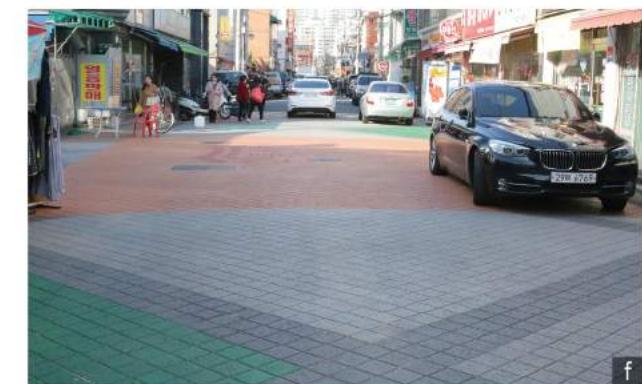
▲ 그림98 시공 완료 후 모습

한천로40길은 전액 시비로 8천 백만 원의 예산이 소요되었다. 이 중, 도로 포장 패턴 설계비로 6백만 원이 사용되었고, 대부분의 비용은 약 1,334㎡에 미끄럼방지포장을 시공하는데 약 5천만 원이 소요되었다. 그 외의 비용은 도로 재포장 및 노면 표시공사, 도로시설물 설치 등에 사용되었다.

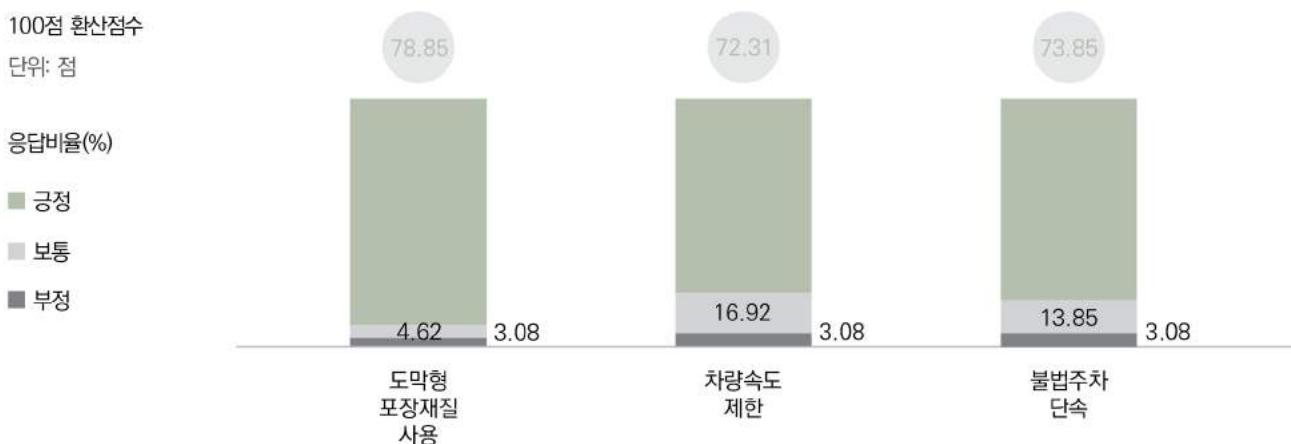
▲ 그림102 사업 요소별 만족도

세부 사업별 만족도를 살펴보면, ‘도막형 포장 재질 사용’이 78.85 점으로 가장 높게 평가됐으며, 다음으로는 ‘불법주차 단속’(73.85 점), ‘차량속도 제한’(72.31점) 순으로 나타났다. 전반적으로 긍정적인 인식이 80% 이상으로 높은 가운데, ‘도막형 포장 재질 사용’이 92.31%로 가장 높은 만족도를 보였다.

‘도막형 포장 재질 사용’을 가장 만족스러워 하는 이유로는 ‘보행이 편리하다’는 의견이 5건으로 가장 많았으며, ‘도로가 미끄럽지 않다’는 의견이 3건으로 뒤를 이었다. ‘불법주차 단속’을 가장 만족스러워 하는 이유로는 ‘불법주차 단속으로 보행이 편리하다’는 의견이 13건으로 가장 많았으며, ‘불법주차가 줄어 도로가 넓어졌다’는 의견이 4건으로 뒤를 이었다.

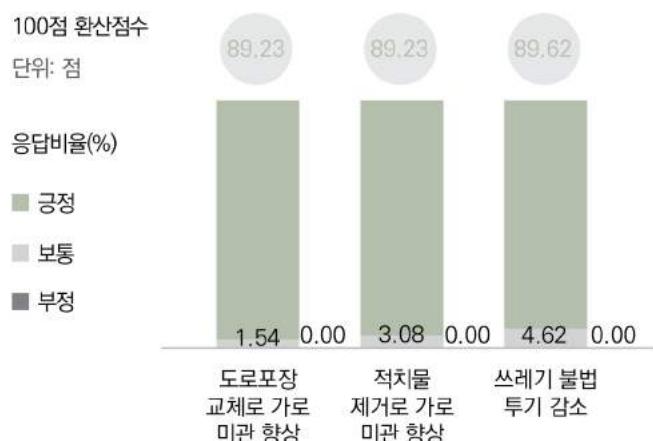
▲ 그림105 보행 쾌적성 개선에 대한 인식

보행 쾌적성과 관련해서는 전반적으로 모든 항목에 대해 95%이상 긍정 비율이 높은 가운데, ‘도로포장 교체로 가로 미관 향상’이 98.46%로 가장 큰 긍정 비율을 보였으며, ‘적치물 제거로 가로 미관 향상’(96.92%), ‘쓰레기 불법 투기 감소’(95.38%)로 뒤를 이었다.

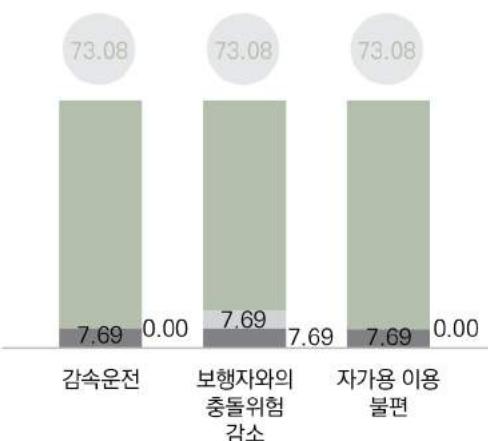
▲ 그림106 자동차 주행여건 및 행태 변화에 대한 인식

보행자우선도로 사업을 통한 보행환경 개선이 운전자 입장에서는 어떤 변화를 야기하는지 파악하기 위해, 해당 지역에서 운전 경험이 있는 주민을 대상으로 자동차 주행여건과 행태변화에 대한 인식을 조사했다. 대부분이 80%이상 긍정적인 가운데, 사업 이후 ‘감속 운전’을 하고 ‘운전시 보행자를 주의’하게 되었다는데 대해서 92.31%가 동의했다.

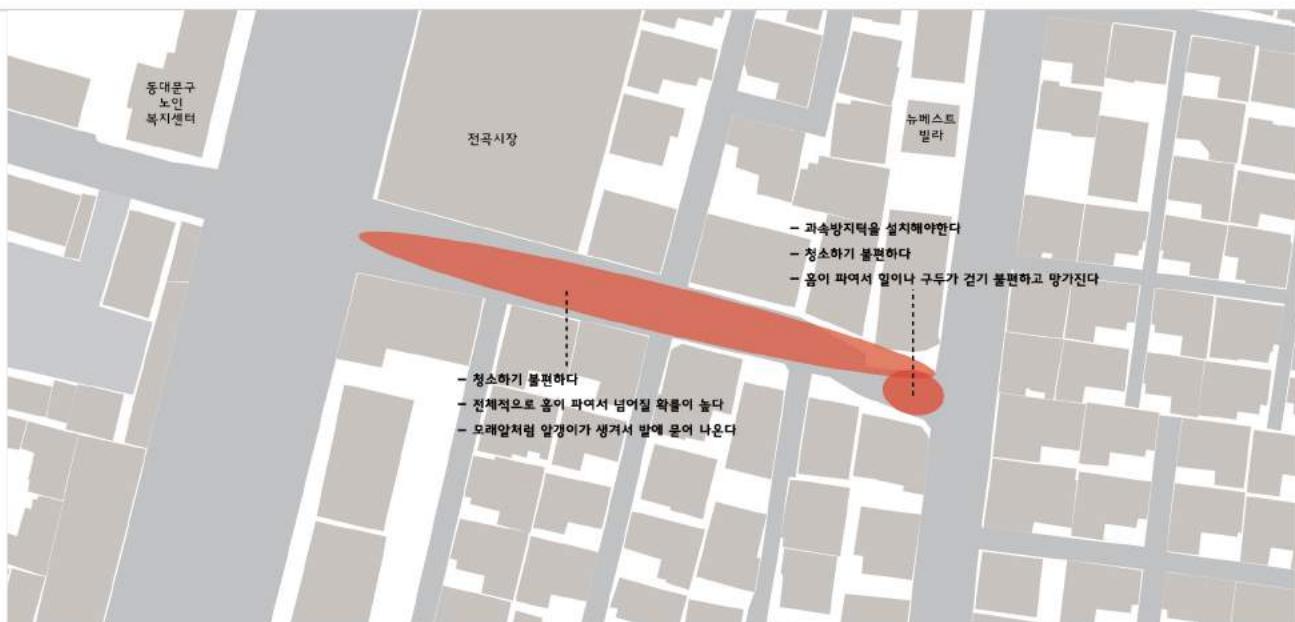
▲ 그림107 지점별 개선 요구사항

주민들에게 보행자우선도로 사업 이후 불만족스러운 지점을 지도에 표시하고 그 이유를 물은 결과, 사업 대상지 전반에 걸쳐 문제 지점이 확인되었으며, 가장 큰 불만 사유로는 '청소하기 어렵다'라는 의견이 많았다. 세부 지점별로는 직선 구간의 경우 '전체적으로 흙이 파여서 넘어질 확률이 있다'라는 의견이 나왔고, 교차로 구간의 경우 '방지턱을 설치해야 한다'와 '흙이 파여 구두가 불편하고 망가진다'라는 의견이 제시되었다.

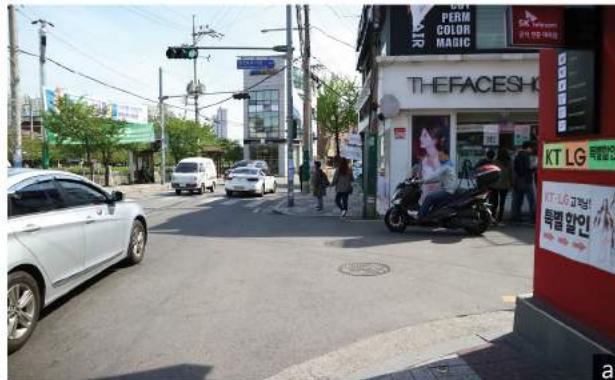
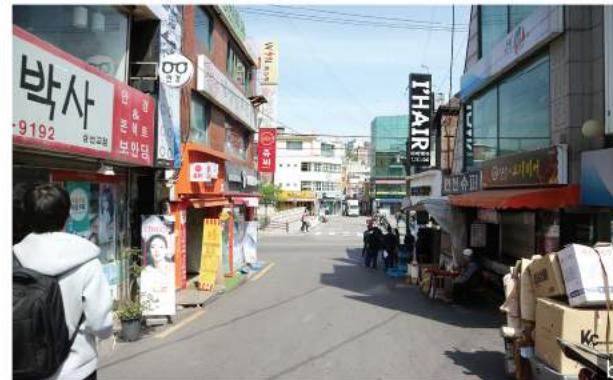
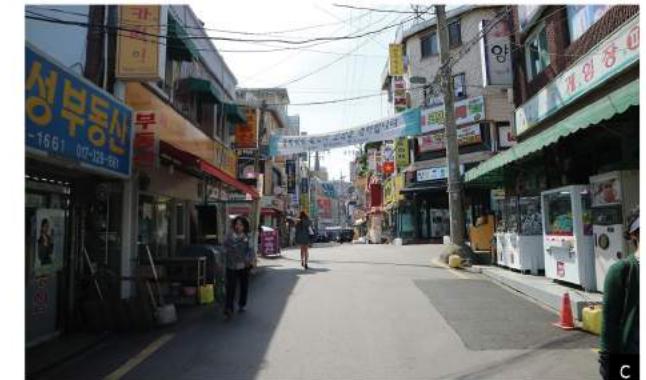
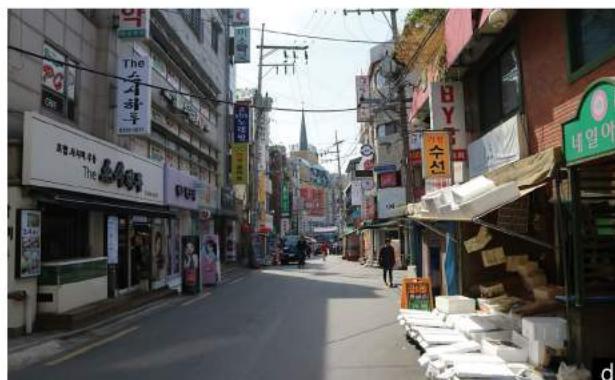
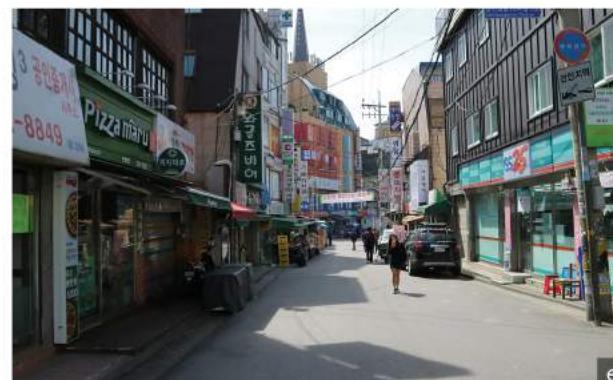
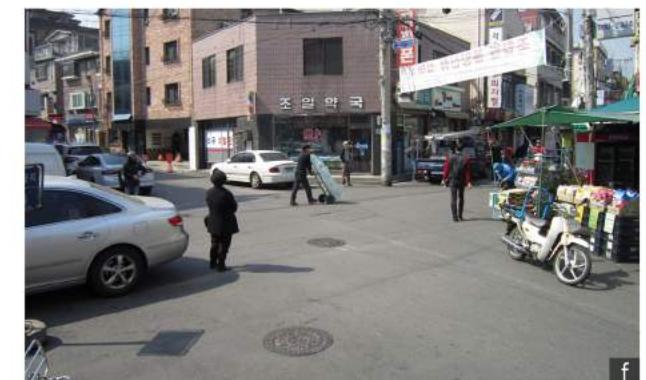
▲ 그림108 대상지 현황

삼선교로10길은 총 연장 190m, 폭원 5~6m의 보차 혼용도로이다. 대상지 주변에는 4호선 한성대입구역이 있고, 한성대학교, 가톨릭대학교 성신교정이 위치해 있다. 그 외의 지역은 다세대 주택과 아파트가 혼재되어 있다. 대상지는 3차로 삼선교로로 맞닿아 있으며, 한성

대입구역에서 한성대학교로 가는 대학생들의 통학로로 이용되고 있다. 또한, 대상지에는 음식점과 시장 등 소규모 상업시설들이 즐비해 있어 보행자와 차량의 통행이 많고, 소규모 상점에서 내놓은 노상 적치물로 인해 보행자는 도로 중앙으로 내몰리고 있다.

진입부는 교차로로 되어 있고, 전체 직선구간의 1/3까지는 경사로로 되어 있어 양방향으로 통행하는 차량의 순간속도가 높은 것으

로 판단되었다. 진입부와 맞닿은 곳에 고물상이 있으며, 고물상에서 내놓은 고물이 길가장자리구역까지 나와 있어 가로의 미관을 저해하고 보행자의 통행을 방해하고 있다.

그 외의 직선구간부터 종점부까지는 상점에서 내놓은 노상적차물과 조업차량 및 불법 주정차량으로 인해 가로내 혼잡이 가중되며, 보행자가 도로 전폭을 이용하기에 어려움이 있다.

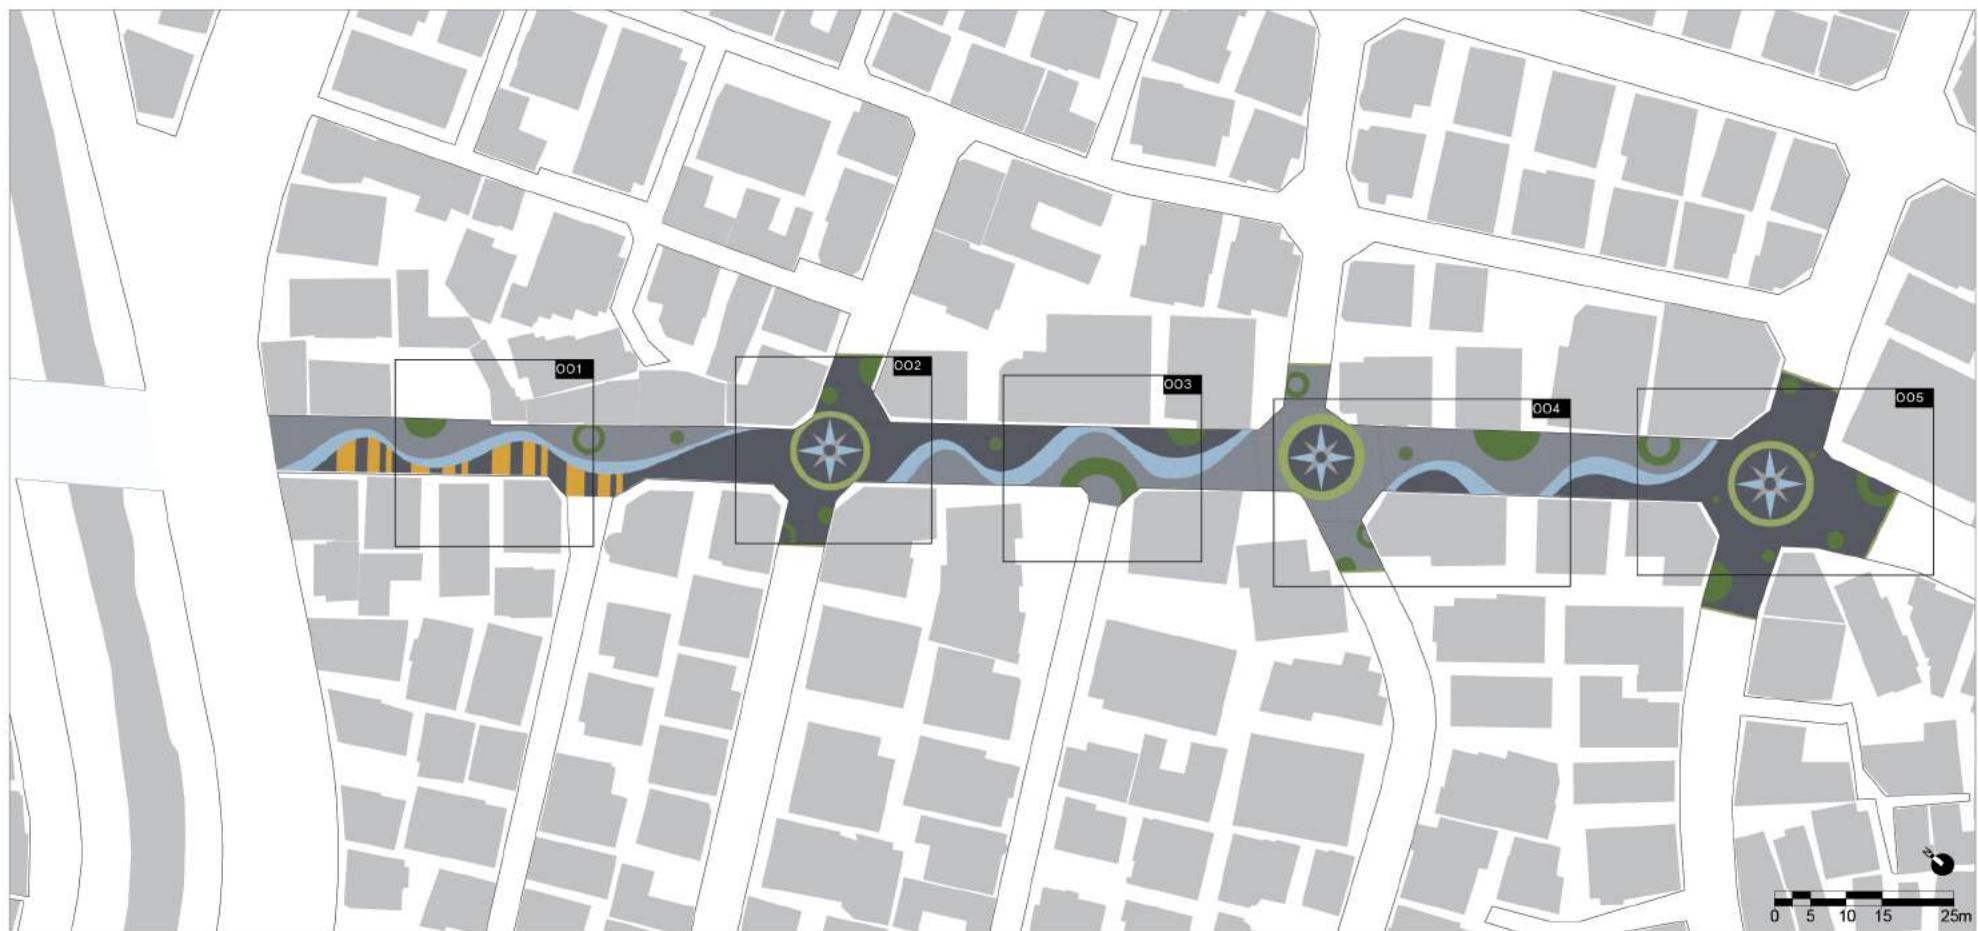
▲ 그림109 포장패턴 설계안

교차로는 원형 패턴을 사용하여 공간의 중심성을 강화하고, 차량 속도 저감을 유도하였다.

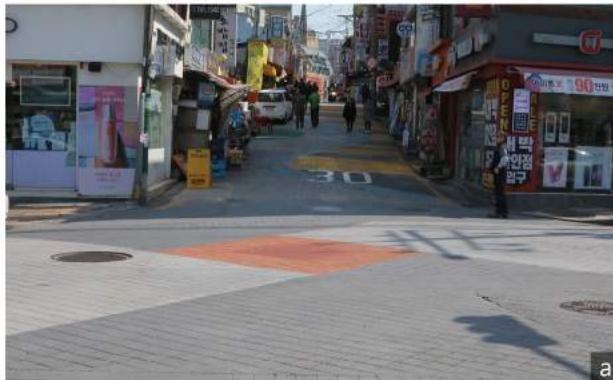
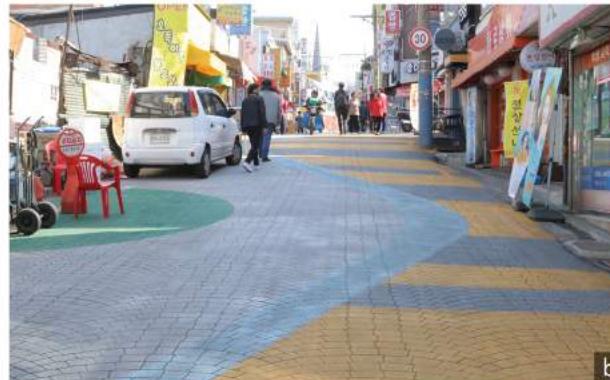
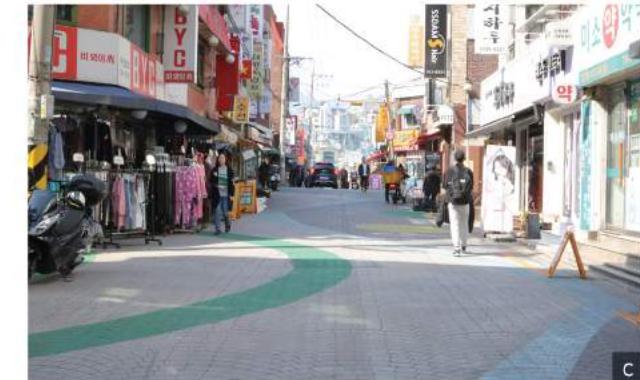
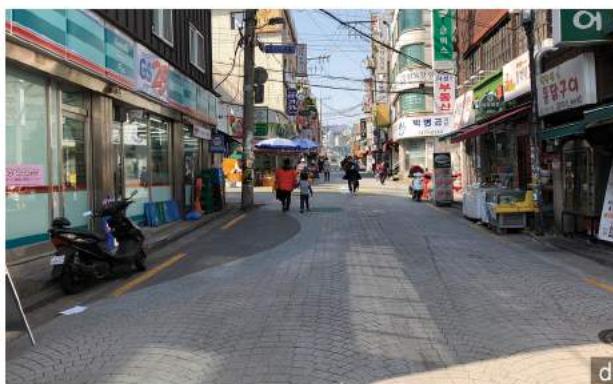
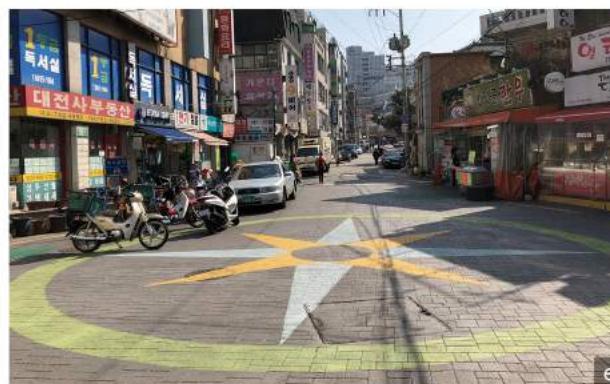
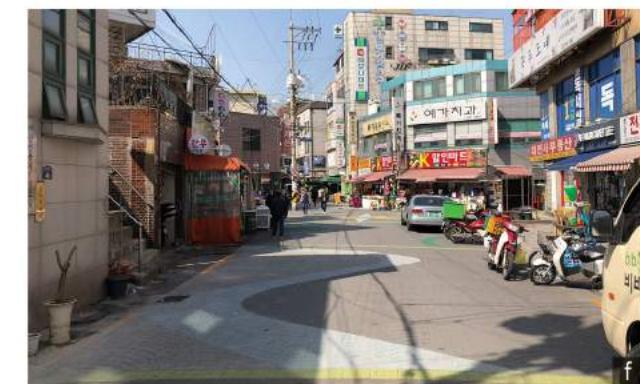
▲ 그림111 시공 완료 후 모습

삼선교로10길은 시비 1억 천 8백만 원, 구비 천백만 원의 예산이 소요되었다. 이 중, 도로 포장 패턴 설계비로 7백만 원이 사용되었고, 대부분의 비용은 약 2,566m²에 스템프 포장을 시공하는데 약 9천만 원이 소요되었다. 그 외의 비용은 도로 재포장 및 노면 표시공사, 다목적 CCTV 설치 등에 사용되었다.

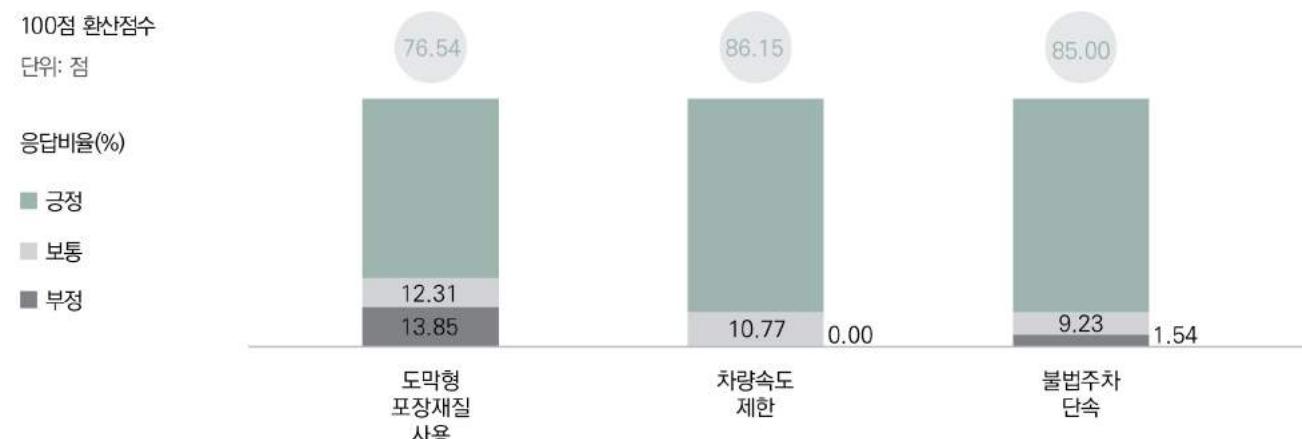
▲ 그림115 사업 요소별 만족도

세부 사업별 만족도를 살펴보면, '차량속도 제한'이 86.15점으로 가장 높게 평가됐으며, 다음으로는 '불법주차 단속'(85.00점), '도막형 포장 재질 사용'(76.54점) 순으로 나타났다. 전반적으로 긍정적인 인식이 70% 이상으로 높은 가운데, '차량속도 제한'과 '불법주차 단속'이 89.23%로 가장 높은 만족도를 보였다.

'차량속도 제한'을 가장 만족스러워 하는 이유로는 '보행이 안전하다'는 의견이 26건으로 가장 많았으며, '보행이 편리하다'는 의견이 3 건으로 뒤를 이었다. '도막형 포장 재질'을 가장 만족스러워 하는 이유로는 '오래 보행시 편하다'는 의견이 6건으로 가장 많았으며, '도로가 깨끗하다'는 의견이 5건으로 뒤를 이었다.

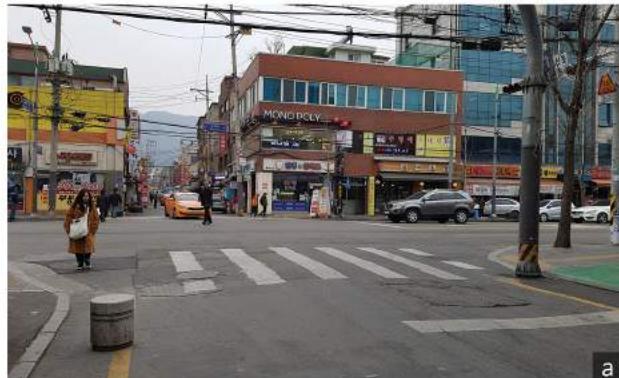
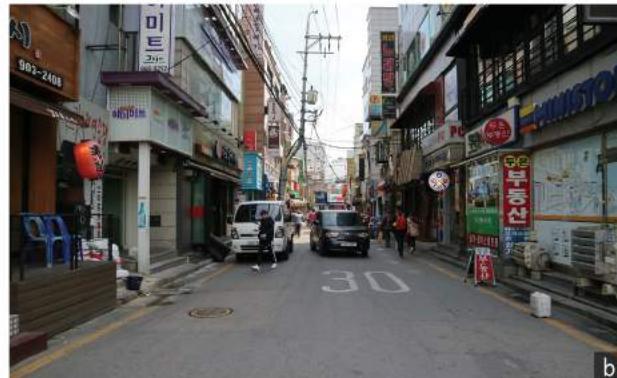
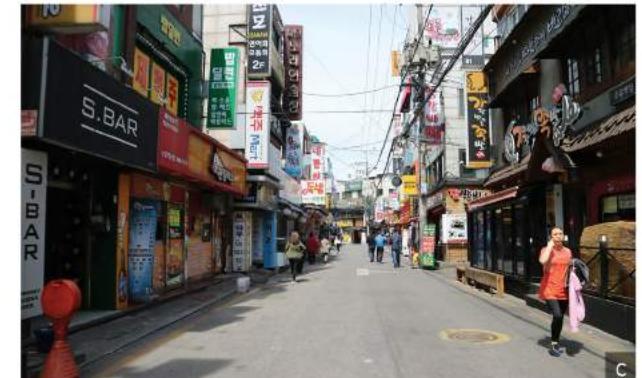
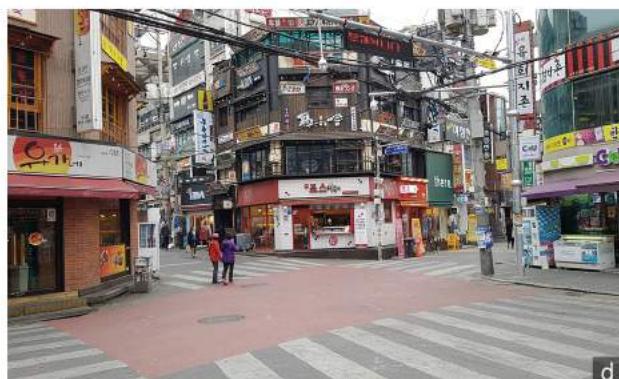
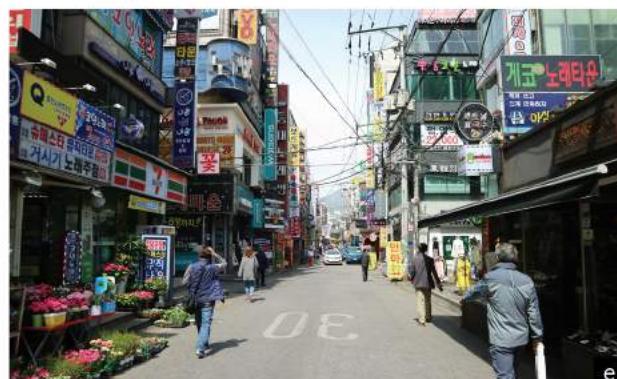
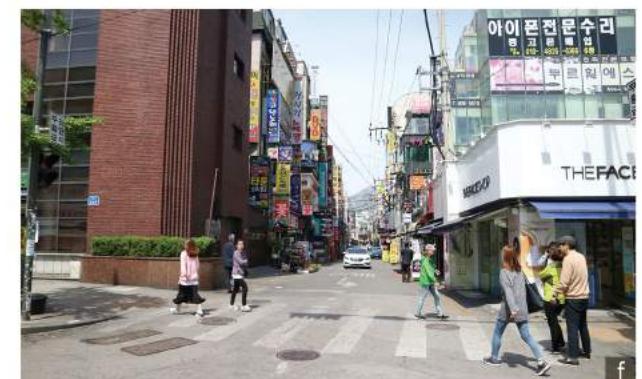
▲ 그림121 대상지 현황

진출입부는 보행자의 안전을 위해 횡단보도가 설치되어 있다. 그러나 진출입구의 면적이 넓고 화전반경이 좁아 대상지로 진입하는 차량이 속도를 줄이지 않고 빠른 속도로 통행하는 것을 관찰할 수 있었다.

교차로는 사지 횡단보도가 설치되어 있으나, 횡단보도와 인접하게

차량속도를 줄일 수 있는 과속방지턱 등이 설치되어 있지 않아 길을 건너는 보행자가 매우 위험해 보이는 곳이다.

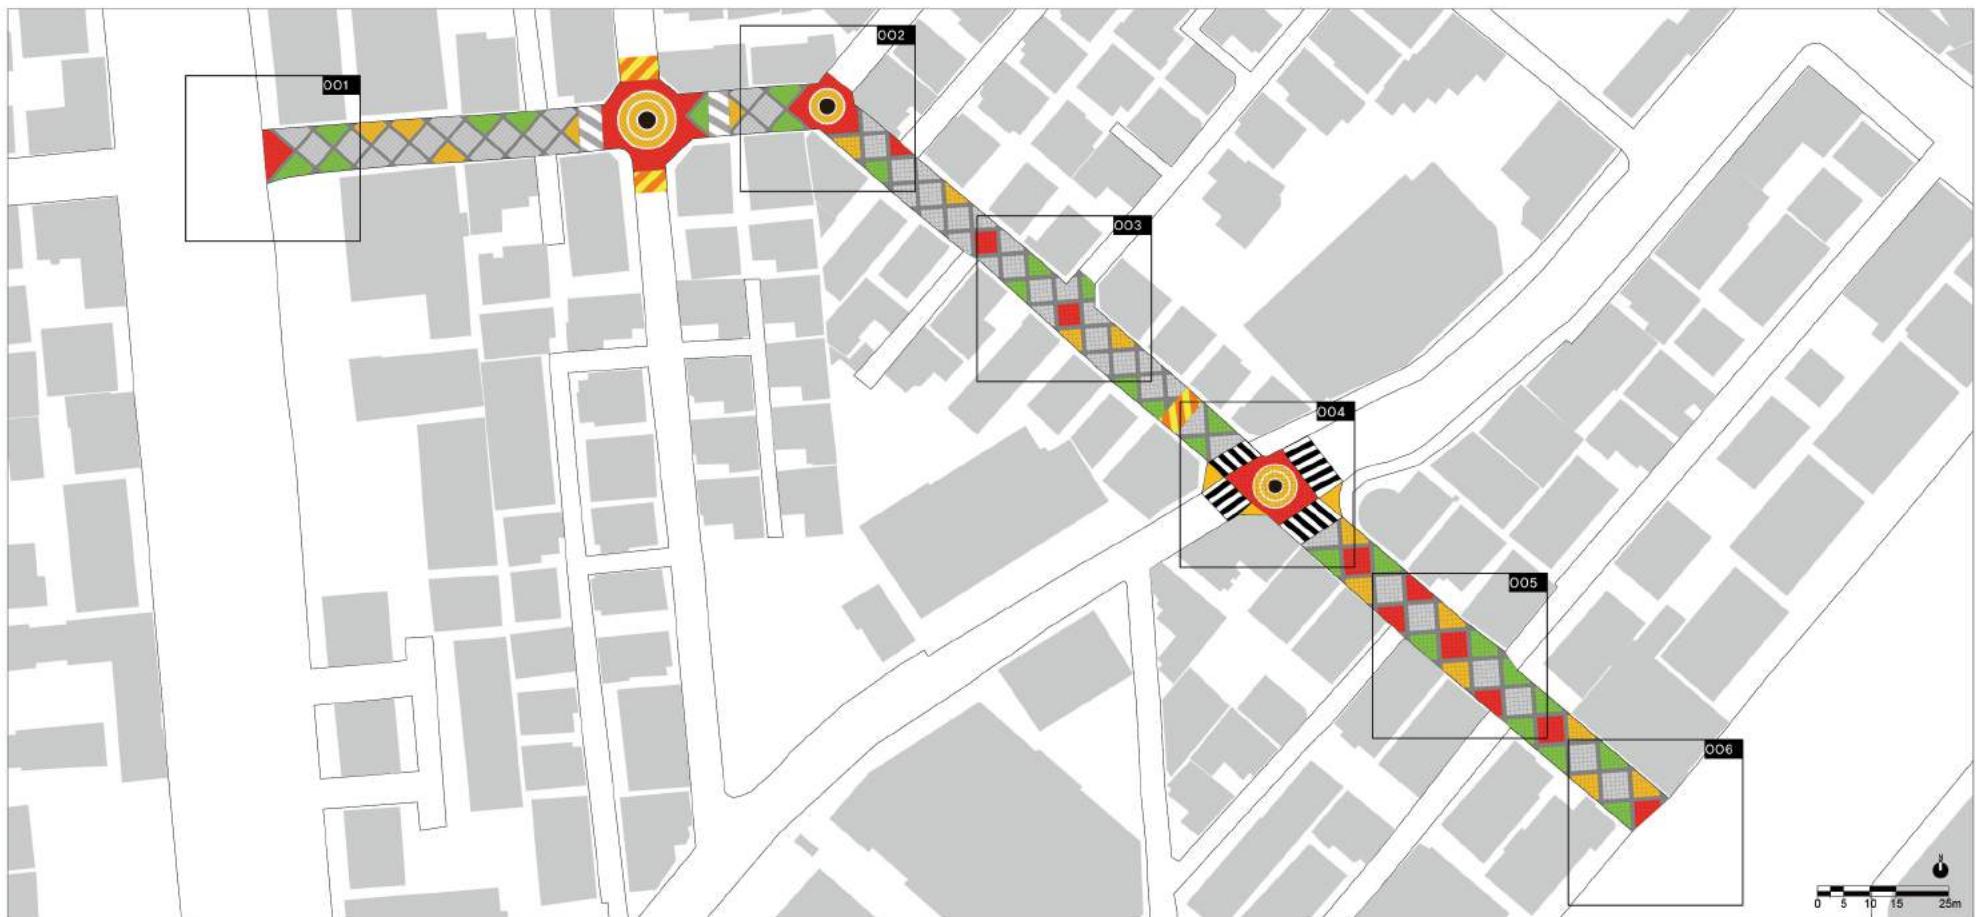
▲ 그림122 포장패턴 설계안

도봉로87길 디자인 주안점은 상가 밀집지역의 이면도로 특성과 분위기에 맞는 패턴과 주조색을 선택하여, 가로의 활력감을 유지하면서 차량통과속도를 줄일 수 있도록 하였다. 주요 패턴은 차량 통행 방향과 교차하여 차량속도를 저감할 수 있으면서, 시인성이 높은 패턴을 적용하기로 하였다. 주조색은 아스팔트 색상과 비슷한 회색을 이용하였으며, 강조색으로 노란색, 주황색, 녹색을 적절히 섞어

용하였다. 또한, 양방향에서 오는 차량이 자연스럽게 속도를 줄일 수 있도록 교차로 횡단보도 진입 근처에 과속방지턱을 설치하였다.

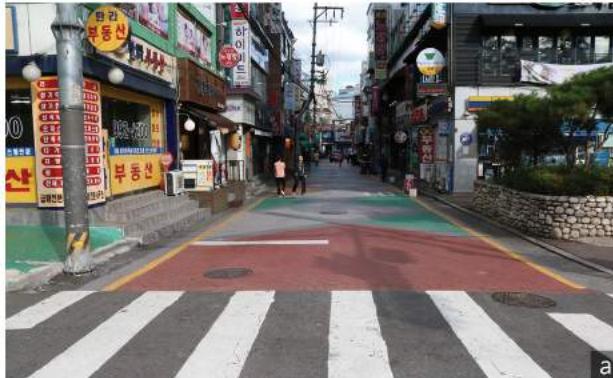
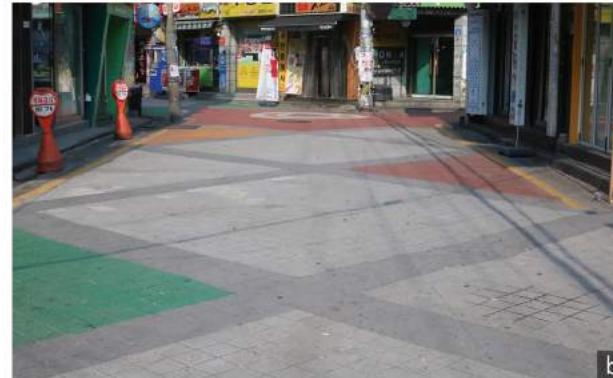
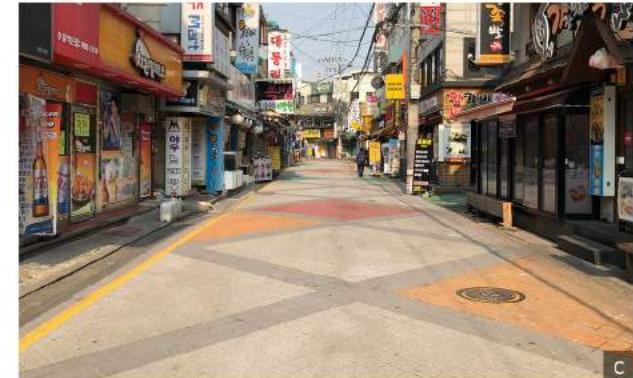
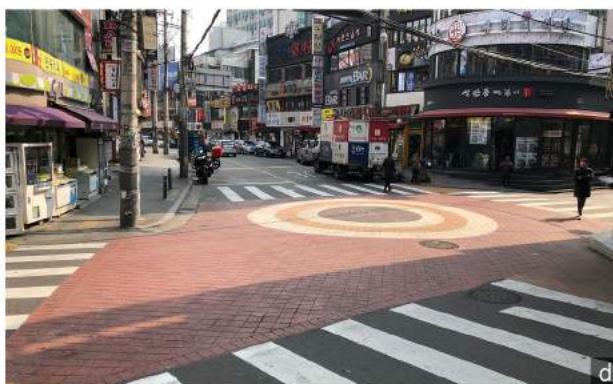
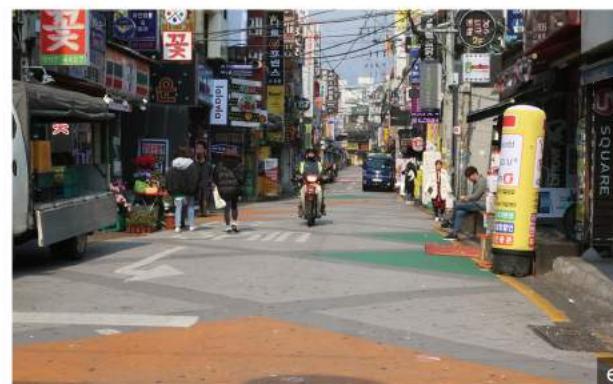
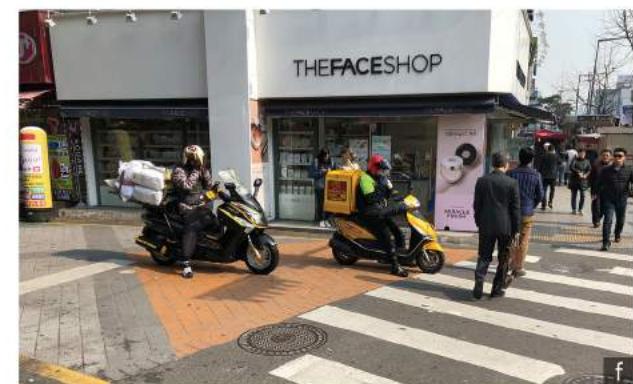
▲ 그림124 시공 완료 후 모습

도봉로87길은 시비로 1억 5천만 원의 예산이 소요되었다. 이 중, 도로 포장 패턴 설계비로 8백만 원이 사용되었고, 대부분이 비용은 약 1,732m²에 스텁프 포장 및 아스팔트 콘크리트를 구매하는데 약 9천만 원이 소요되었다. 그 외의 비용은 도로 재포장 및 노면 표시공사, 교통 안전시설 설치 등에 사용되었다.

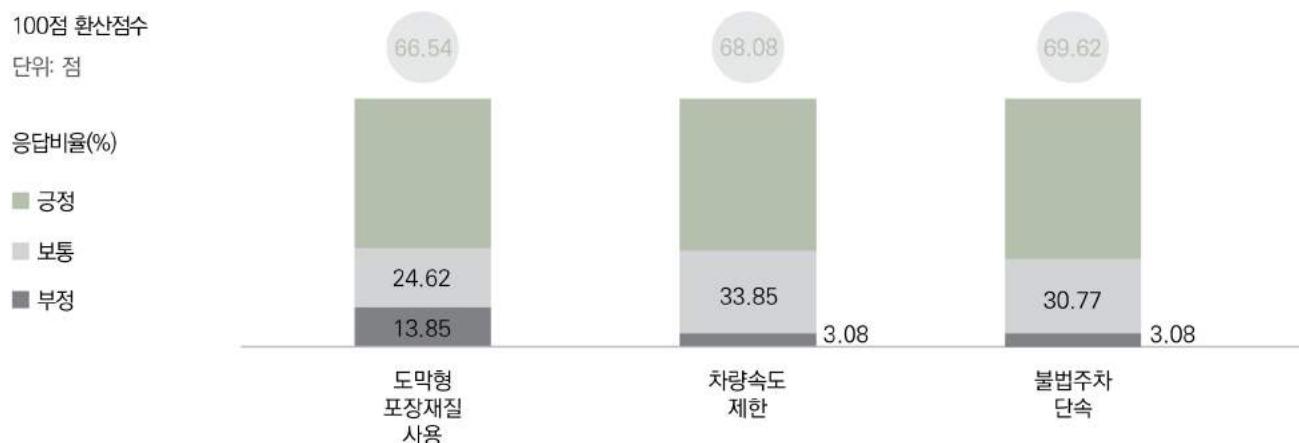
▲ 그림128 사업 요소별 만족도

세부 사업별 만족도를 살펴보면, ‘불법주차 단속’이 69.62점으로 가장 높게 평가됐으며, 다음으로는 ‘차량속도 제한’(68.08점), ‘도막형 포장 재질 사용’(66.54점) 순으로 나타났다. 전반적으로 긍정적인 인식이 60% 이상으로 높은 가운데, ‘불법주차 단속’이 66.15%으로 가장 높은 만족도를 보였다.

‘불법주차 단속’을 가장 만족스러워 하는 이유로는 ‘불법주차 차량이 줄어 도로가 넓어진다’는 의견이 5건으로 가장 많았으며, ‘보행이 편리하다’는 의견이 2건으로 뒤를 이었다. ‘차량속도 제한’을 가장 만족스러워 하는 이유로는 ‘보행이 안전하다’는 의견이 27건으로 가장 많았으며, ‘사고를 예방할 수 있다’는 의견이 6건으로 뒤를 이었다.

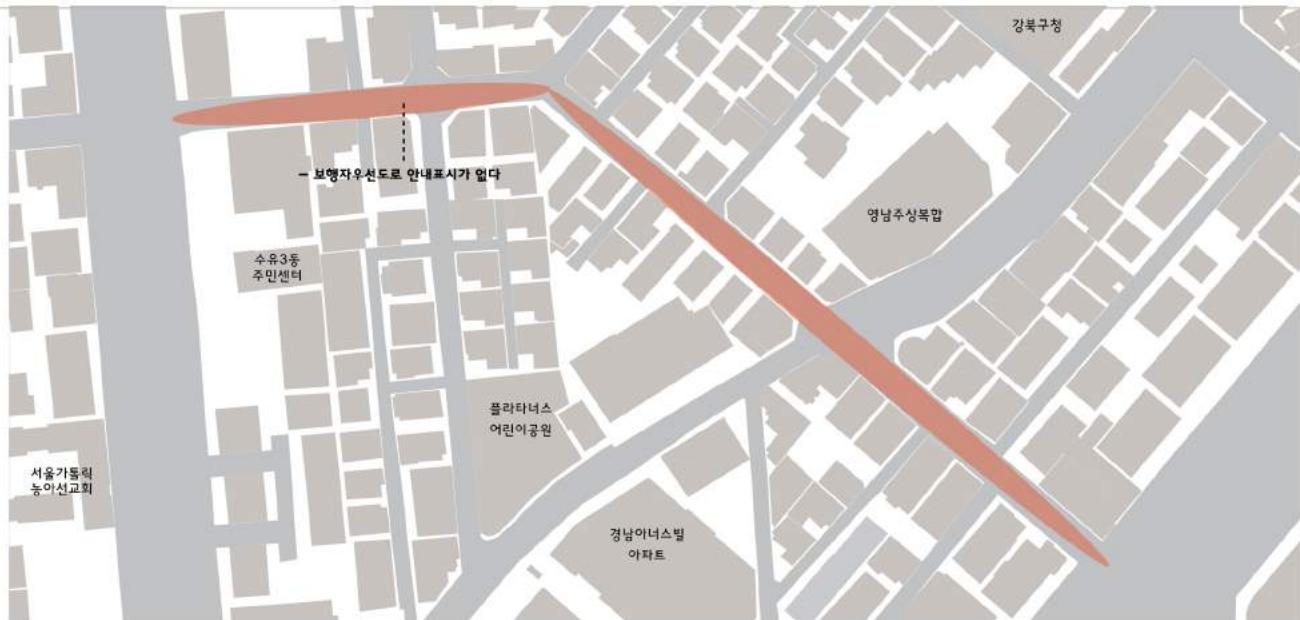
▲ 그림133 지점별 개선 요구사항

주민들에게 보행자우선도로 사업 이후 불만족스러운 지점을 지도에 표시하고 그 이유를 물은 결과, 사업 대상지 전반에 걸쳐 문제 지점이 확인되었으며, 가장 큰 불만 사유로는 ‘보행자우선도로 안내표지가 없다’라는 의견이 많았다. 그러나 대부분의 응답자가 지점별 개선 요구사항에 대해 ‘없다’라는 의견이 많았다. 따라서, 구에서는 보행자우선도로 안내표지에 대한 고려가 필요한 것으로 보인다.

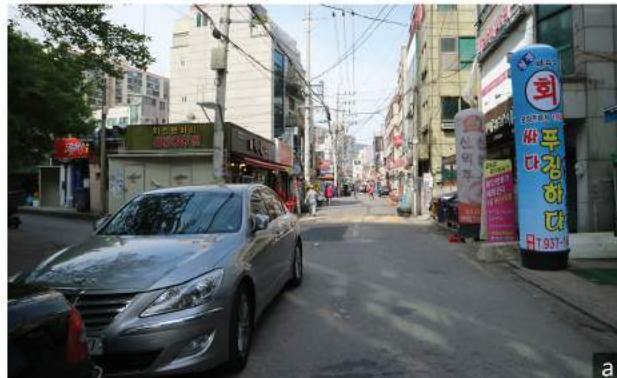
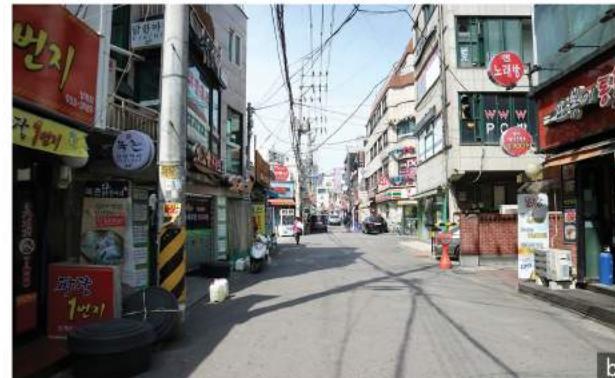
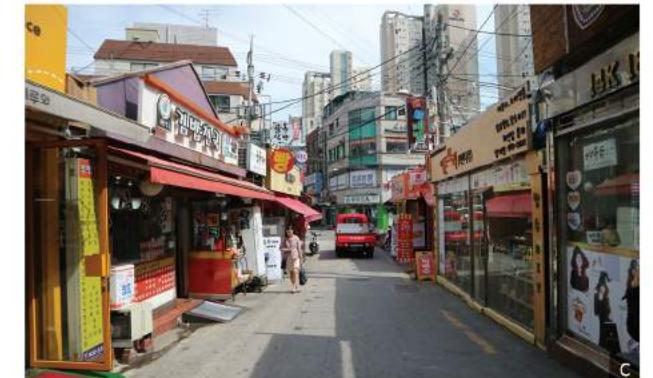
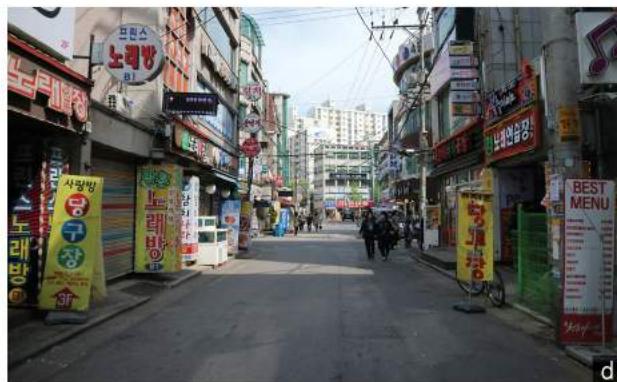
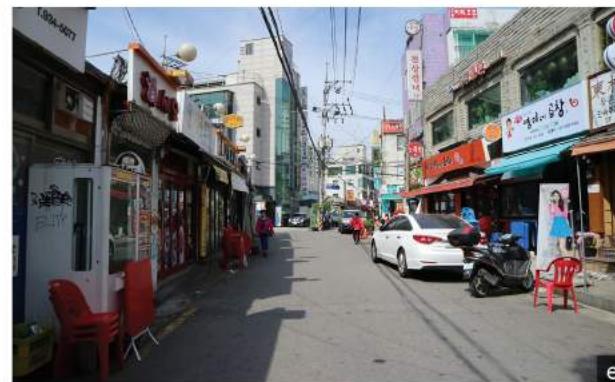
▲ 그림134 대상지 현황

대상지의 진출입부는 보도에서 대상지 내로 진입하는 차량의 회전반경이 크고 횡단보도가 설치되어 있다. 그러나, 차량이 속도를 줄이지 않고 대상지에 진입하는 것을 볼 수 있었으며, 보행자의 안전이 위협되므로 이에 대한 조치가 필요한 것으로 보인다.

직선구간은 약 140m로 길게 뻗어있다. 이 때문에 보행자가 다니

지 않으면 차량속도가 증가하여, 구간 중간에 과속방지턱을 설치하였으나, 턱이 없고 포장재질이 바래 속도를 줄이는데 크게 기여하지 않는다. 상가에서 내놓은 적치물과 상가 이용자의 불법주정차등이 도로에 있어, 실제적으로 보행자가 이용할 수 있는 구역은 매우 좁은 것으로 관찰되었다. 이로 인해 보행자는 차량과의 상충이 자주 일어나 안전해 보이지 않는다. 또한, 도로 포장면이 노후화 되어 있어, 가

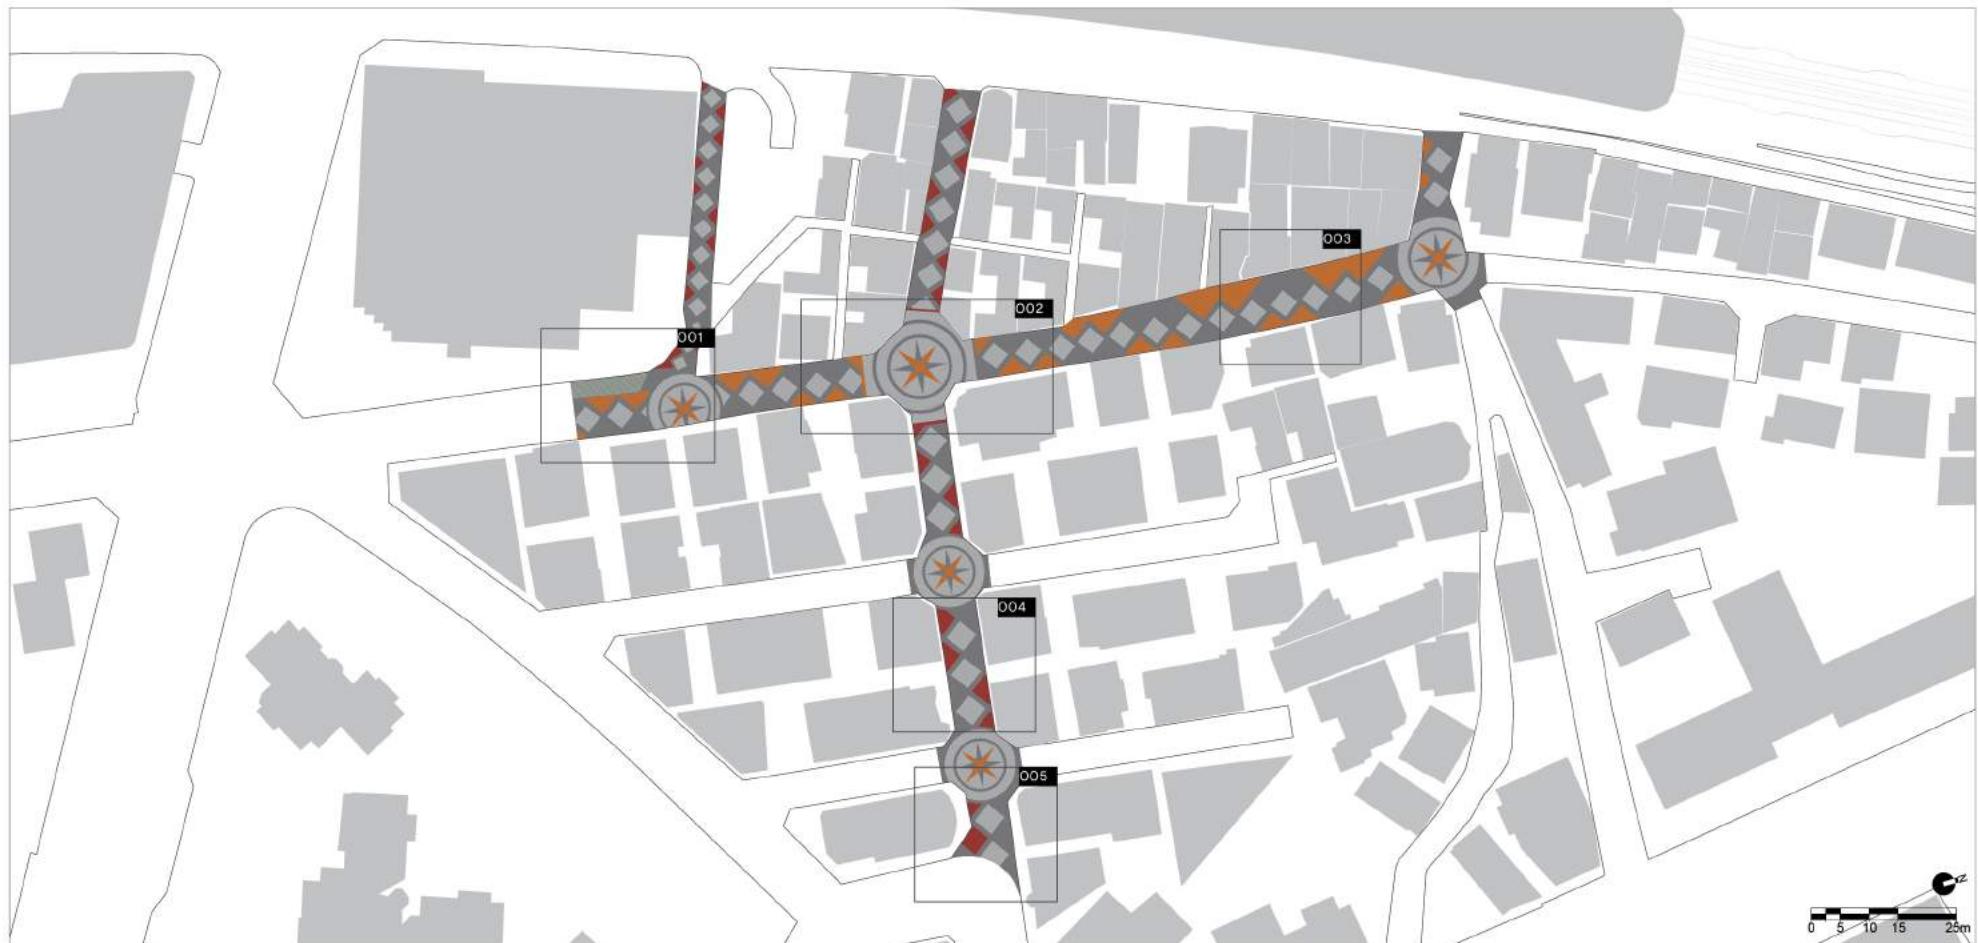
▲ 그림135 포장패턴 설계안

구간의 패턴이 동일하게 들어갔기 때문에 운전자에게 주의를 주기 위해 필요 구간에 과속방지턱을 설치하였다.

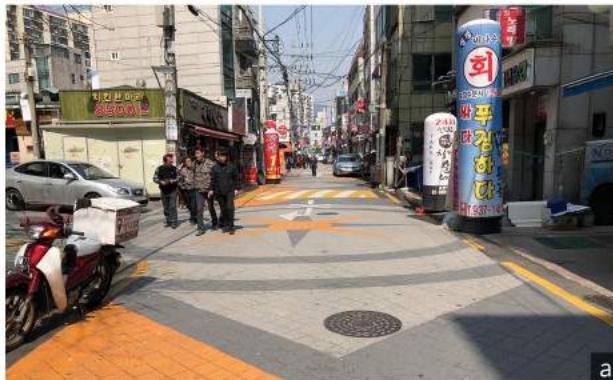
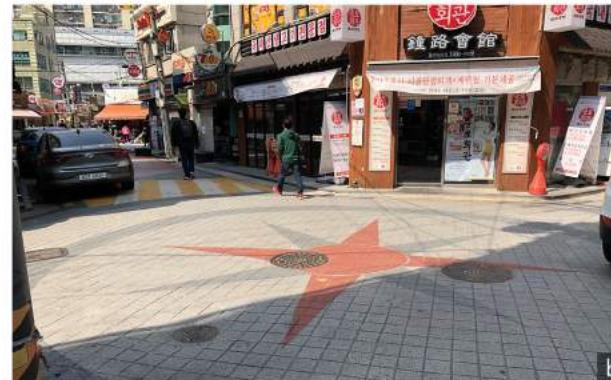
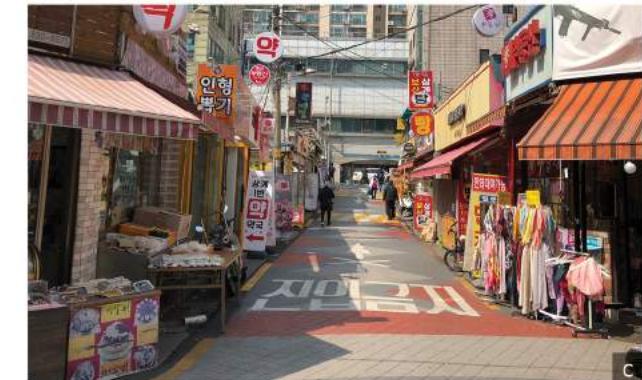
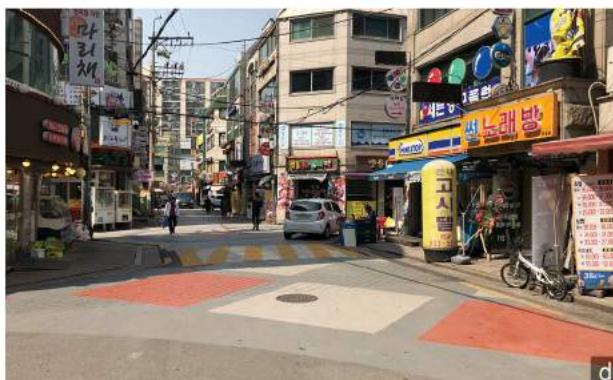
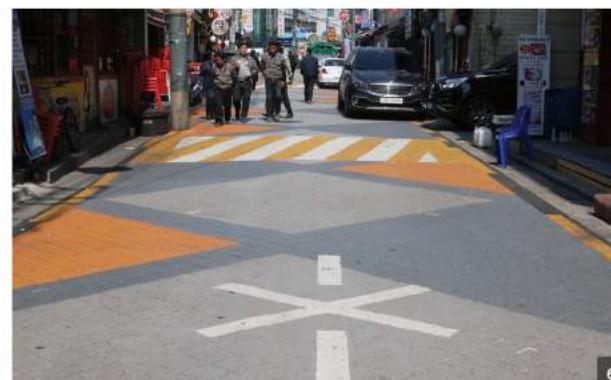
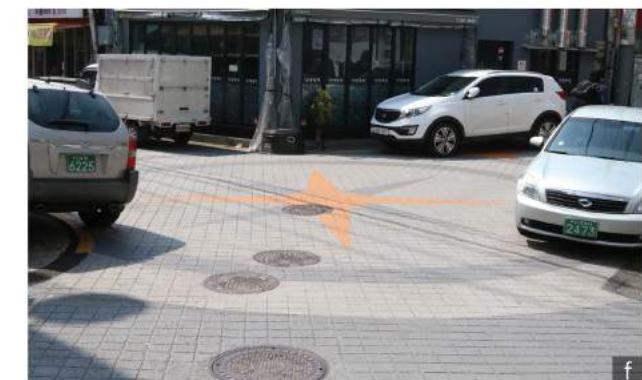
▲ 그림137 시공 완료 후 모습

한글비석로20길은 시비 1억 천 6백만 원, 구비 8천 9백만 원으로 총 2억 5백만 원의 예산이 소요되었다. 이 중, 도로 포장 패턴 설계비로 7백만 원이 사용되었고, 대부분이 비용은 약 2,013m²에 스템프 포장 및 아스팔트 콘크리트를 구매하는데 약 9천만 원이 소요되었다. 그 외의 비용은 도로 재포장 및 노면 표시공사, 교통안전시설 설치 등에 사용되었다.

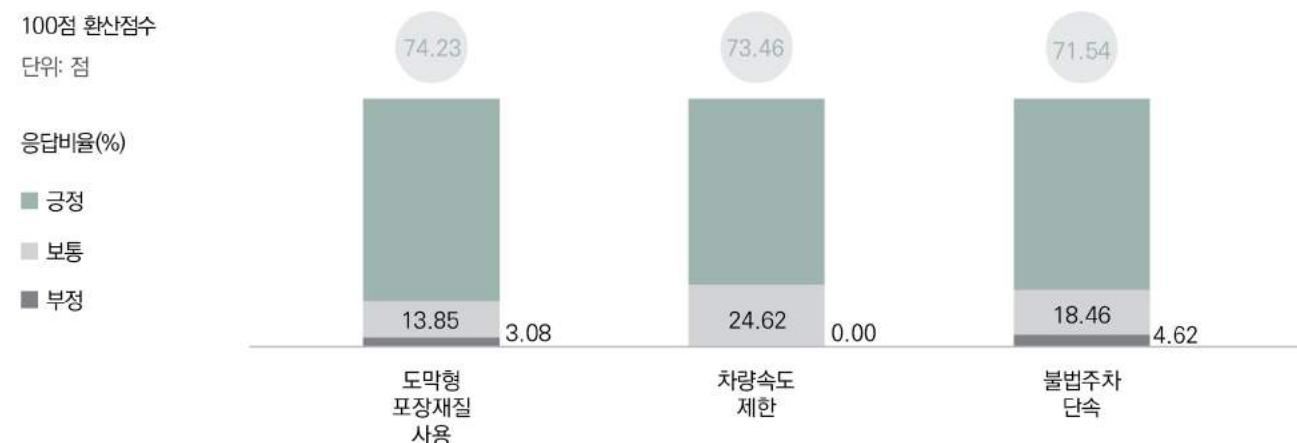
▲ 그림141 사업 요소별 만족도

세부 사업별 만족도를 살펴보면, ‘도막형 포장 재질 사용’이 74.23 점으로 가장 높게 평가됐으며, 다음으로는 ‘차량속도 제한’(73.46 점), ‘불법주차 단속’(71.54점) 순으로 나타났다. 전반적으로 긍정적인 인식이 75% 이상으로 높은 가운데, ‘도막형 포장 재질 사용’이 83.08%로 가장 높은 만족도를 보였다.

‘도막형 포장 재질 사용’을 가장 만족스러워 하는 이유로는 ‘오래 보행시에도 편하다’는 의견이 4건으로 가장 많았으며, ‘도로가 깨끗하다’는 의견이 3건으로 뒤를 이었다. ‘차량속도 제한’을 가장 만족스러워 하는 이유로는 ‘보행이 안전하다’는 의견이 31건으로 가장 많았으며, “어린이, 노약자를 보호할 수 있다”는 의견이 3건으로 뒤를 이었다.
