일반연구보고서-2018-5

2017 보행자우선도로 현황과 평가

보행자우선도로의 개념 및 법적 근거

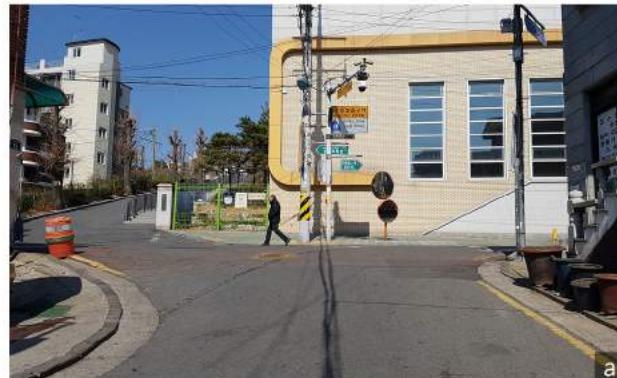
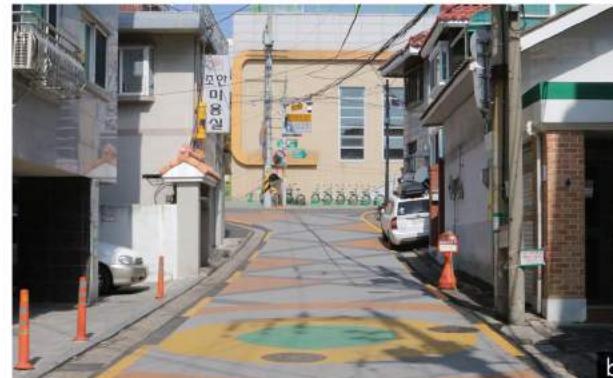
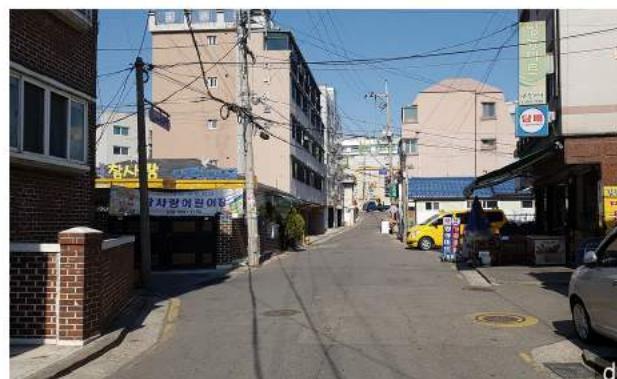
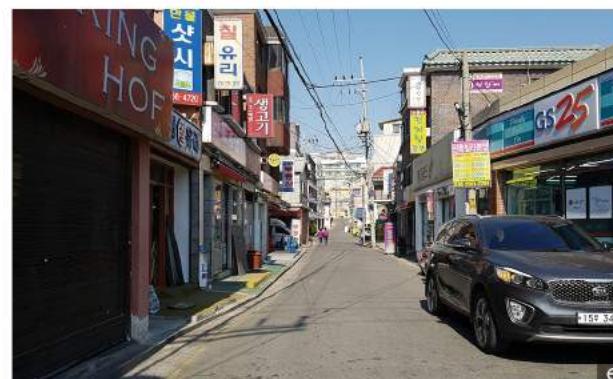
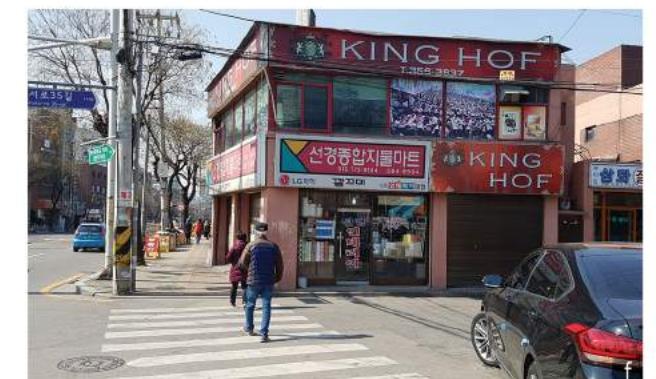
▲ 그림147 대상지 현황

연서로35길은 총 연장 150m, 폭 6~7m의 보차운용도로이다. 대상지 주변으로 남동쪽에는 3,6호선 연신내역과 연신내로데오거리가 위치해 있고, 남쪽으로는 은평구립도서관과 불광근린공원이 있다. 그 외에는 다가구·다세대 주택이 위치한 주거 및 상업시설이 혼재되어 위치해 있다.

대상지는 4차선 연서로와 면해있으며, 대상지 내 주거지역으로 들어오는 차량의 통행로로 이용되고 있다. 연서로와 면한 진입부는 연서로37길의 진입부와 같이 면해있어 하나의 횡단보도가 넓게 설치되어 있다. 진입부 중간에 편의점이 위치해 있어 편의점을 이용하려는 운전자가 불법 주정차를 상시로 하고 있어 차량이 길을 건너는 보행자의 시야를 가리게 된다.

직선구간은 종점부까지 일직선으로 되어 있으며, 가게에서 내놓

은입간판과 불법주정차가 정차해 있어 보행자가 실제로 도로를 이용할 수 있는 공간은 많이 줄어드는 것으로 관찰되었다. 주정차 차량이나 보행자가 없으면, 운전자가 마음놓고 차량 속도를 낼 것으로 판단되어 이에 대한 조치가 필요하다.

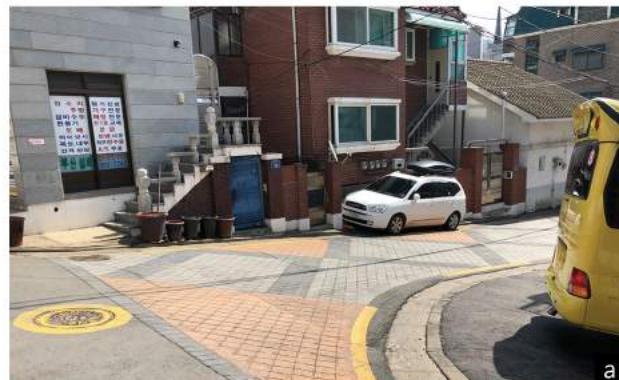
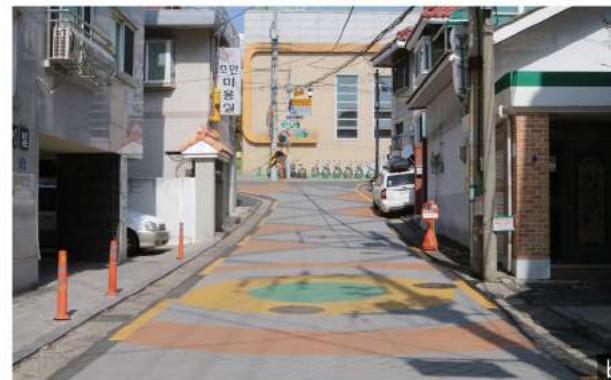
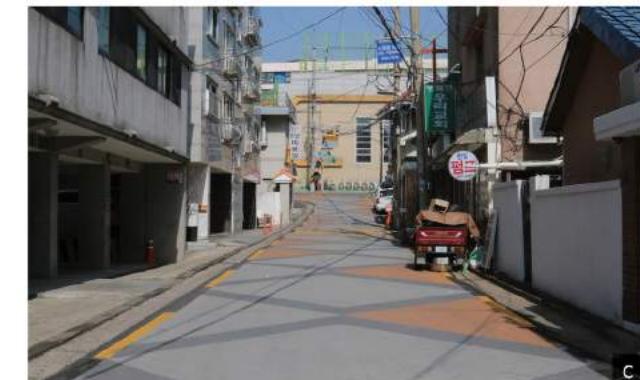
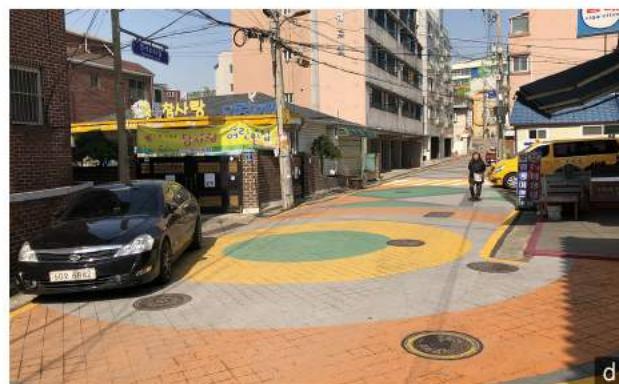
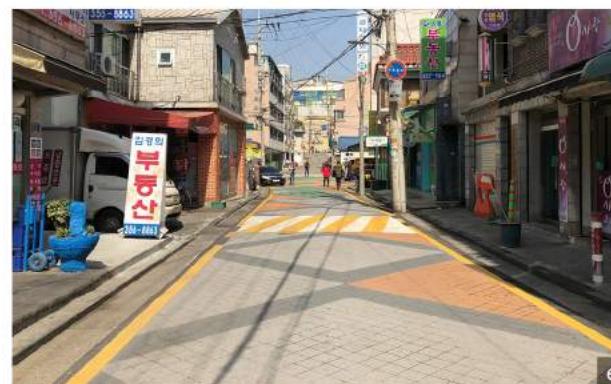
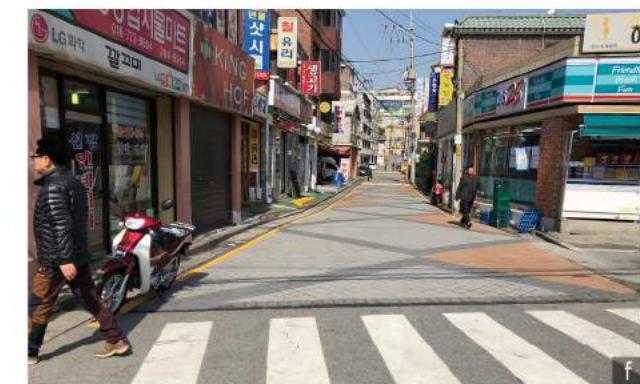
▲ 그림150 시공 완료 후모습

연서로35길은 시비 5천 6백만 원, 구비 2천만 원으로 총 7천 6백만 원의 예산이 소요되었다. 이 중, 도로 포장 패턴 설계비로 5백만 원이 사용되었고, 대부분이 비용은 약 954㎡에 스템프포장을 구매하는데 약 4천만 원이 소요되었다. 그 외의 비용은 도로 재포장 및 노면 표시 공사, 교통안전시설 설치 등에 사용되었다.

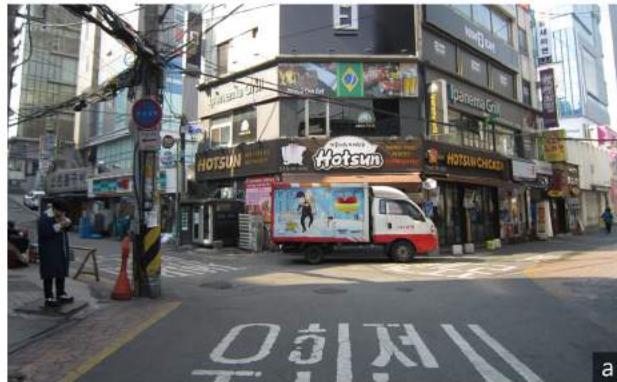
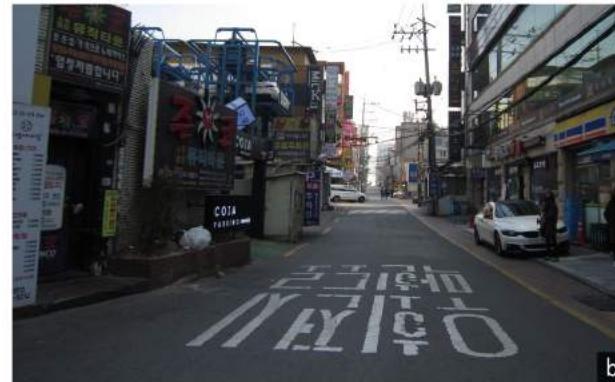
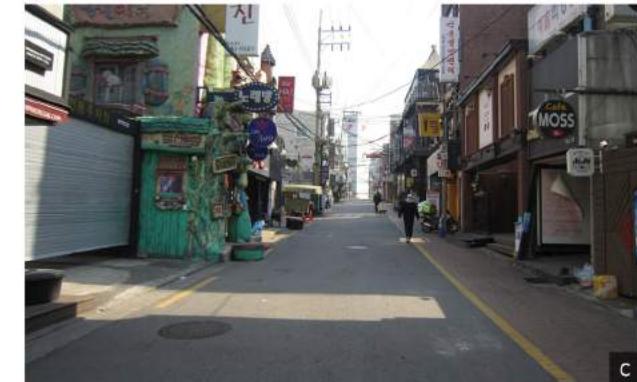
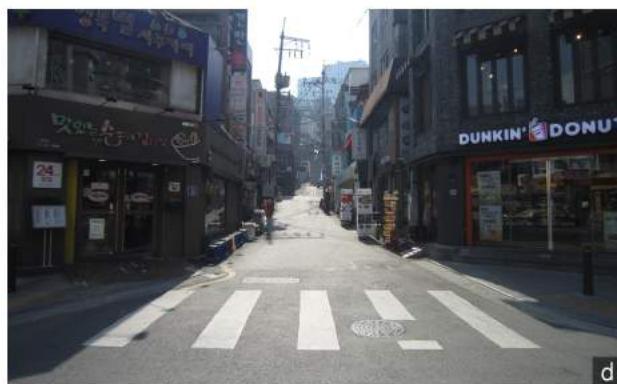
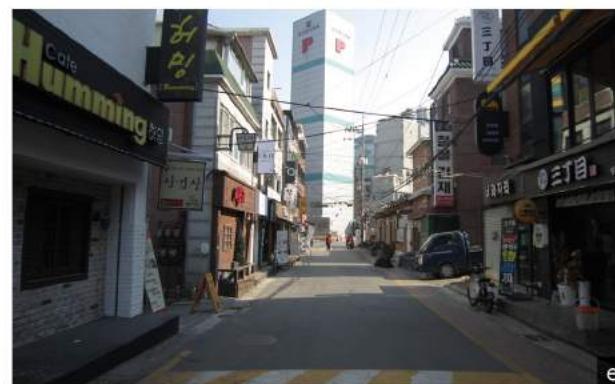
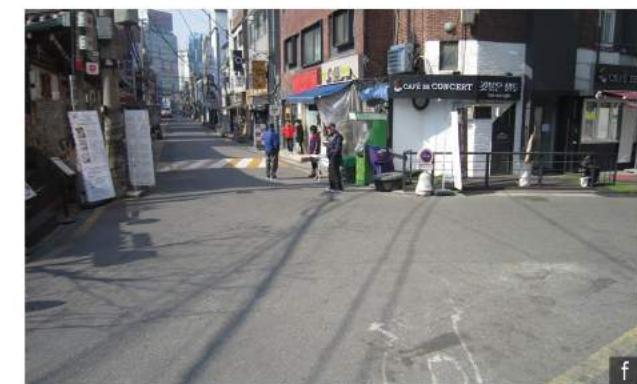
▲ 그림160 대상지 현황

보행자우선도로가 시작되는 진입부는 삼거리로 되어 있으나, 교차로의 회전 각도가 작아 운전자의 시야각이 좁아지는 경우가 발생할 것으로 보인다. 진입하는 차량과 보행자의 충돌이 자주 발생하는 것으로 관찰되었으며, 이를 방지하기 위한 대책이 필요해 보인다.

직선구간은 380m가 직선으로 되어 있어, 구간 중간에 차량 속도를 저감시키기 위한 과속방지턱이 설치되어 있다. 그러나, 보행자가 없으면 운전자가 마음 놓고 차량 속도를 높여 통행하는 것을 볼 수 있

었다. 주정차금지선을 도로 안쪽으로 내어 약 1m 폭의 보행자 통행 구역을 만들어 놓아 보행자의 편측 통행을 유도하였다. 그 공간에 주 정차 차량, 간판이 세워져 있어 실제적으로 보행자는 통행구역 외의 공간에서 통행하는 것을 관찰할 수 있었다.

대상지에는 거주자주차구역이 없으며, 대상지 내에 민영주차장이 운영 중이다. 주차장 주출입구가 대상지와 맞닿아 있어 차량과 보행자의 상충이 자주 발생해 보행자의 안전이 위협받고 있다.

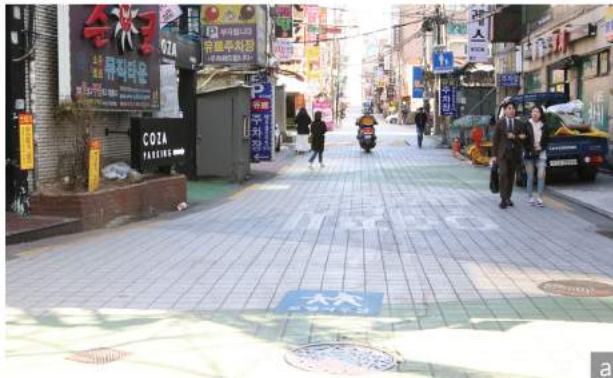
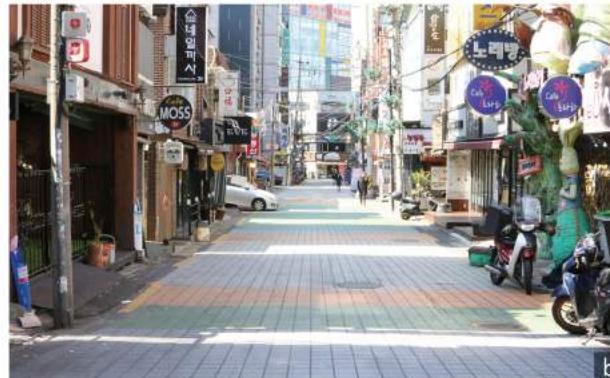
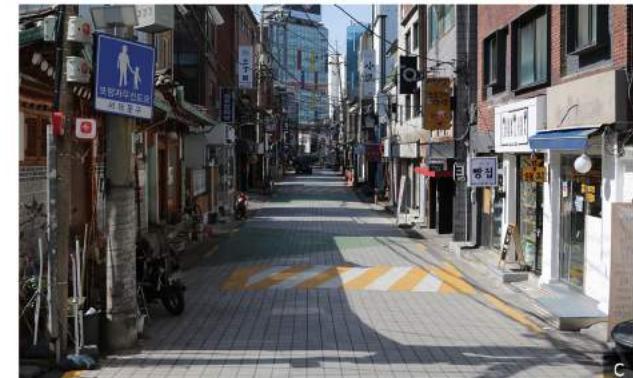
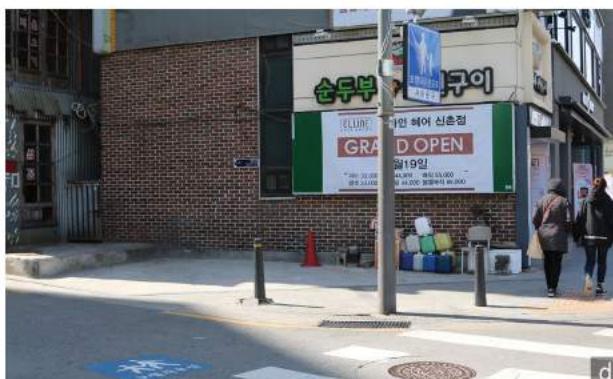
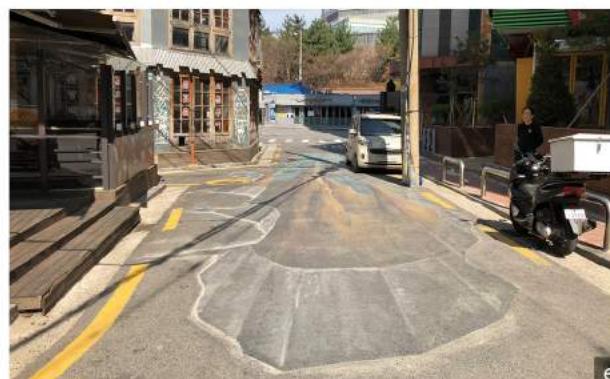
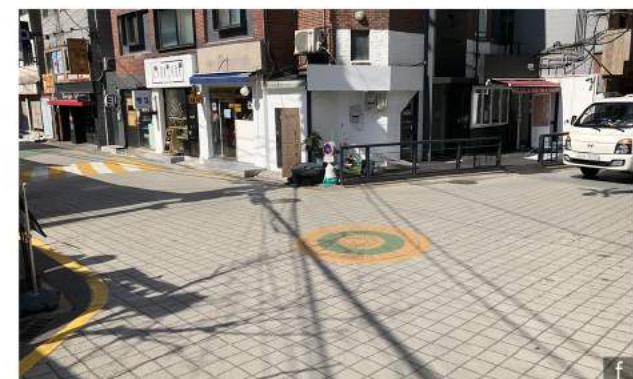
▲ 그림163 시공 완료 후 모습

연세로4길은 시비 6천 5백만 원, 구비 5천만 원으로 총 1억 천 5백만 원의 예산이 소요되었다. 서대문구는 실시설계용역을 따로 하지 않고, 도로 포장 패턴 설계를 자체적으로 시행하였다. 대부분의 비용은 약 2,086㎡에 스텐실 포장 및 아스팔트 콘크리트를 구매하는데 약 8 천만 원이 소요되었다. 그 외의 비용은 도로 재포장 및 노면 표시공사, LED표지판 설치 등에 사용되었다.

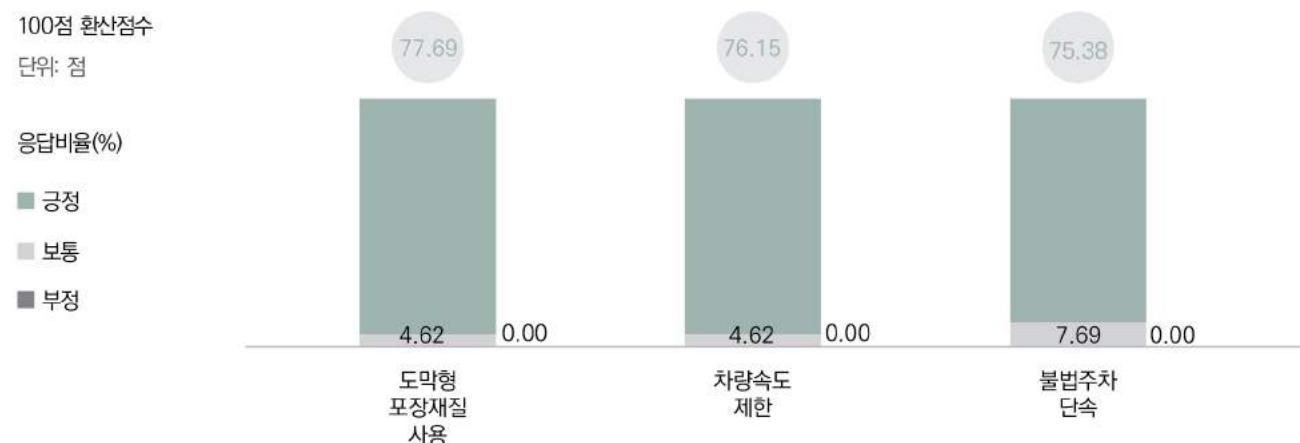
▲ 그림167 사업 요소별 만족도

세부 사업별 만족도를 살펴보면, ‘도막형 포장 재질 사용’이 77.69점으로 가장 높게 평가됐으며, 다음으로는 ‘차량속도 제한’(76.15점), ‘불법주차 단속’(75.38점) 순으로 나타났다. 전반적으로 긍정적인 인식이 90% 이상으로 높은 가운데, ‘도막형 포장 재질 사용’과 ‘차량속도 제한’이 95.38%로 가장 높은 만족도를 보였다.

‘도막형 포장 재질 사용’을 가장 만족스러워 하는 이유로는 ‘오래 보행 시에도 편하다’는 의견이 11건으로 가장 많았으며, ‘걷고 싶은 거리 느낌이 든다’는 의견이 6건으로 뒤를 이었다. ‘차량속도 제한’을 가장 만족스러워 하는 이유로는 ‘보행이 안전하다’는 의견이 20건으로 가장 많았으며, ‘사고를 예방할 수 있다’는 의견이 8건으로 뒤를 이었다.

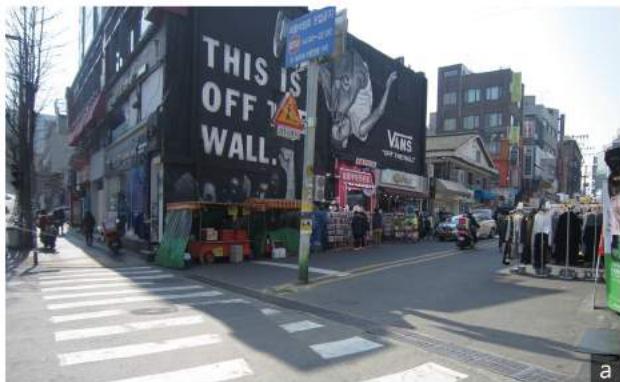
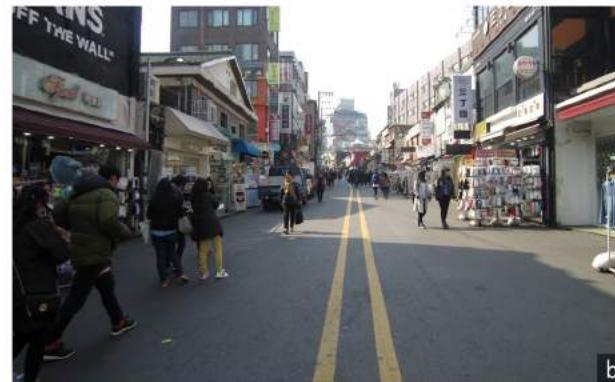
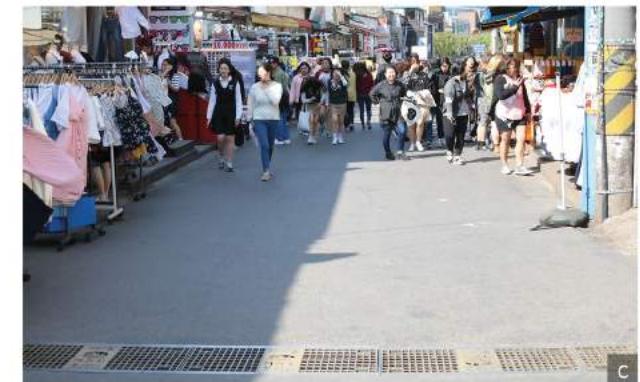
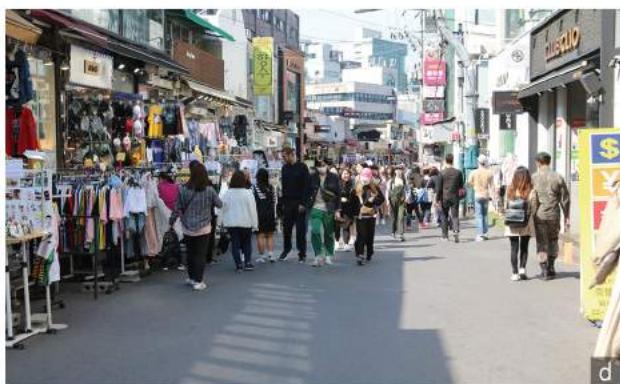
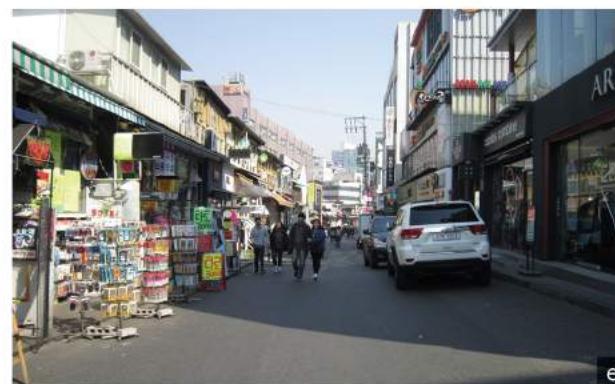
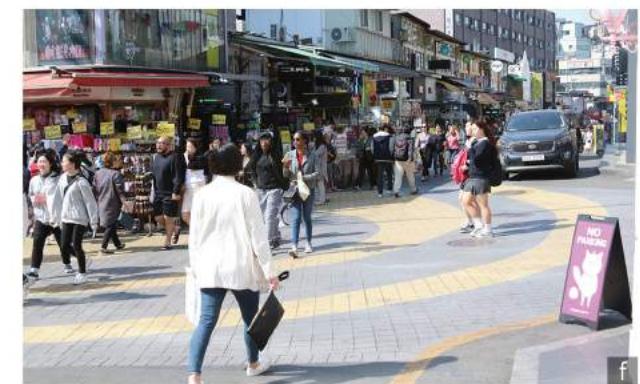
▲ 그림173 대상지 현황

어 있다. 대상지는 토, 일요일 14시부터 22시까지 보행전용거리를 시행하고 있다. 진입부부터 대상지의 약 1/3까지 노면에는 중앙선이 그려져 있으나, 차량 통행량이 적고 보행량이 워낙 많아 중앙선의 기능을 제대로 하지 못하는 것으로 보인다.

직선구간은 구간을 따라 다양한 상점이 줄지어 있고, 가게에서 내 놓은 입간판과 옷과 상품 등 적치물로 인해 실제적으로 보행자가 이

용할 수 있는 공간은 매우 좁은 것으로 관찰되었다.

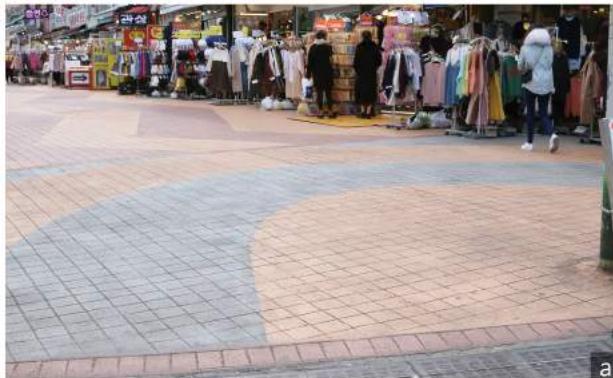
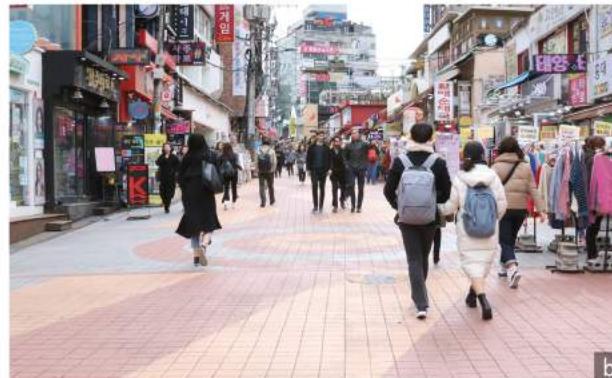
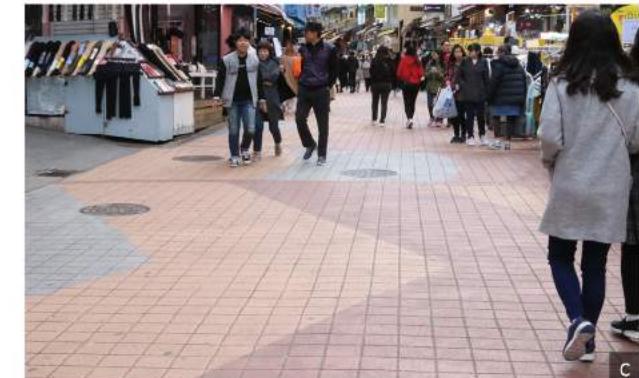
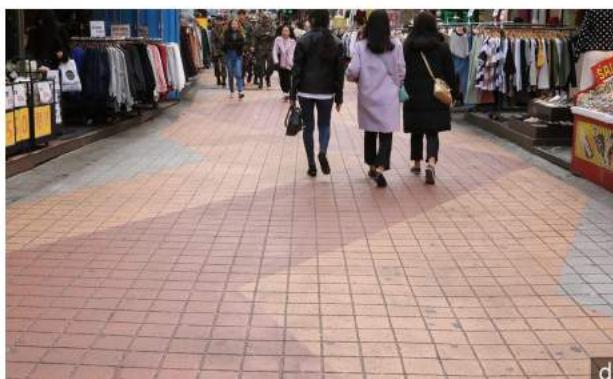
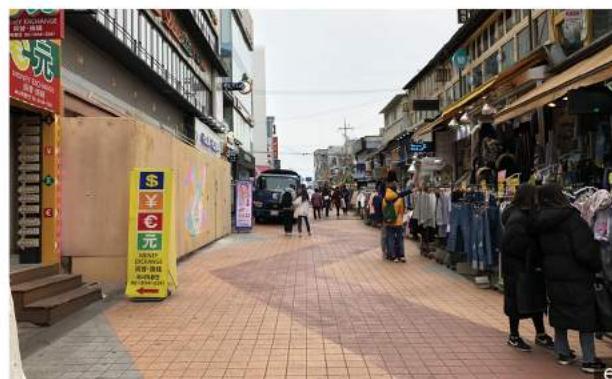
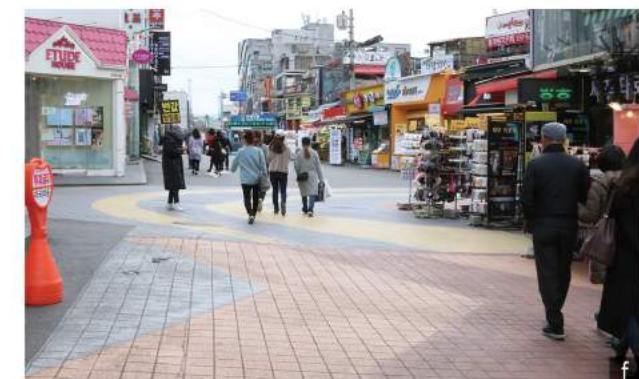
▲ 그림176 시공 완료 후 모습

어울마당로는 시비 1억 백만 원의 예산이 소요되었다. 이 중, 도로 포장 패턴 설계비로 7백만 원이 사용되었고, 대부분이 비용은 약 2,000 m²에 스텁프 포장 및 아스팔트 콘크리트를 구매하는데 약 8천만 원이 소요되었다. 그 외의 비용은 도로 재포장 및 노면 표시공사, 교통안전 시설 설치 등에 사용되었다.

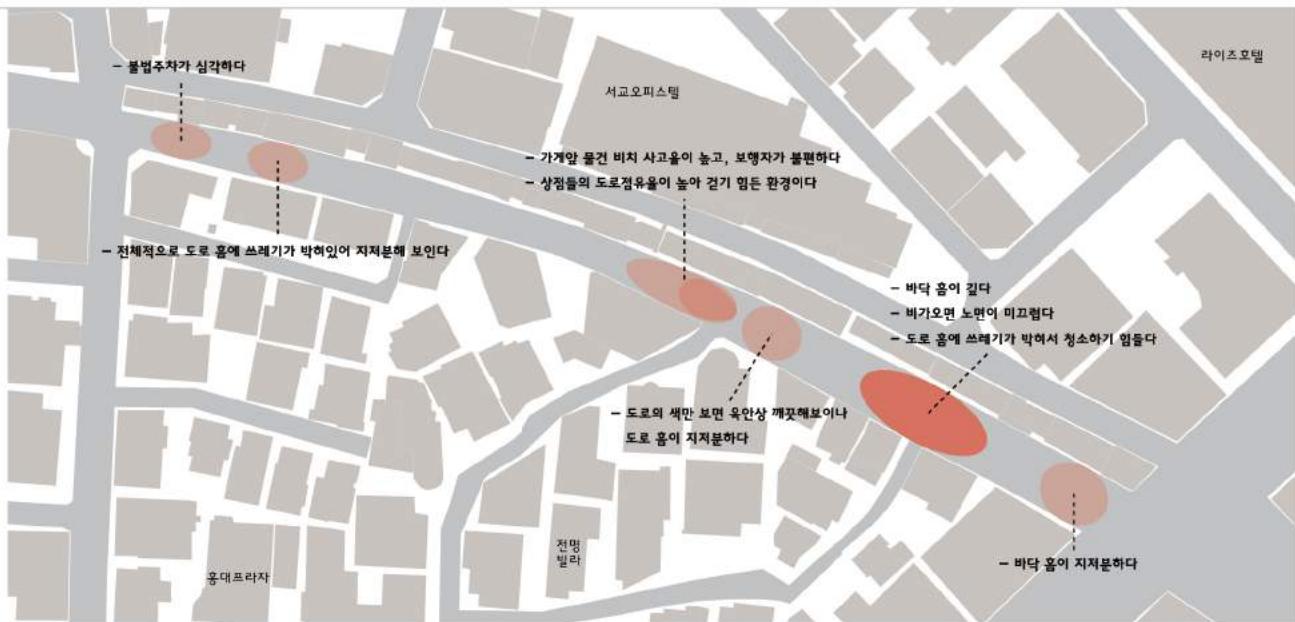
▲ 그림185 지점별 개선 요구사항

주민들에게 보행자우선도로 사업 이후 불만족스러운 지점을 지도에 표시하고 그 이유를 물은 결과, 사업 대상지 중 흥의로와 가까운 직선 구간이 문제 지점으로 확인되었으며, 가장 큰 불만 사유로는 ‘도로에 흠이 있어 청소하기 힘들다’라는 의견이 많았다. 세부 지점별로는 옷가게가 많은 직선구간의 경우 ‘상점의 도로 점유율이 높아 보행자가 걷기 불편하다’라는 의견이 나왔고, 출입부의 경우 ‘불법주차가 심하다’라는 의견이 제시되었다.

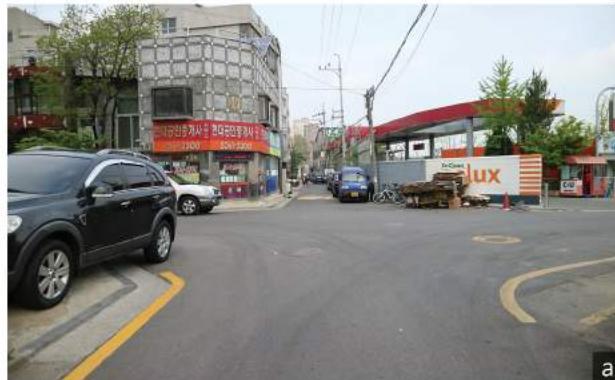
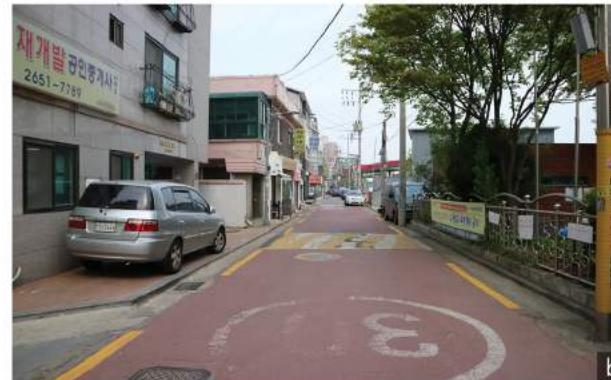
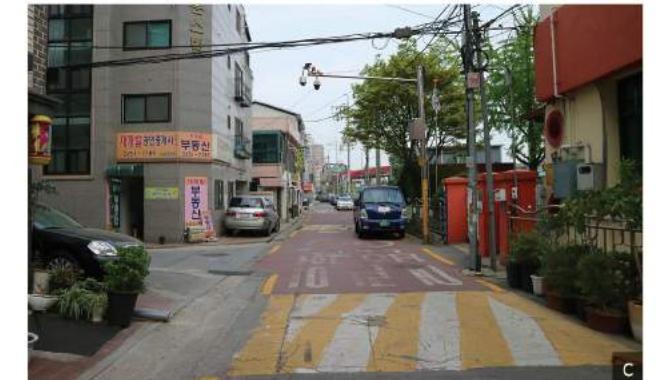
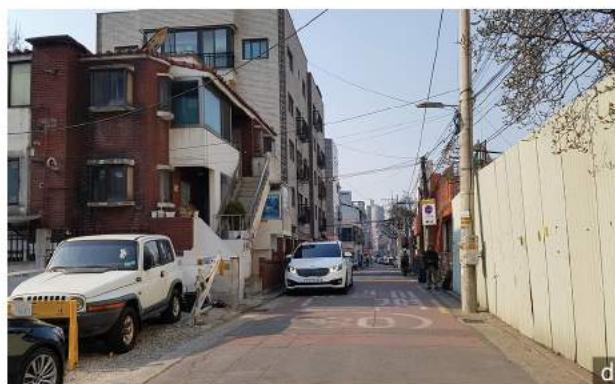
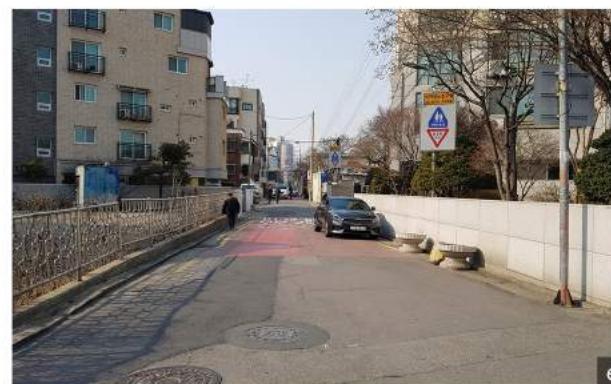
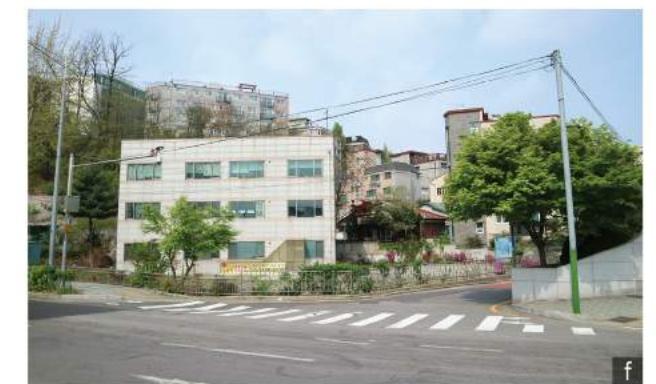
▲ 그림186 대상지 현황

목동중앙로와 맞닿은 진입부는 목동중앙로에서 진출입하는 차량이 통행하는 곳이다. 진입부의 넓이가 넓고, 회전반경이 커 운전자가

차량속도를 줄이지 않고 대상지로 진입하여 보행자가 위험해 보인다. 직선구간은 선형으로 되어 있어 보행자가 통행하지 않으면 운전자가 마음놓고 속도를 낼 수 있는 곳이다. 대상지 내에는 다솜어린이집이 위치해 있어 어린이보호구역으로 지정되어 있다. 그러나 속도저감 시설인 과속방지턱이 설치되어 있으나, 운전자의 순간 속도가 높은 것으로 관찰되었다.

출입부는 교차로로 되어 있으며, 안양천로와 맞닿아 있다. 대상지 인근의 주유소를 이용하거나 대상지를 우회 도로로 이용하기 위한 차량의 통행이 잦은 곳이다. 차량이 대상지로 진입 시 속도 저감을 유도하기 위한 대안이 필요해 보인다.

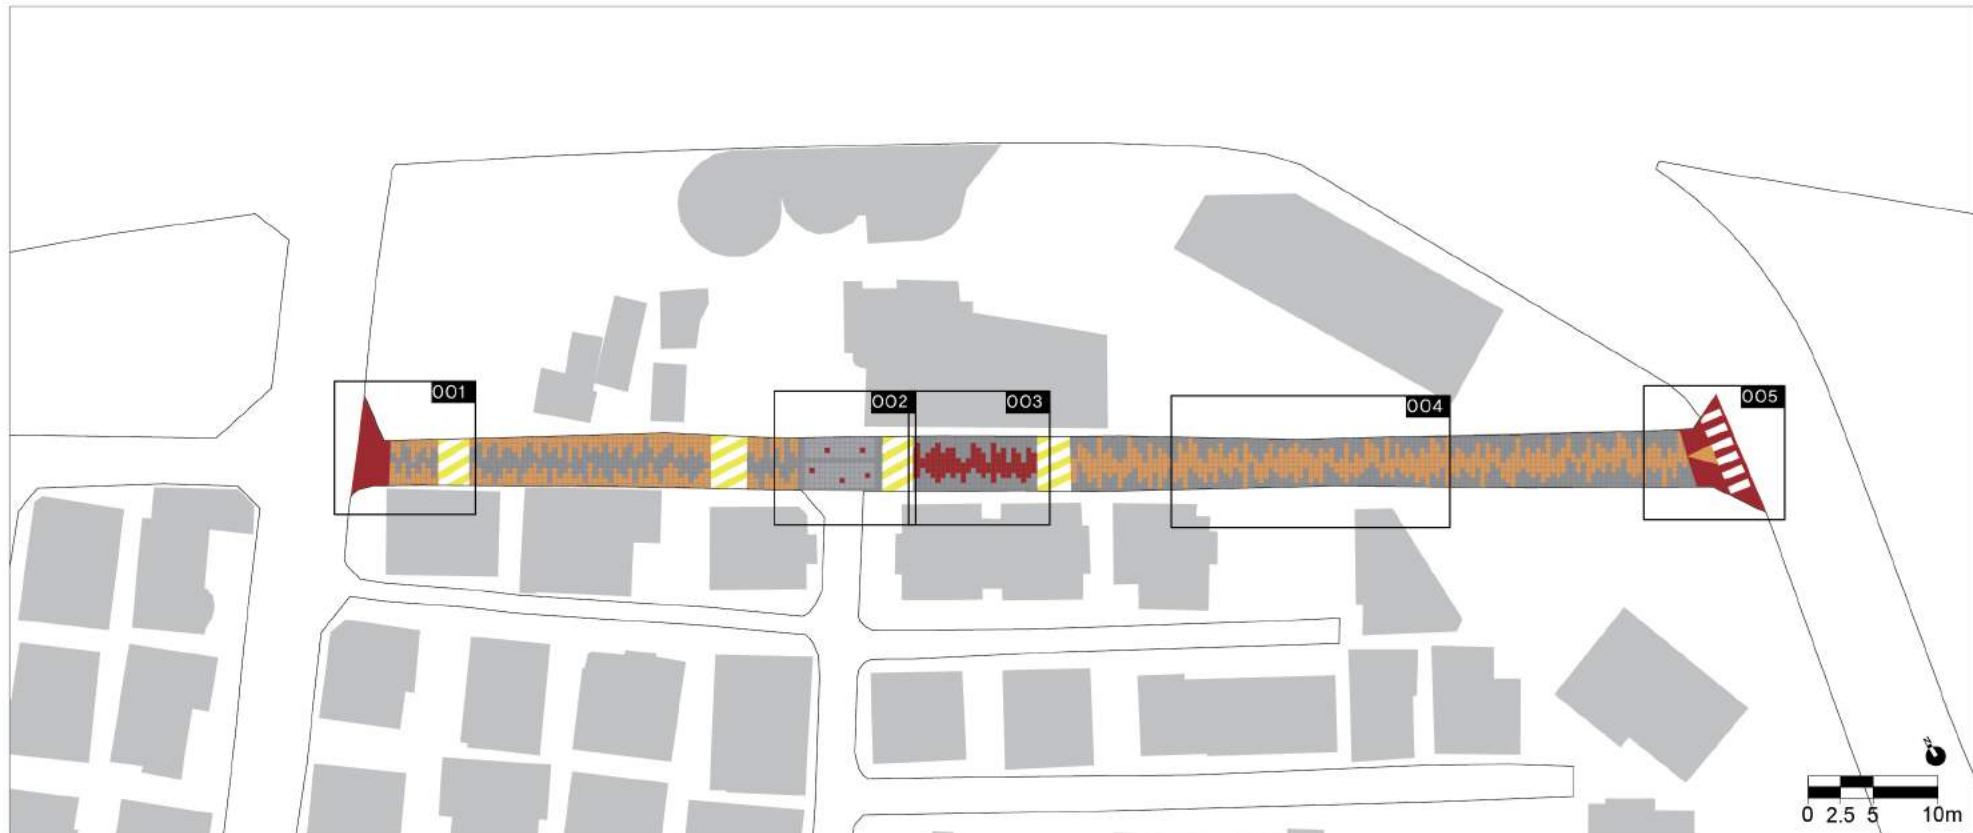
▲ 그림187 포장패턴 설계안

목동중앙로13길의 디자인 주안점은 주거지의 차분한 분위기를 유지하면서, 대상자를 걷는데 즐거움을 느낄 수 있도록 리듬감을 부여하는 패턴을 적용하고자 하였다. 특정 구간에는 패턴 및 색상을 달리하여 가로의 포인트를 주었다.

보도블록 패턴과 색상을 적절하게 사용하여, 패턴이 이질감이 느끼지 않도록 하였다.

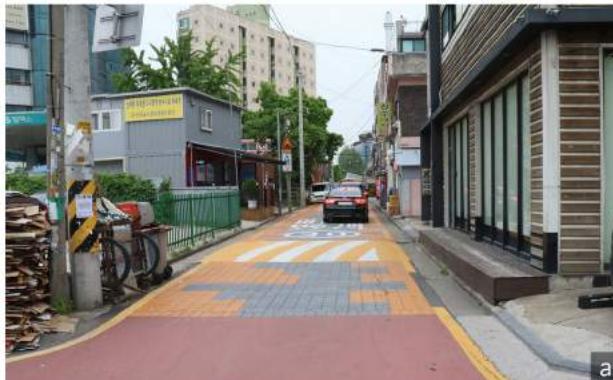
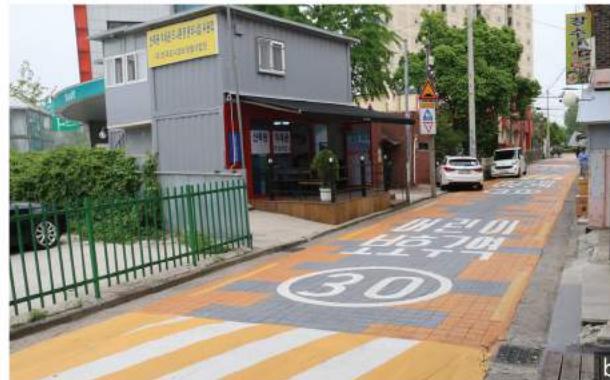
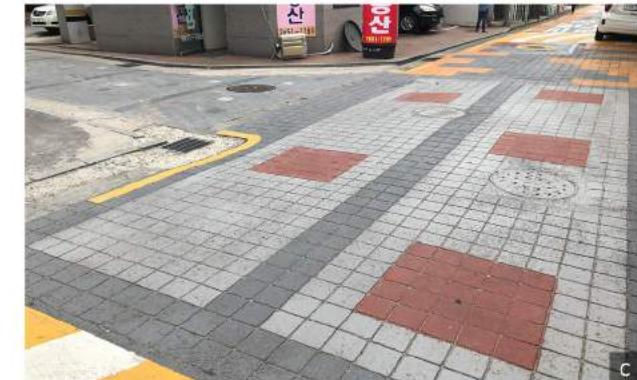
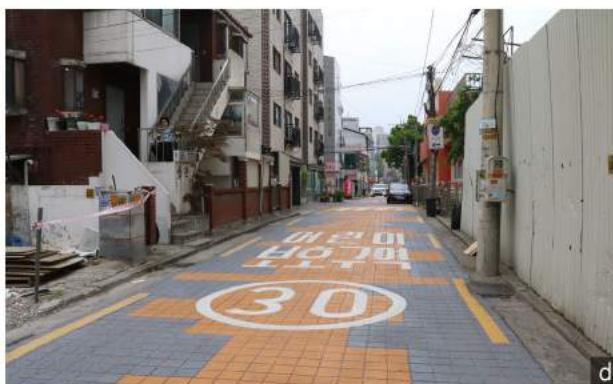
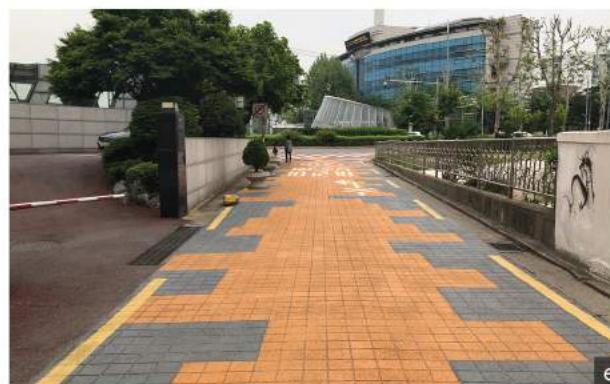
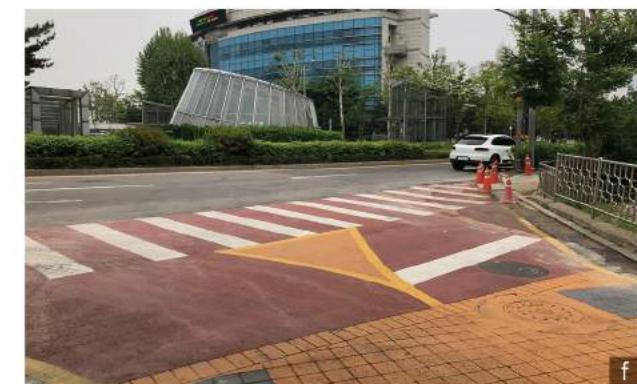
▲ 그림189 시공 완료 후 모습

목동중앙로13길은 시비 4천 6백만 원, 구비 천 4백만 원으로 총 6천 만 원의 예산이 소요되었다. 이 중, 도로 포장 패턴 설계비로 5백만 원이 사용되었고, 대부분이 비용은 약 750m²에 스텁프 포장 및 아스팔트 콘크리트를 구매하는데 약 3천 3백만 원이 소요되었다. 그 외의 비용은 도로 재포장 및 노면 표시공사, 교통안전시설 설치 등에 사용되었다.

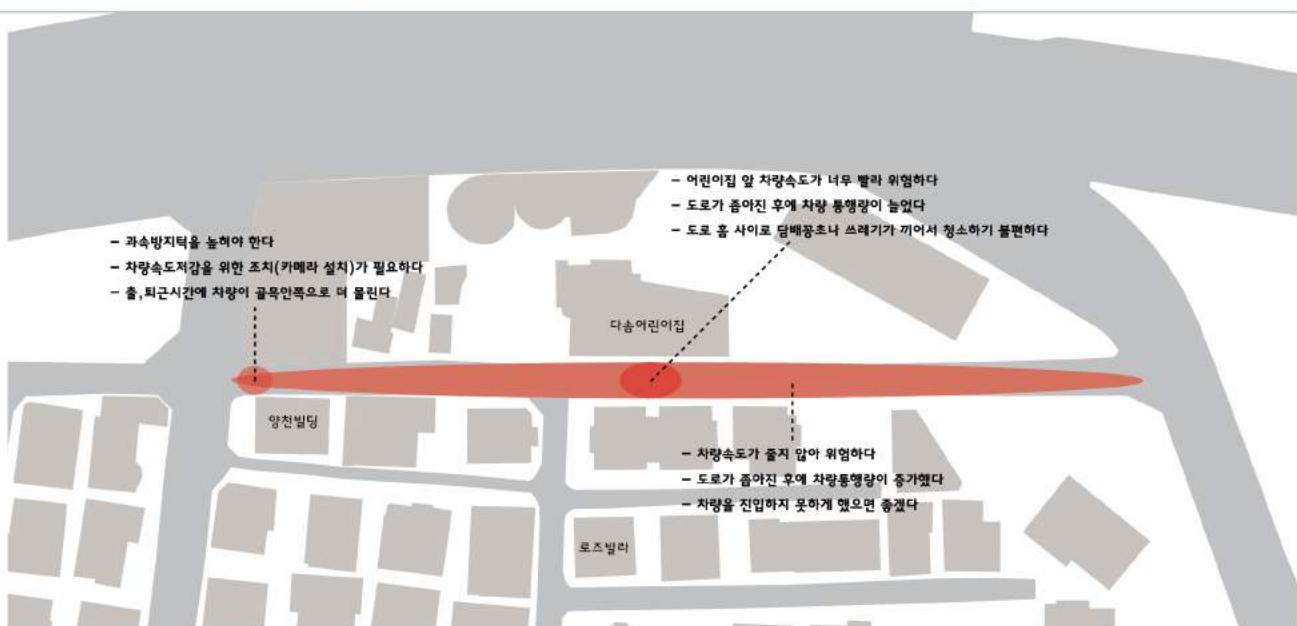
▲ 그림198 지점별 개선 요구사항

주민들에게 보행자우선도로 사업 이후 불만족스러운 지점을 지도에 표시하고 그 이유를 물은 결과, 사업 대상지 전반에 걸쳐 문제 지점이 확인되었으며, 가장 큰 불만 사유로는 ‘어린이집 앞 차량통과속도가 너무 빨라 위험하다’라는 의견이 많았다. 세부 지점별로는 다솜어린이집 앞의 경우 ‘차량을 진입하지 못하게 했으면 좋겠다’라는 의견이 나왔고, 출입부에 경우 ‘출퇴근시간에 차량이 골목 안쪽으로 더 몰린다’와 ‘차량속도 저하를 위한 조치가 필요하다’라는 의견이 제시되었다.

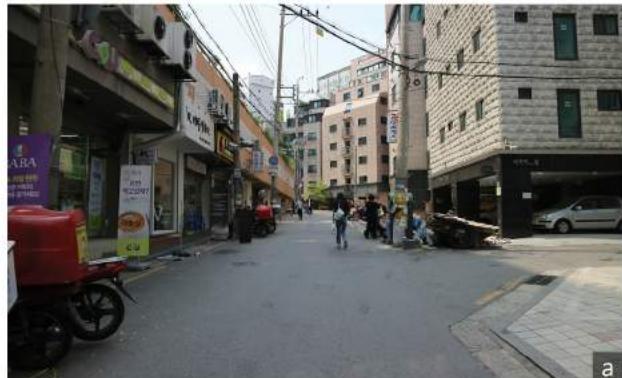
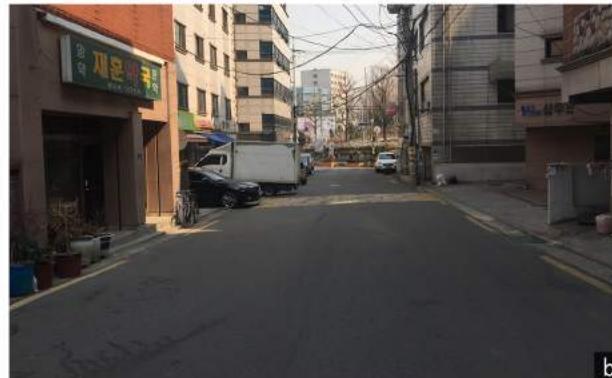
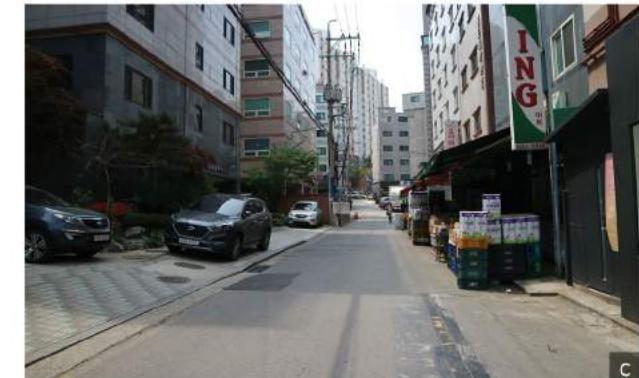
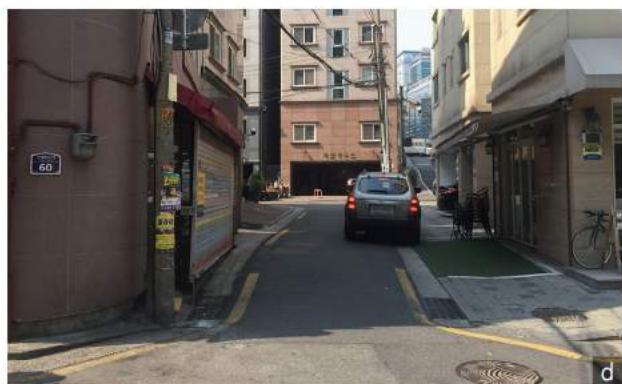
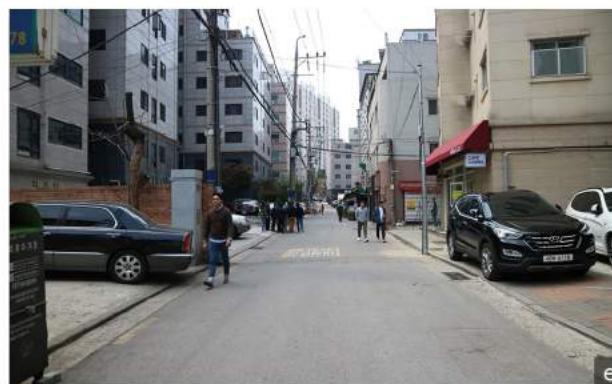
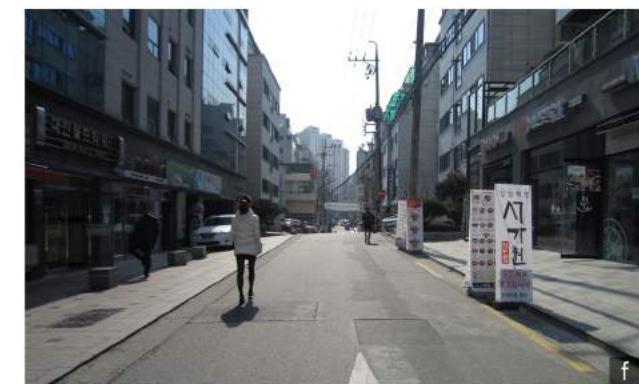
▲ 그림199 대상지 현황

진입부는 2015년 사업대상지와 연결되는 곳으로 도막형포장이 이미 설치되어 있어, 기존 패턴의 연계 및 조화가 필요한 곳이다. 진입부부터 약 60m 구간에는 건물 전면공지에 보도가 설치되어 있다. 또한, 건물에서 내놓은 입간판이 보도에 세워져 있어 보행자가 통행하는데 방해가 되며, 이로 인해 보행자는 도로로 통행하는 것을 관찰할 수 있었다.

직선구간과 맞닿은 곳은 필로티구조로 된 다세대주택이 줄지어 있어, 지상의 주차장으로 차량의 통행이 빈번하여 차량과 운전자의 상충이 자주 발생한다. 또한, 불법 주정차 및 조업차량이 길가장자리구역에 세워져 있어, 6m 도로폭에서 보행자가 실제적으로 이용할 수 있는 공간은 매우 좁은 것으로 확인되었다. 180m 직선구간에서 차량속

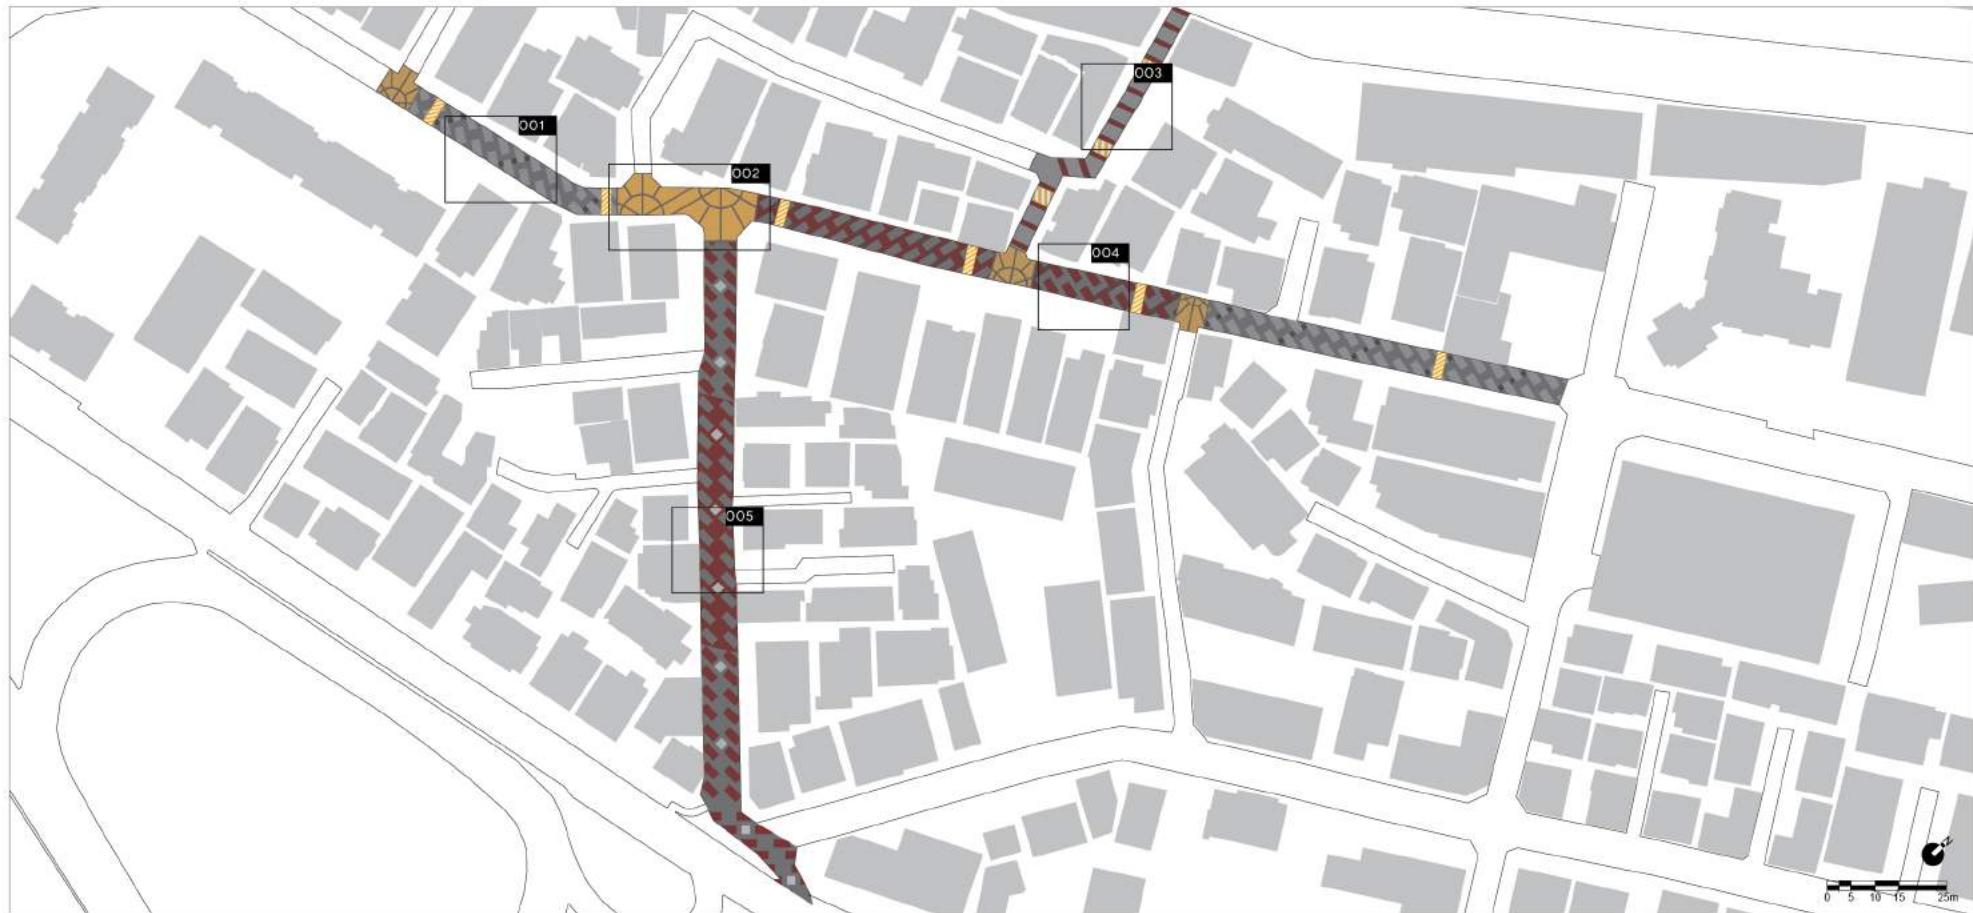
▲ 그림200 포장패턴 설계안

턴과 노란색 색상을 이용하여 교차부에는 동일한 패턴을 사용하였다. 해피홈부터 gs편의점까지는 교차부가 계속 발생하기 때문에 기존의 교차부 패턴을 확대하여 디자인하였다. 사업 추진을 위해 시공에 앞서 한 차례의 주민설명회 개최를 통해 보행자우선도로 사업 취지에 대해 주민들에게 전달하고 설계안에 대해 논의하였다. 구로구는 이러한 과정을 통해 최종안을 결정하였고, 10월에서 11월까지 두 달간 도로 도막포장공사 및 벽화 조성을 시행하였다.

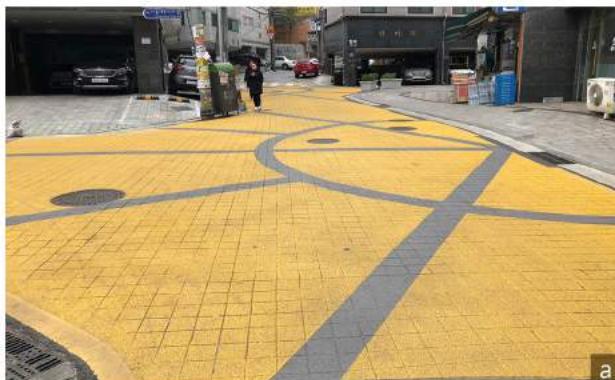
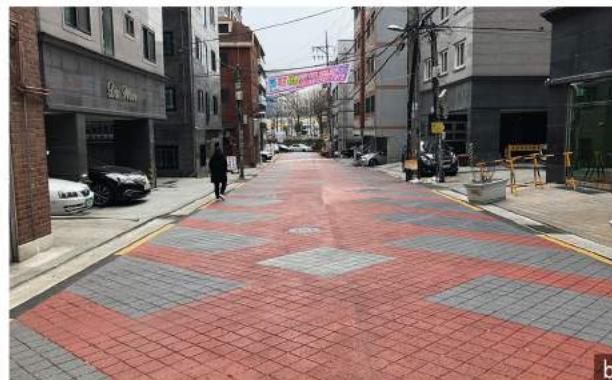
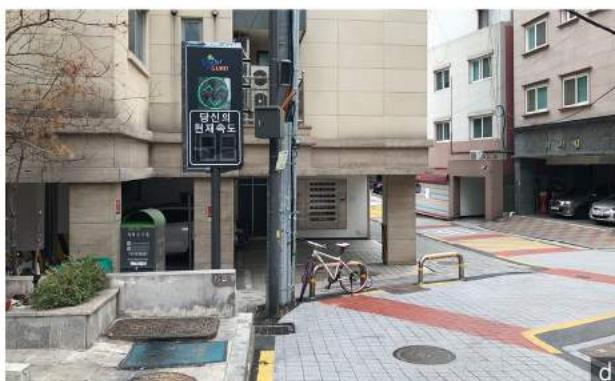
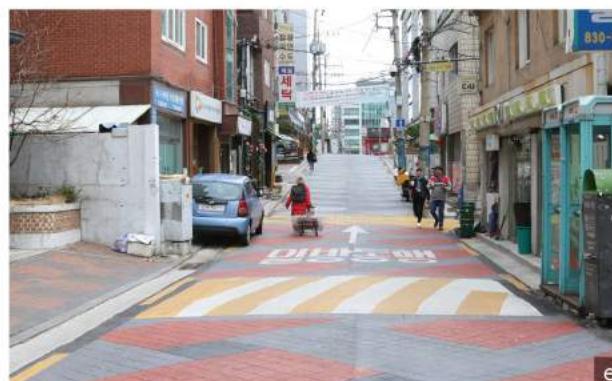
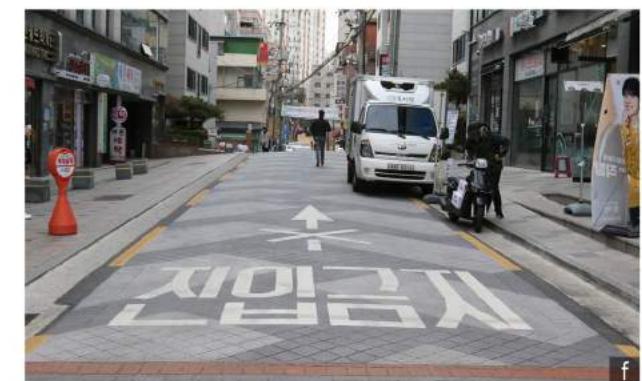
▲ 그림202 시공 완료 후 모습

디지털로32가길은 시비 2억 천만 원, 구비 2억 원으로 총 4억 천만 원의 예산이 소요되었다. 이 중, 도로 포장 패턴 설계비로 9백만 원이 사용되었고, 대부분이 비용은 약 4,300m²에 스템프 포장 및 아스팔트 콘크리트를 구매하는데 약 3천 3백만 원이 소요되었다. 그 외의 비용은 도로 재포장 및 노면 표시공사, 교통안전시설 설치, 벽화 조성 등에 사용되었다.

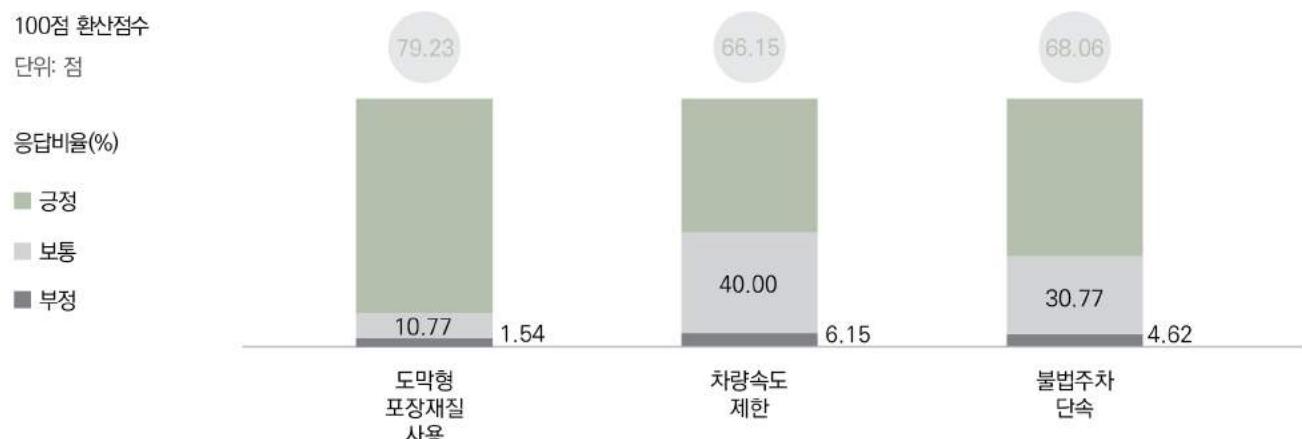
▲ 그림206 사업 요소별 만족도

세부 사업별 만족도를 살펴보면, ‘도막형 포장 재질 사용’과 ‘차량속도 제한’이 79.23점으로 가장 높게 평가됐으며, 다음으로는 ‘불법주차 단속’(68.06점), ‘차량속도 제한’(66.15점) 순으로 나타났다. ‘도막형 포장 재질 사용’이 87.69%로 가장 높은 만족도를 보이는 반면, ‘차량속도 제한’이 53.85%로 다소 낮은 만족도를 보였다.

‘도막형 포장 재질 사용’을 가장 만족스러워 하는 이유로는 ‘시각적으로 잘 보인다’는 의견이 12건으로 가장 많았으며, ‘오래 보행을 해도 편하다’는 의견이 10건으로 뒤를 이었다. ‘불법주차 단속’을 가장 만족스러워 하는 이유로는 ‘차량이 줄어 도로가 넓어졌다’는 의견이 2건으로 가장 많았다.

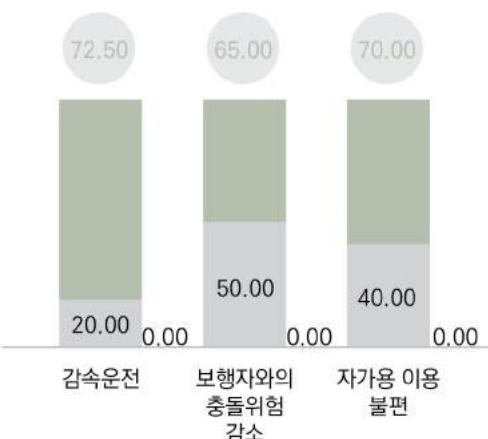
▲ 그림210 자동차 주행여건 및 행태 변화에 대한 인식

보행자우선도로 사업을 통한 보행환경 개선이 운전자 입장에서는 어떤 변화를 야기하는지 파악하기 위해, 해당 지역에서 운전 경험이 있는 주민을 대상으로 자동차 주행여건과 행태변화에 대한 인식을 조사했다. 80.00%의 운전자가 사업 이후 ‘감속 운전’을 했다고 응답했으며, ‘운전시 보행자를 주의’하게 되었다는데 대해서는 60.00%가 동의했다.

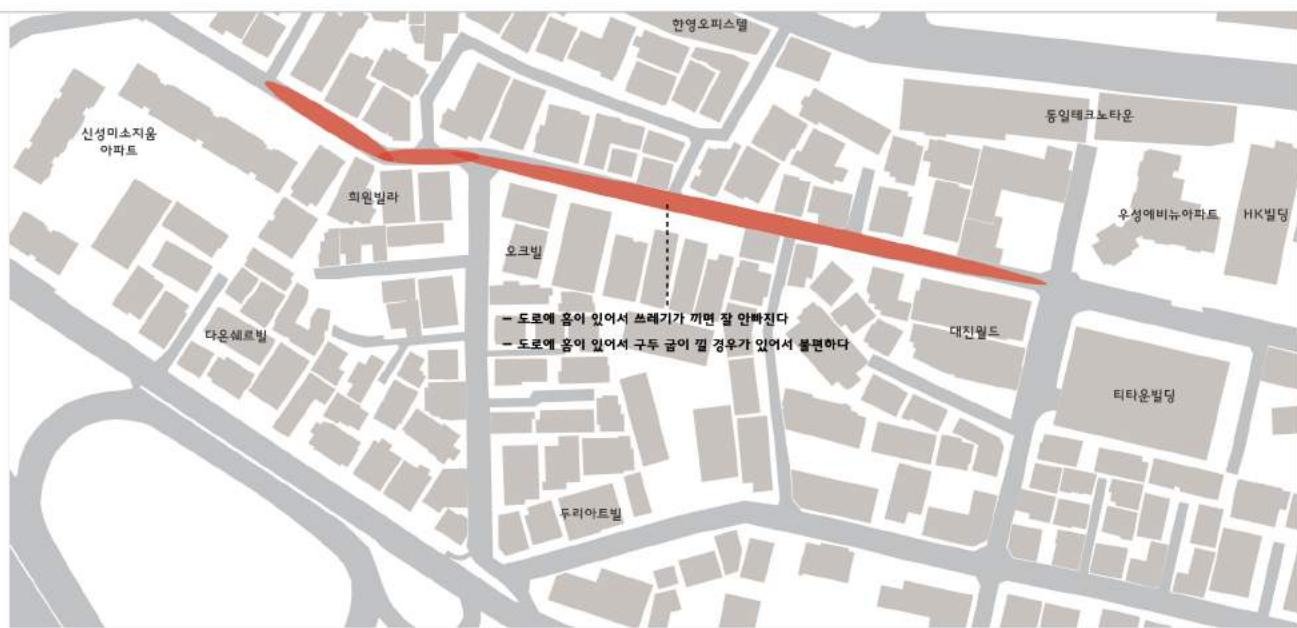
▲ 그림211 지점별 개선 요구사항

주민들에게 보행자우선도로 사업 이후 불만족스러운 지점을 지도에 표시하고 그 이유를 물은 결과, 사업 대상지 전반에 걸쳐 문제 지점이 확인되었으며, 가장 큰 불만 사유로는 ‘도로에 흙이 있어 신발’ 뒷굽이 끼어 불편하다’라는 의견이 많았다. 세부 지점별로는 직선구간의 경우 ‘흙에 쓰레기가 껴서 청소하기 힘들다’와 ‘쓰레기로 인해 미관상 좋지 않다’라는 의견이 제시되었다.
