일반연구보고서-2018-5

2017 보행자우선도로 현황과 평가

보행자우선도로의 개념 및 법적 근거

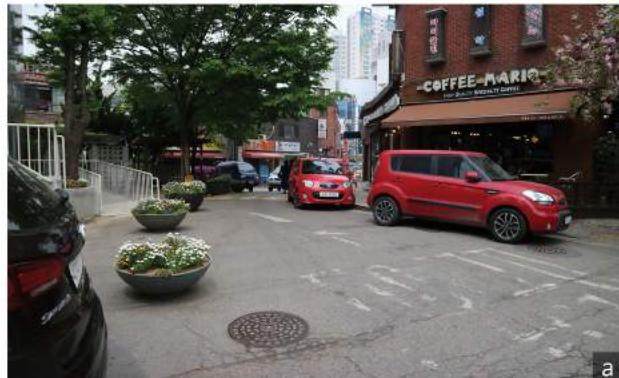
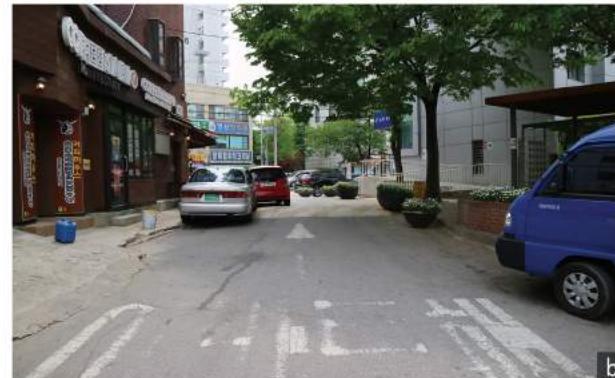
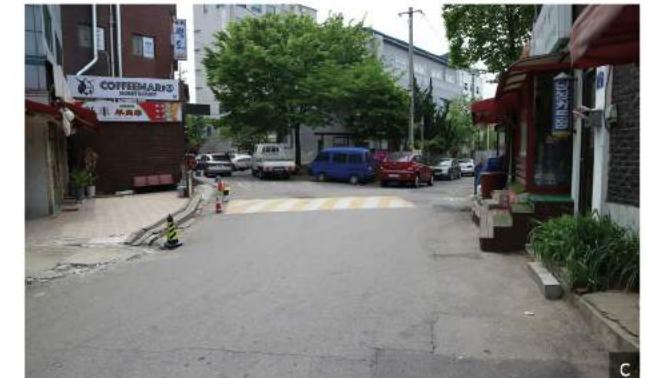
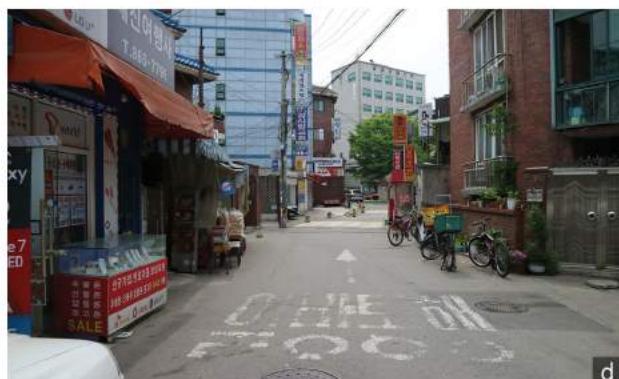
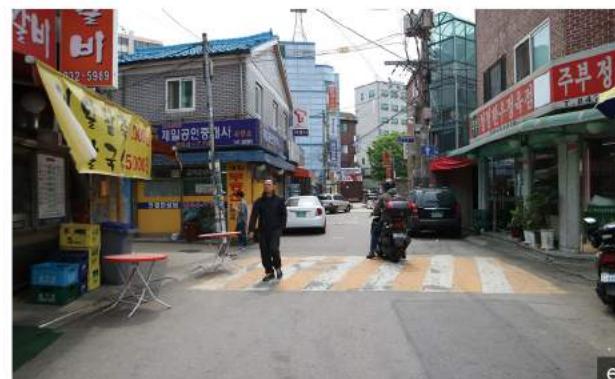
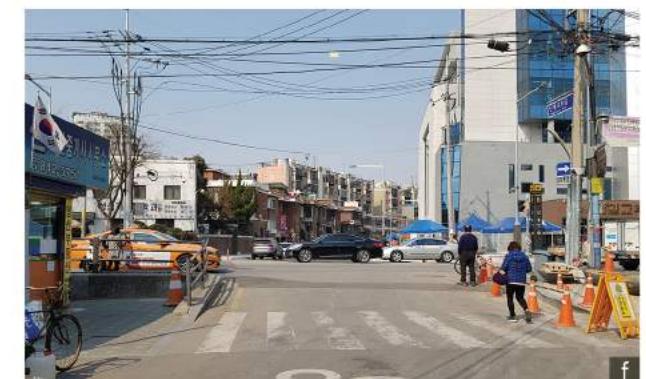
▲ 그림212 대상지 현황

신풍로8길은 연장 100m, 폭원 7m의 보차 혼용도로이다. 대상지는 5차선 신풍로, 4차선 대방천로와 맞닿아 있으며, 지하철 7호선 1번 출구와 연결되어 있다. 대상지 주변에는 주거시설과 상업시설이 혼재되어 있으며, 대규모 아파트단지가 위치해 있다. 대상지는 주변 거주민들이 지하철을 이용하기 위하여 지나가는 보행통로로 이용되고

진입부에는 신길6동주민센터가 위치해 있어, 주민과 차량의 통행이 빈번하게 나타나는 곳이다. 주민센터 이용자가 주변에 주정차를 하여 진입부가 혼잡한 것을 관찰 할 수 있었다. 또한, 주민센터 주변에 식재 및 작은 공원이 조성되어 있으나, 관리가 제대로 되지 않아 미관상 좋지 않아 보인다. 지하철 출구와 맞닿은 출입부는 약간의 경

사가 있으나, 이에 대한 주의표시가 없어 차량의 속도가 줄어들지 않고 차량이 대상지로 진입한다.

다양한 소규모 가게와 맞닿아 있는 직선구간은 가게에서 내놓은 적 차물과 입간판, 불법주정차로 인해 실제로 보행자가 이용할 수 있는 공간은 좁은 것으로 관찰되었다. 이로 인해 보행자와 차량의 상충이

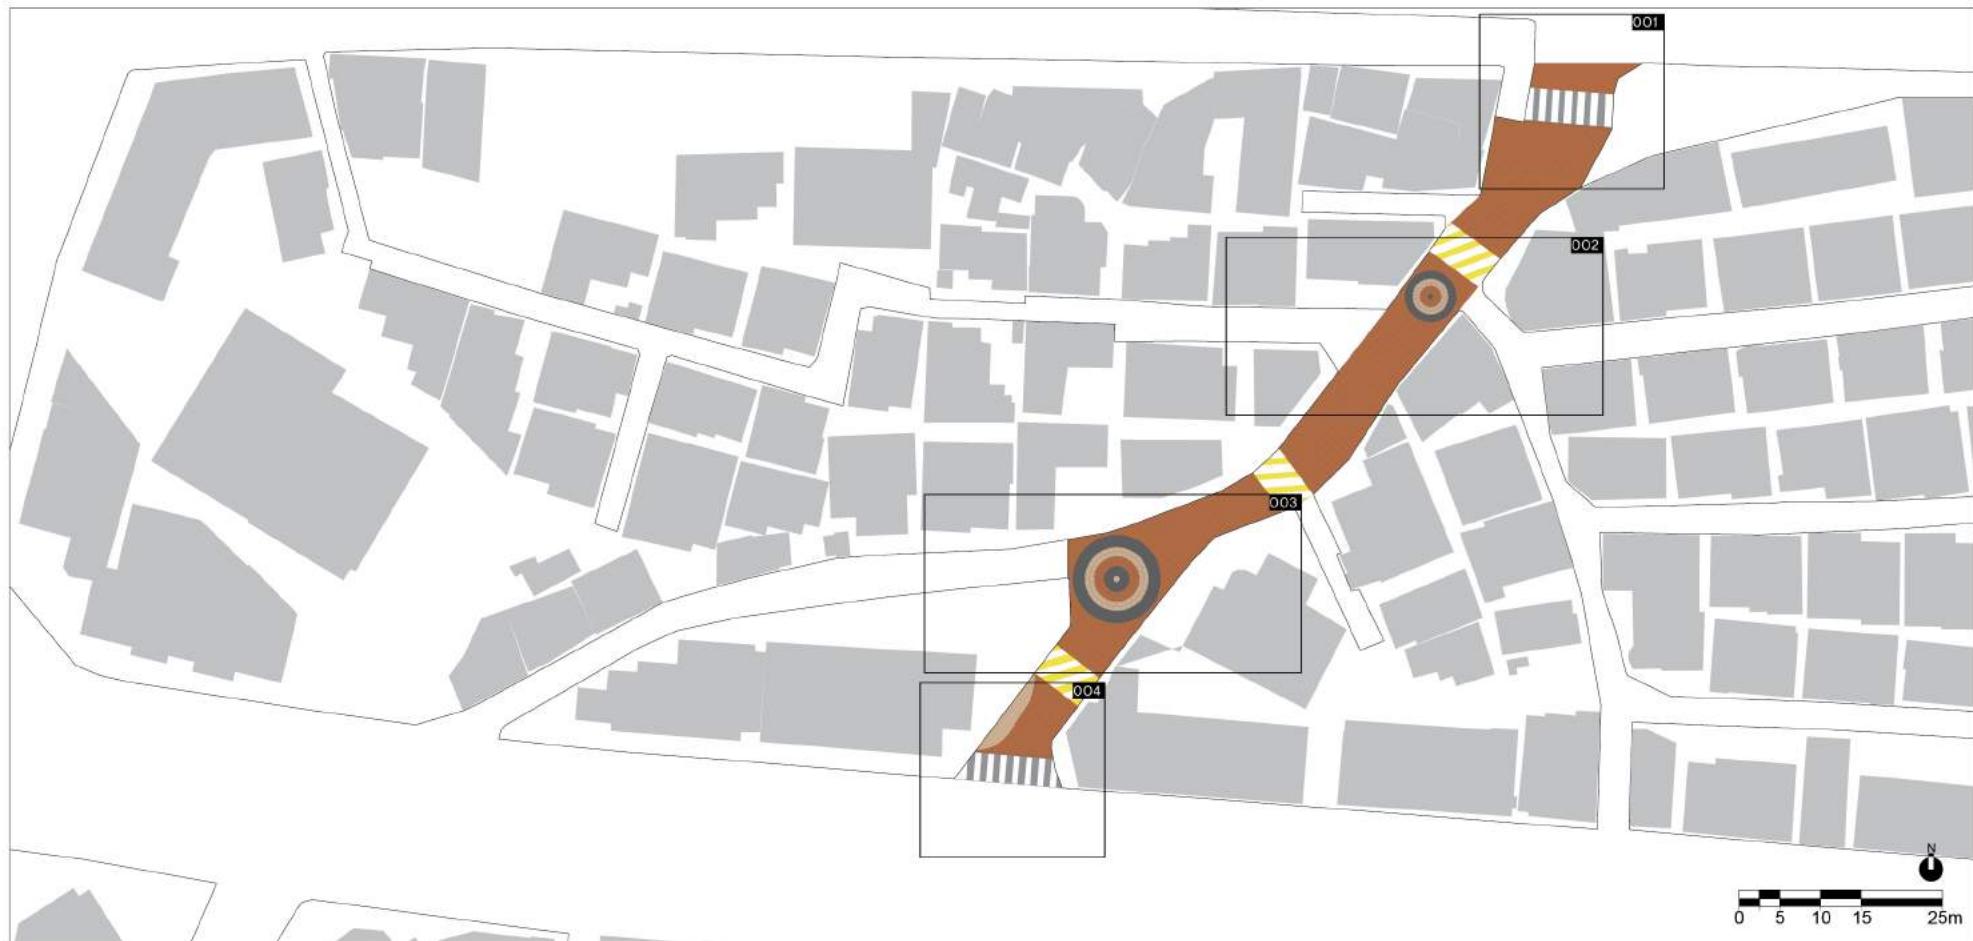
▲ 그림213 포장패턴 설계안

교차로는 동심원의 패턴을 적용하여 장소의 중심성을 강화했으며, 강조색으로 진회색과 아이보리를 배치하였다. 내부 교차로에도 같은 패턴을 적용하여, 운전자로 하여금 급격하게 주행 속도를 올리지 못하도록 하였다. 사업 추진을 위해 시공에 앞서 영등포구는 자문단에게 심의를 받은 최종 설계안으로 결정하였고, 설계안대로 시공하였다. 공사 관련 용역 계약 체결 이후, 7월 한 달간 도로 재포장 및 도막 포장공사를 시행하였다.

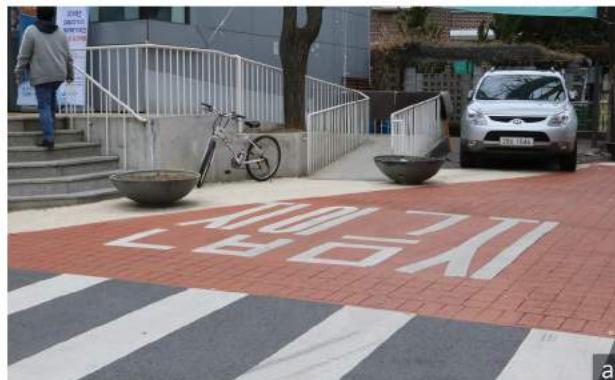
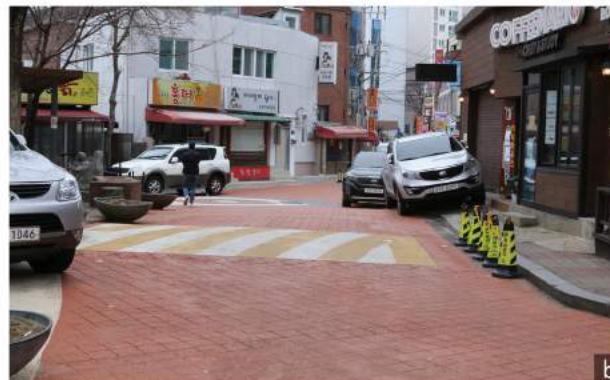
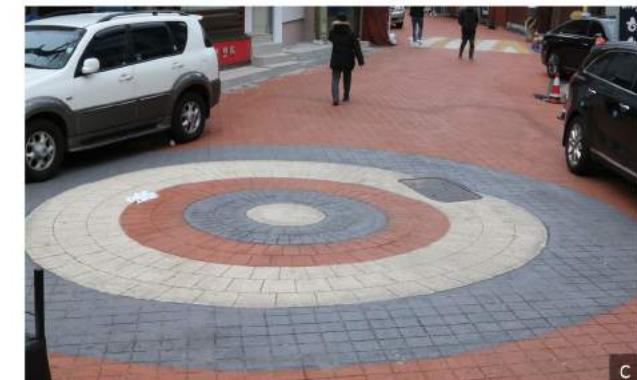
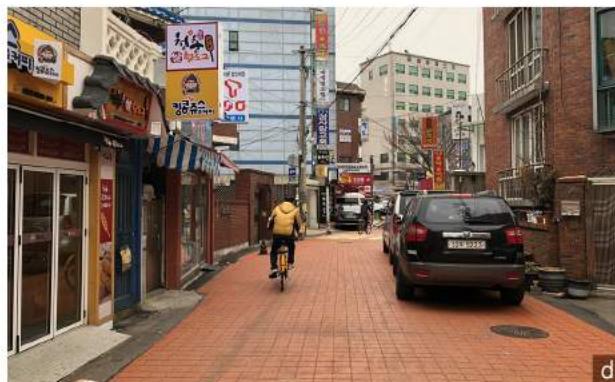
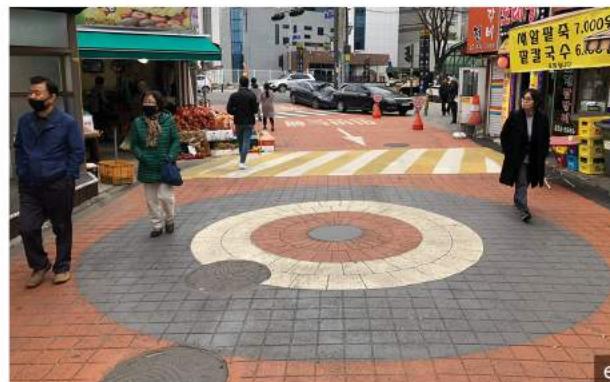
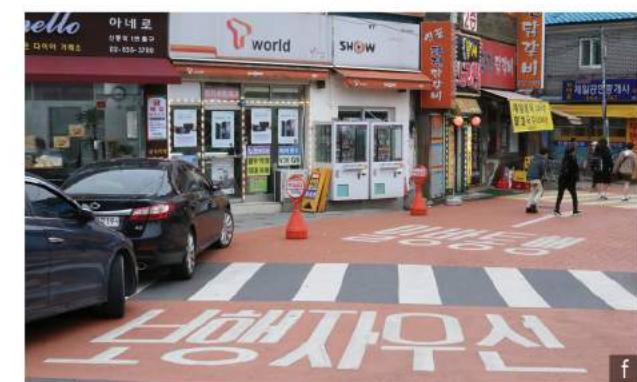
▲ 그림215 시공 완료 후 모습

신풍로8길은 시비 3천만 원, 구비 2천 5백만 원으로 총 5천 5백만 원의 예산이 소요되었다. 이 중, 도로 포장 패턴 설계비로 4백만 원이 사용되었고, 대부분이 비용은 약 650m²에 스템프 포장 및 아스팔트 콘크리트를 구매하는데 약 3천 3백만 원이 소요되었다. 그 외의 비용은 도로 재포장 및 노면 표시공사, 교통안전시설 설치 등에 사용되었다.

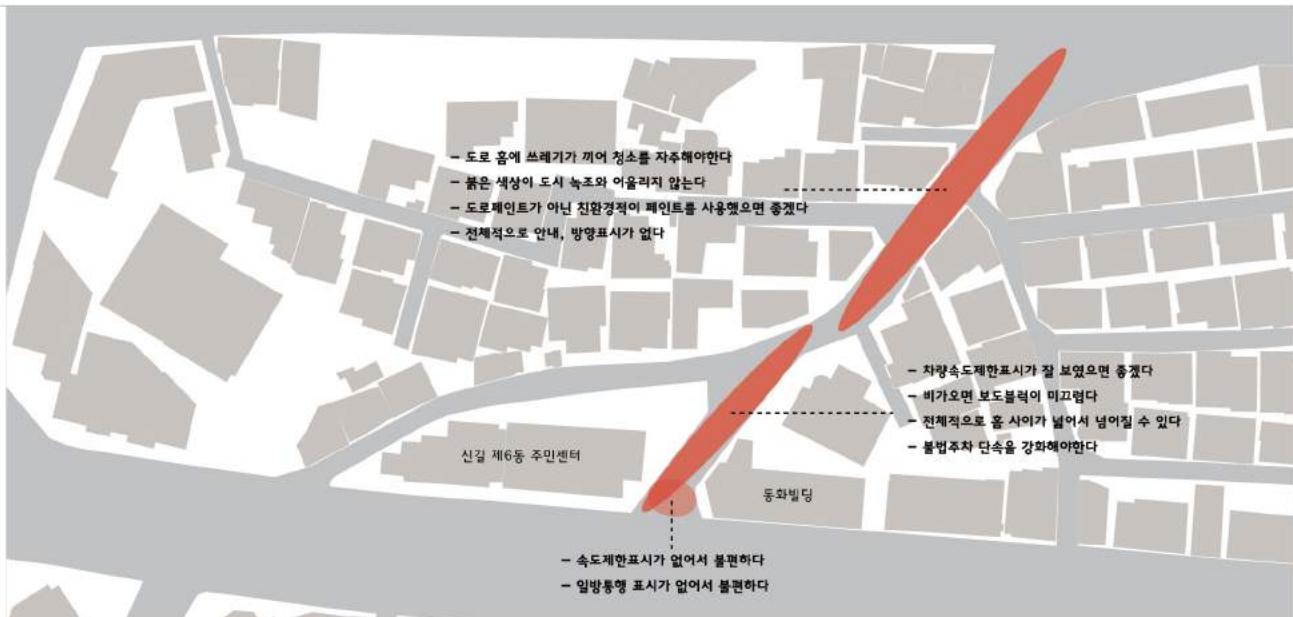
▲ 그림224 지점별 개선 요구사항

주민들에게 보행자우선도로 사업 이후 불만족스러운 지점을 지도에 표시하고 그 이유를 물은 결과, 사업 대상지 전반에 걸쳐 문제 지점이 확인되었으며, 가장 큰 불만 사유로는 '불법 주차 단속을 강화해야 한다'라는 의견이 많았다. 세부 지점별로는 주민센터 인근 직선구간의 경우 '속도제한 및 일방통행 표시가 없어서 불편하다'와 '비가 오면 보도블럭이 미끄럽다'라는 의견이 나왔고, 신풍역 인근 직선구간의 경우 '붉은 색상이 주변 색상과 어울리지 않는다'라는 의견이 제시되었다.

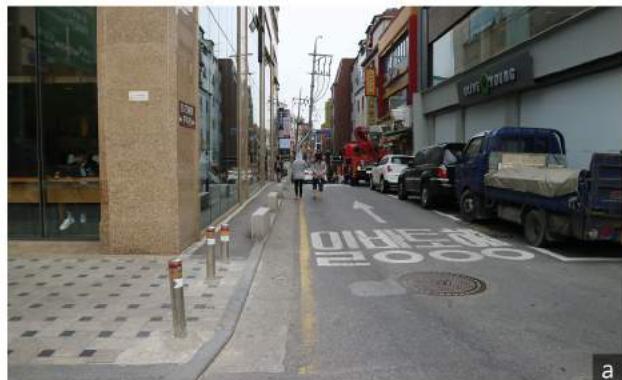
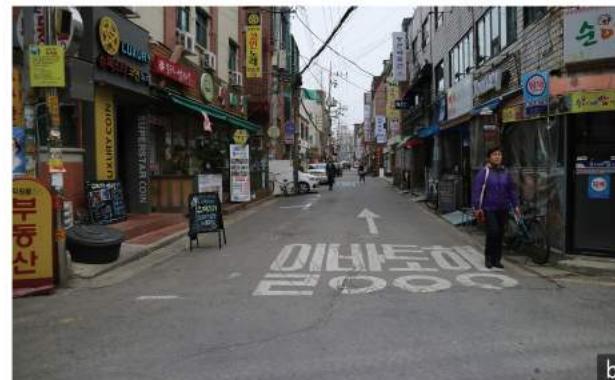
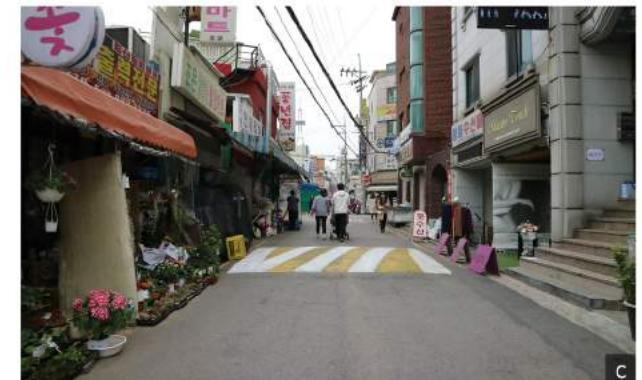
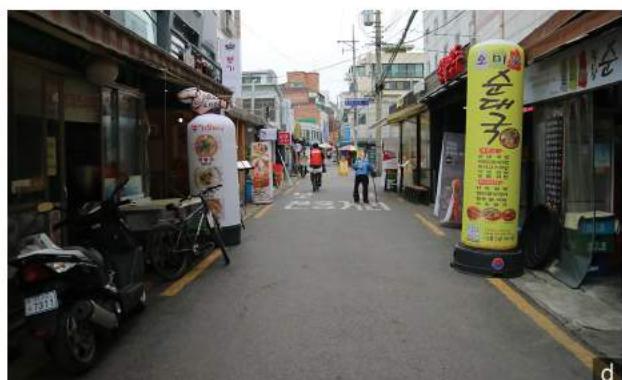
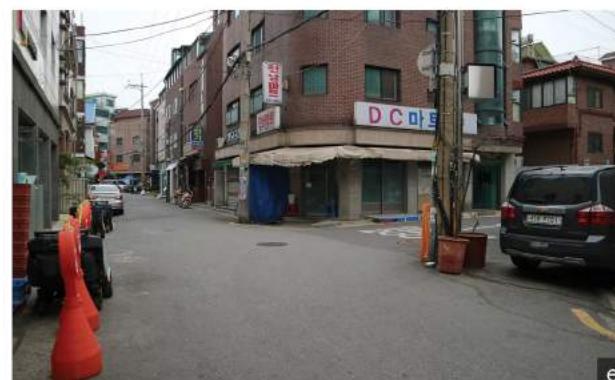
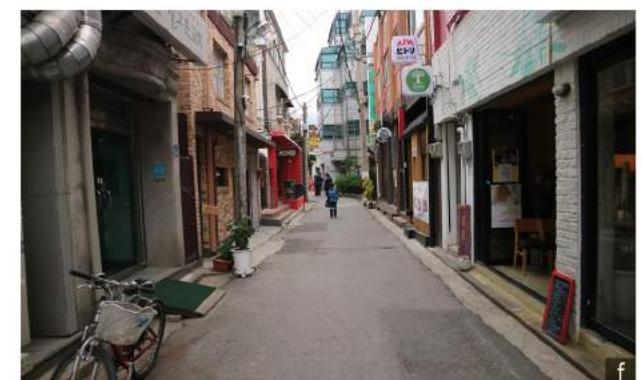
▲ 그림225 대상지 현황

진입부는 보도턱과 같은 높이로 턱을 올려 보행자가 평탄하게 걸을 수 있도록 시공되어 있다. 일부 구간은 블록으로 시공하여, 차량이 대상지로 진입할 때 운전자에게 약간의 충격을 주어 자연스럽게 차량속도를 줄일 수 있도록 유도하였다.

직선구간은 일방통행(진입부~뚜레쥬르), 차 없는 거리(뚜레쥬르

~CS마트: 낙성대시장), 양방통행(CS마트~출입부)으로 운영되고 있다. 먼저 일방통행 구간은 거주자주차구역이 6면 설치되어 있으나, 주변에 상점을 이용하려는 운전자들로 인해 불법주정차가 계속적으로 발생하고 있다. 불법 주정차와 가게에서 내놓은 입간판으로 인해 보행자의 영역이 침해받고 있다. 보행자 전용거리는 차량진입을 통제하여 보행자가 자유롭게 통행한다. 그러나, 아스팔트 포장이 오래되어 보행

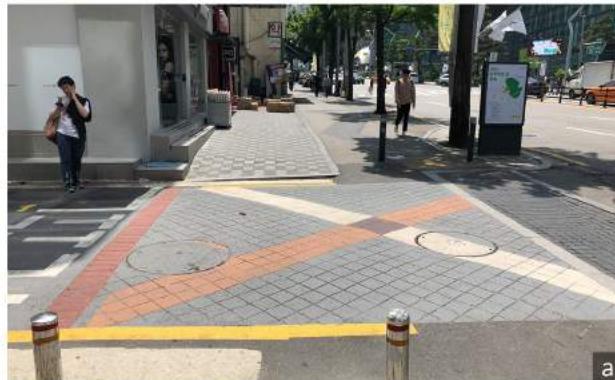
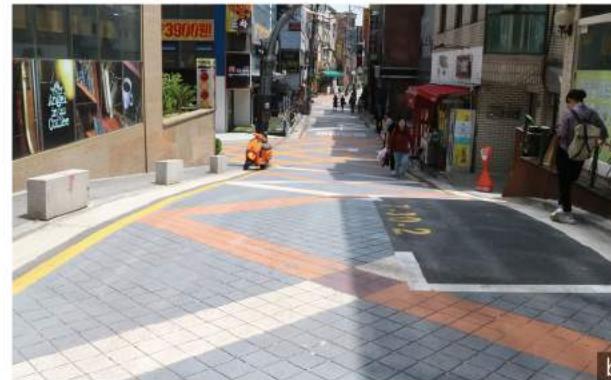
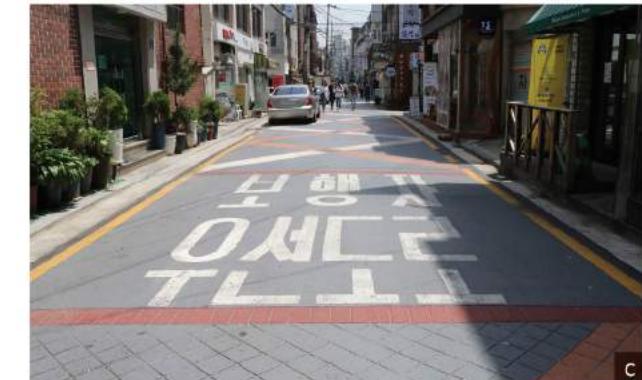
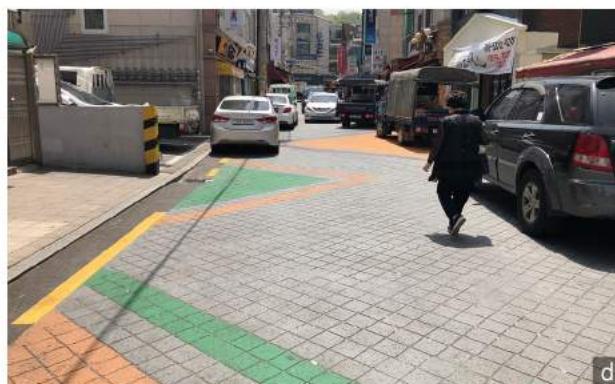
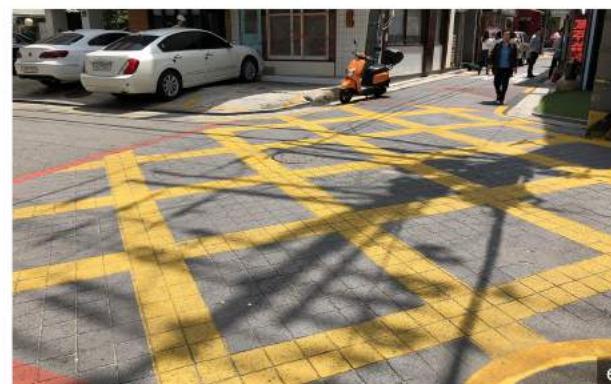
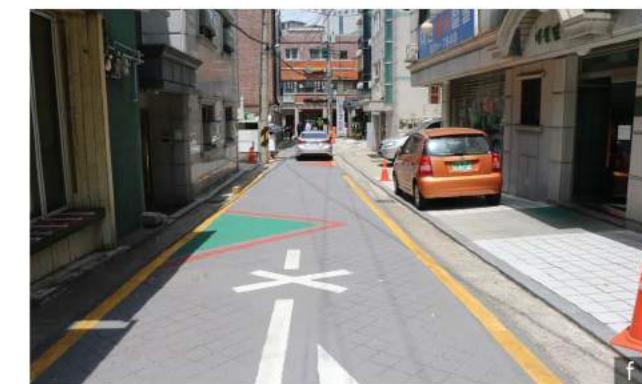
▲ 그림228 시공 완료 후 모습

관악로14길은 시비 1억 9천만 원, 구비 1억 원으로 총 2억 9천만 원의 예산이 소요되었다. 이 중, 도로 포장 패턴 설계비로 9백만 원이 사용되었고, 대부분이 비용은 약 3,000m²에 스템프 포장 및 아스팔트 콘크리트를 구매하는데 약 1억 3천만 원이 소요되었다. 그 외의 비용은 도로 재포장 및 노면 표시공사, 교통안전시설 설치 등에 사용되었다.

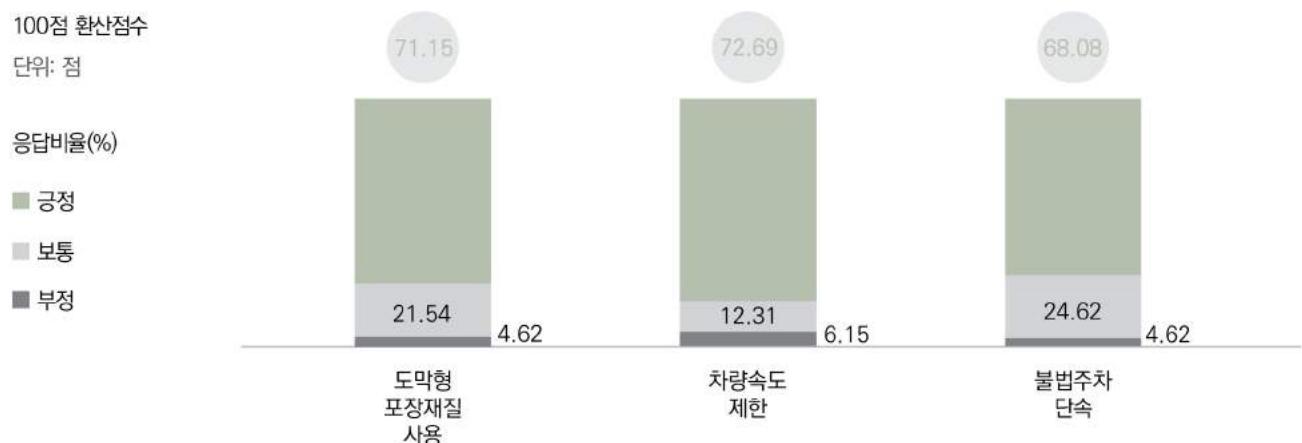
▲ 그림232 사업 요소별 만족도

세부 사업별 만족도를 살펴보면, ‘차량속도 제한’이 72.69점으로 가장 높게 평가됐으며, 다음으로는 ‘도막형 포장 재질 사용’(71.15점), ‘불법주차 단속’(68.08점) 순으로 나타났다. 전반적으로 긍정적인 인식이 70% 이상으로 높은 가운데, ‘차량속도 제한’이 81.54%로 가장 높은 만족도를 보였다.

‘차량속도 제한’을 가장 만족스러워 하는 이유로는 ‘보행이 안전하다’는 의견이 36건으로 가장 많았으며, ‘보행이 편리하다’는 의견이 13건으로 뒤를 이었다. ‘도막형 포장 재질 사용’을 가장 만족스러워 하는 이유로는 ‘오래 보행을 해도 편하다’는 의견이 18건으로 가장 많았으며, ‘도로가 깨끗하다’는 의견이 4건으로 뒤를 이었다.

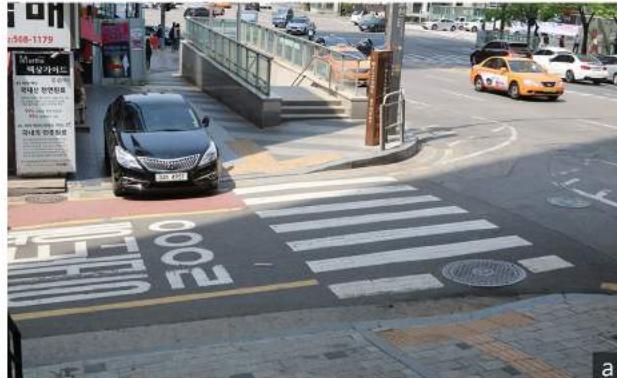
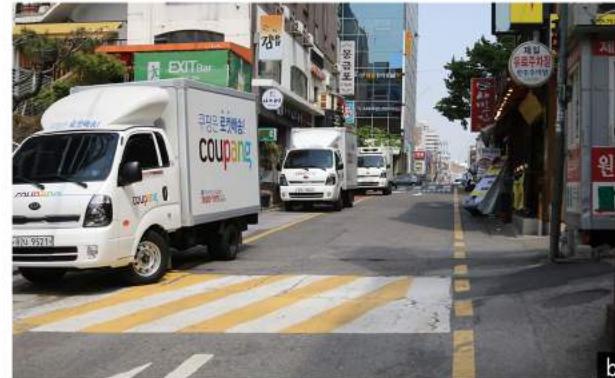
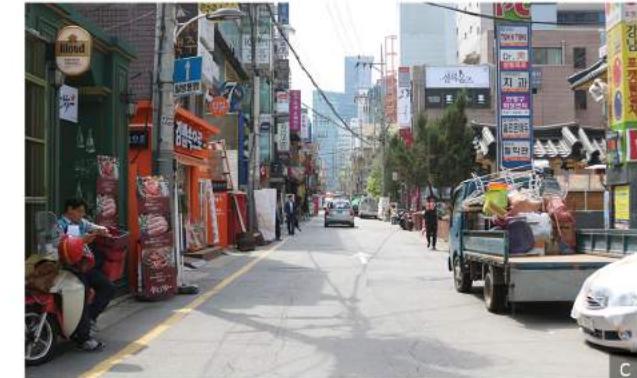
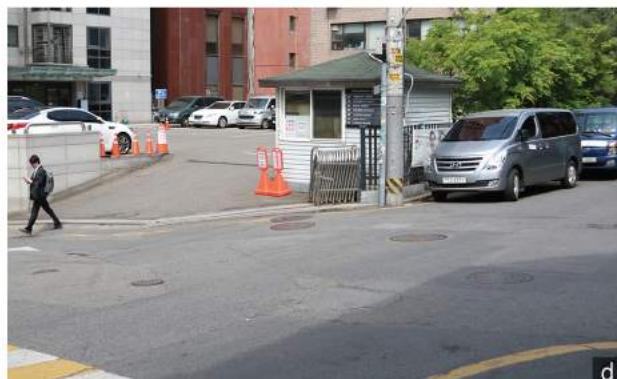
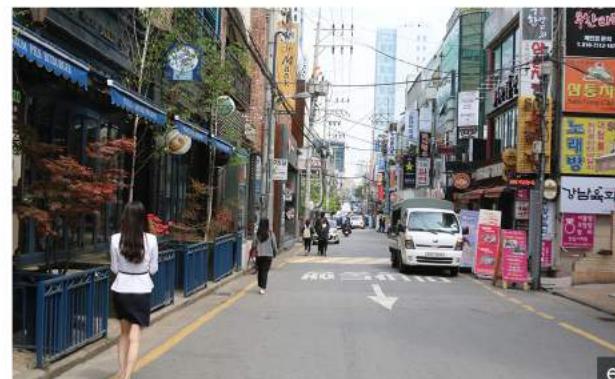
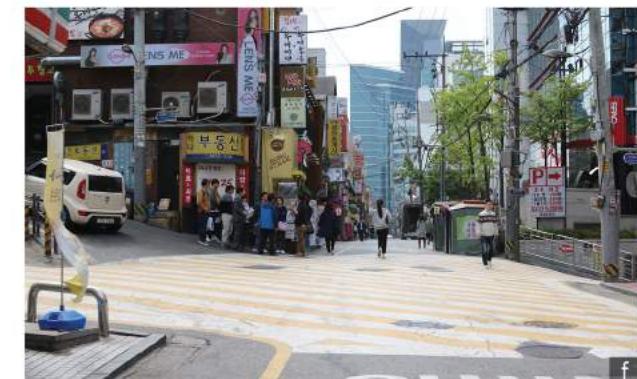
▲ 그림238 대상지 현황

전반적으로 주정차 금지선을 축구에 가까이 그리지 않고 보행자

에게 보행공간을 주기위해 약간의 공간을 마련하였으나, 그 공간에는 보행자 대신 불법주정차와 입간판이 있는 것을 볼 수 있었다. 이로 인해 보행자는 도로 중앙으로 내몰리게 되며, 보행자와 차량의 상충이 자주 발생한다.

교차로는 오거리로 되어 있고, 이 중 예각으로 되어 있는 곳도 있어 차량 진입 시 주의가 필요하다.

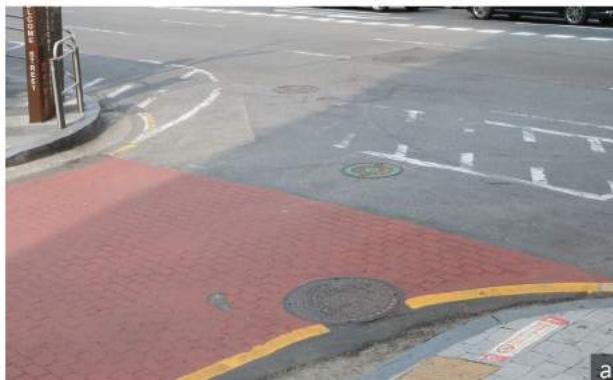
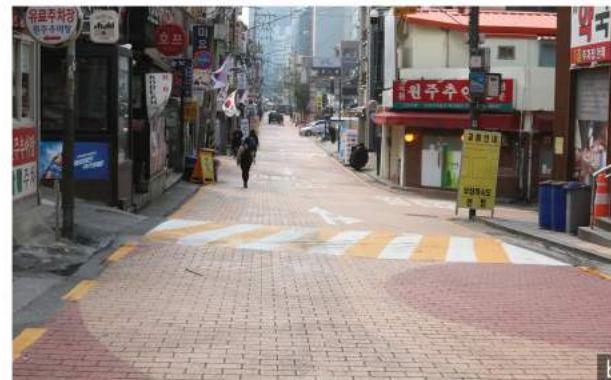
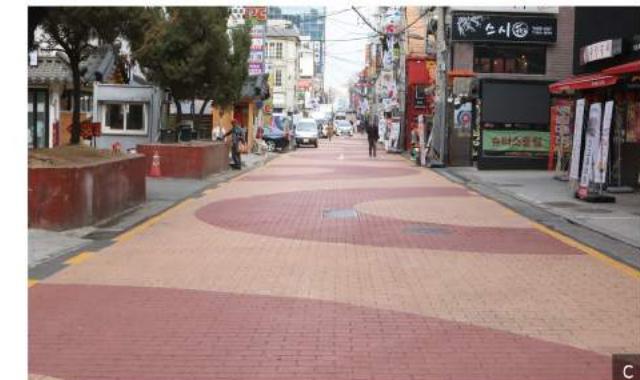
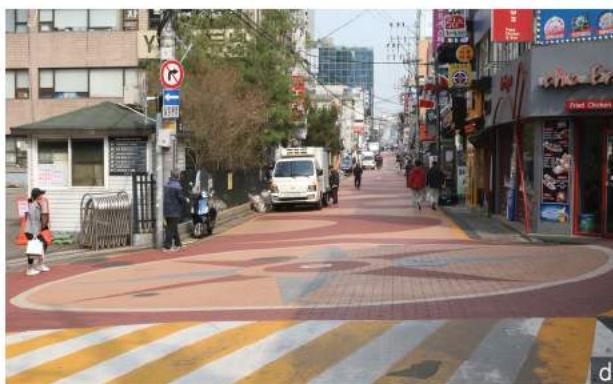
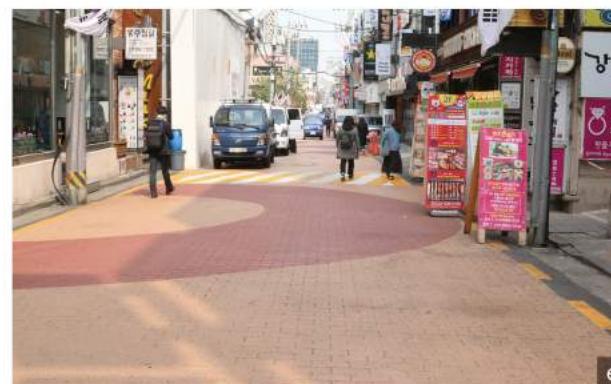
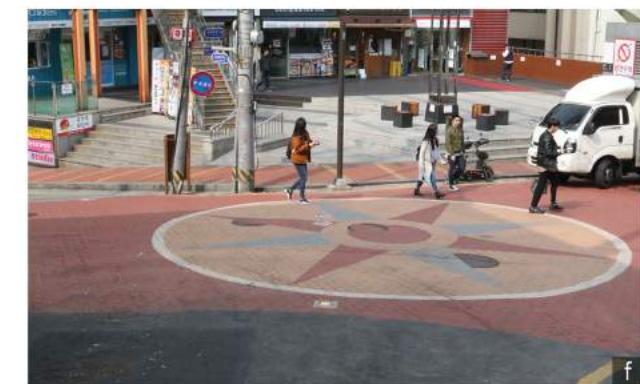
▲ 그림241 시공 완료 후 모습

봉은사로2길은 시비 1억 천만 원, 구비 5천만 원으로 총 1억 6천만 원의 예산이 소요되었다. 이 중, 도로 포장 패턴 설계비로 9백만 원이 사용되었고, 대부분이 비용은 약 2,540m²에 스텁프 포장 및 아스팔트 콘크리트, 교차로 알리미를 구매하는데 약 1억 5천만 원이 소요되었다. 그 외의 비용은 도로 재포장 및 노면 표시공사, 교통안전시설 설치 등에 사용되었다.

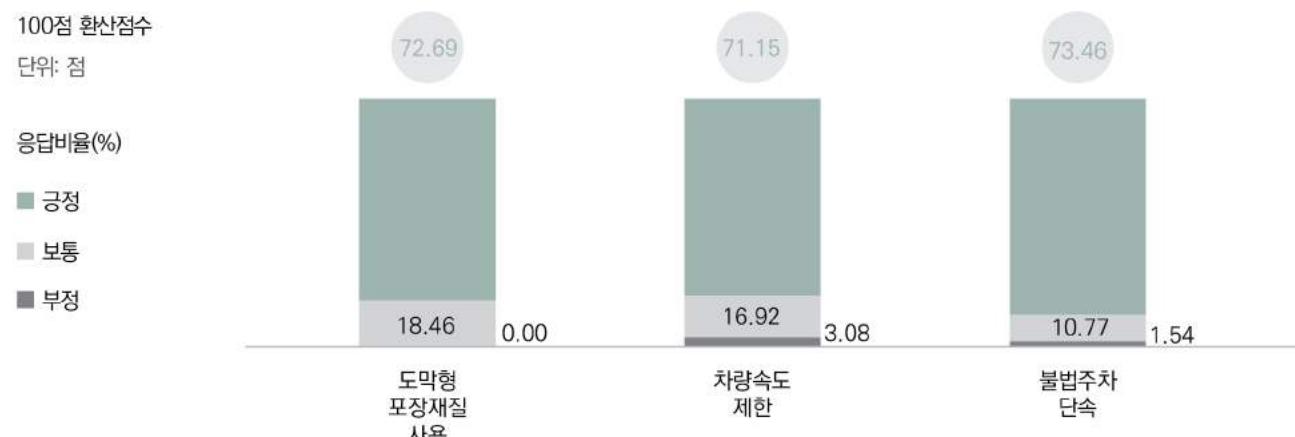
▲ 그림245 사업 요소별 만족도

세부 사업별 만족도를 살펴보면, '불법주차 단속'이 73.46점으로 가장 높게 평가됐으며, 다음으로는 '도막형 포장 재질 사용'(72.69점), '차량속도 제한'(71.15점) 순으로 나타났다. 전반적으로 긍정적인 인식이 80% 이상으로 높은 가운데, '불법주차 단속'이 87.69%로 가장 높은 만족도를 보였다.

'불법주차 단속'을 가장 만족스러워 하는 이유로는 '보행이 안전하다'는 의견이 22건으로 가장 많았으며, '보행이 편리하다'는 의견이 11건으로 뒤를 이었다. '도막형 포장 재질 사용'을 가장 만족스러워 하는 이유로는 '오래 보행시에도 편하다'는 의견이 13건으로 가장 많았으며, '걷고 싶은 거리 느낌이다'는 의견이 7건으로 뒤를 이었다.

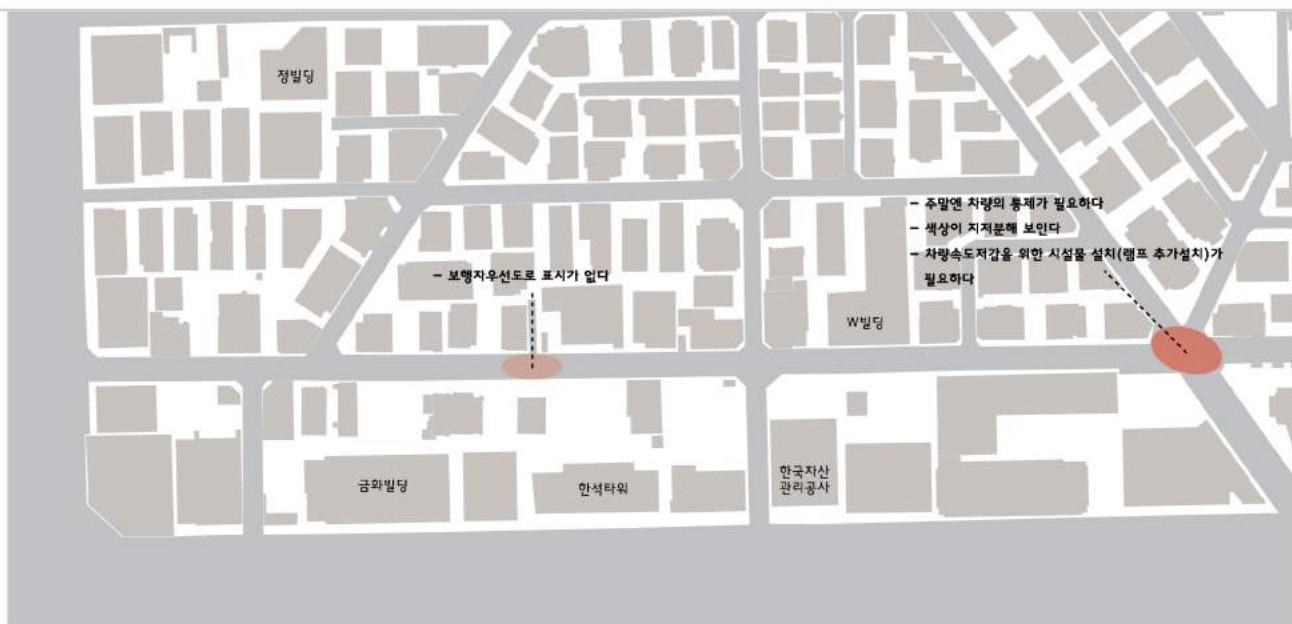
▲ 그림250 지점별 개선 요구사항

주민들에게 보행자우선도로 사업 이후 불만족스러운 지점을 지도에 표시하고 그 이유를 물은 결과, 사업 대상지 중 오거리 구간이 문제 지점으로 확인되었으며, 가장 큰 불만 사유로는 ‘차량 통행량이 많다’라는 의견이 많았다. 세부 지점별로는 직선구간의 경우 ‘보행자우선도로 안내 표시가 없다’와 ‘차량속도를 줄이기 위한 시설이 추가로 설치되어야 한다’라는 의견이 제시되었다.

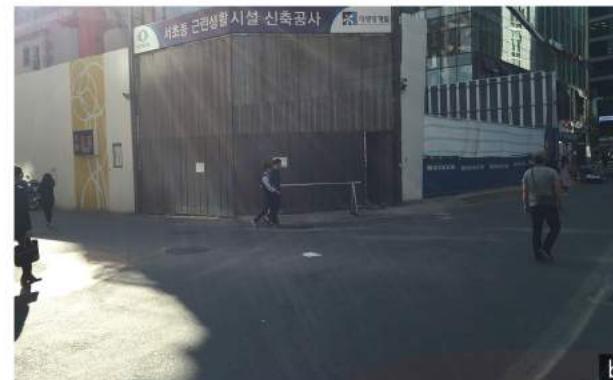
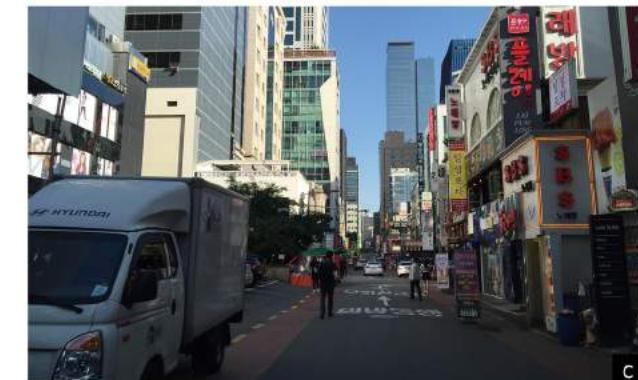
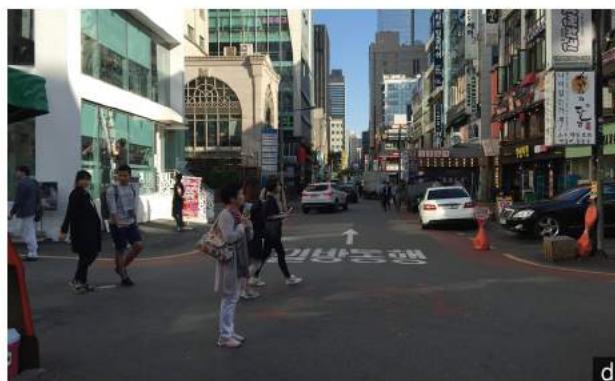
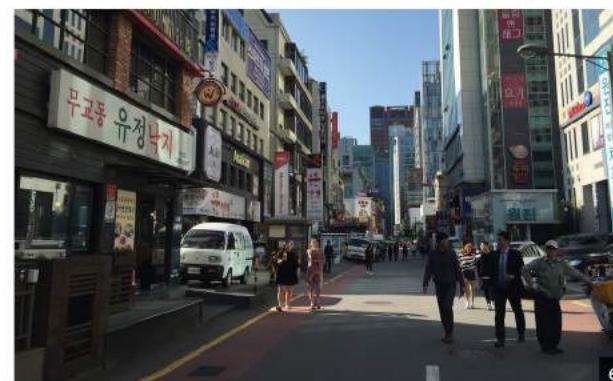
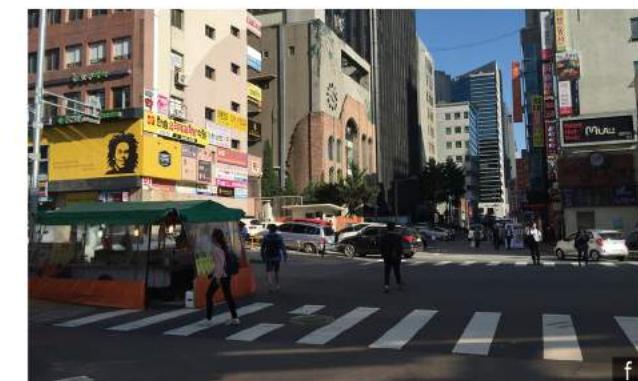
▲ 그림251 대상지 현황

서초구는 보행자의 안전한 통행을 위해 도로 양쪽에 붉은색으로 보행자가 통행할 수 있는 길가장자리구역을 표시하였다. 그러나 일부 구간은 건물 앞에 만들어 놓은 노상주차장과 길가장자리구역이 맞닿아 있어 보행자가 통행하는데 위험해 보인다. 또한, 대상지와 인접한 건물에는 건물 내에 부설 주차장이 마련되어 있어, 건물에 진입 하려는 차량이 대상지를 통해 건물을 들어가기 때문에 보행자와 차량의 상충이 자주 일어나는 것으로 관찰되었다. 건물 내 주차공간이

있음에도 불구하고 불법주차가 지속적으로 발생하고 있는 것으로 조사되었다.

교차로에는 노점상이 위치해 있어, 우회하려는 차량과 노점상을 이용하려는 보행자의 상충이 발생하는 것으로 관찰되었다. 또한, 대상지로 진입하기 위해 회전하려는 차량의 시야가 노점상으로 인해 가려져 운전자가 항상 보행자의 주의해야 할 필요가 있다.

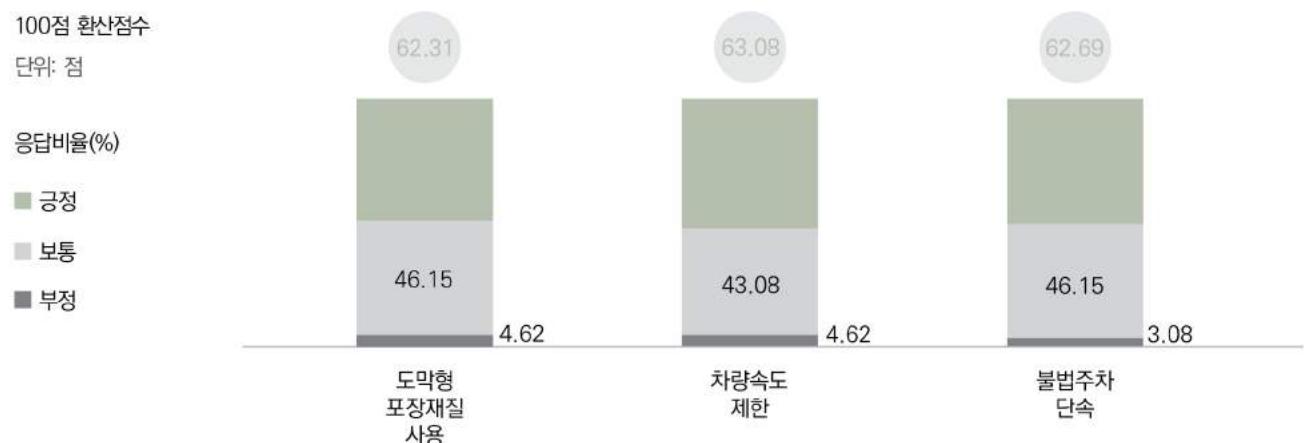
▲ 그림258 사업 요소별 만족도

세부 사업별 만족도를 살펴보면, ‘차량속도 제한’이 63.08점으로 가장 높게 평가됐으며, 다음으로는 ‘불법주차 단속’(62.69점), ‘도막형 포장 재질 사용’(62.31점) 순으로 나타났다. 다른 사업 대상지에 비해 전반적으로 긍정적 인식이 낮은 가운데, ‘차량속도 제한’이 52.31%로 다소 높은 만족도를 보였다.

‘차량속도 제한’을 가장 만족스러워 하는 이유로는 ‘보행이 안전하다’는 의견이 34건으로 가장 많았으며, ‘보행이 편리하다’는 의견이 3 건으로 뒤를 이었다. ‘불법주차 단속’을 가장 만족스러워 하는 이유로는 ‘단속으로 보행이 편리하다’는 의견이 6건으로 가장 많았으며, ‘차량이 줄어 도로가 넓어졌다’는 의견이 5건으로 뒤를 이었다.

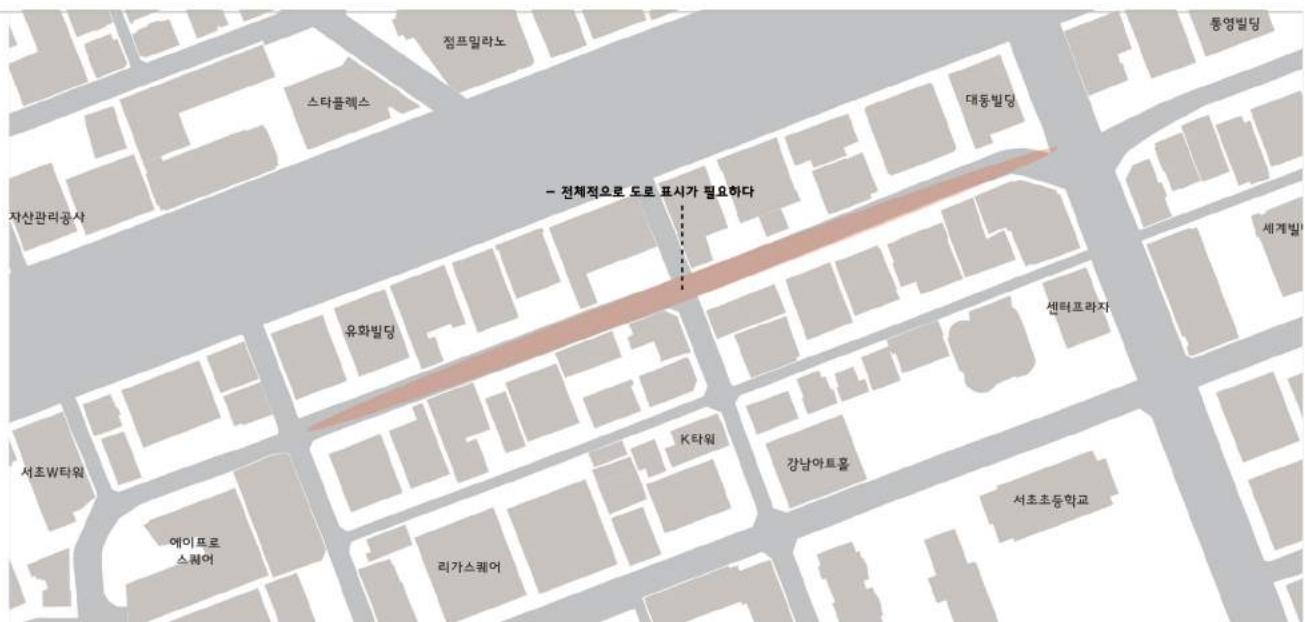
▲ 그림263 지점별 개선 요구사항

주민들에게 보행자우선도로 사업 이후 불만족스러운 지점을 지도에 표시하고 그 이유를 물은 결과, 사업 대상지 전반에 걸쳐 문제 지점이 확인되었으며, 가장 큰 불만 사유로는 '전체적으로 도로 표시가 필요하다'라는 의견이 많았다. 그러나 대부분의 응답자가 지점별 개선 요구사항에 대해 '없다'라는 의견이 많았다. 따라서, 구에서는 보행자우선도로 안내표지에 대한 고려가 필요한 것으로 보인다.
