# 서울 역사경관보존정책에 따른 북촌 한옥주거지의 변화 양상

김영수

서울시립대학교 서울학연구소  
연구교수

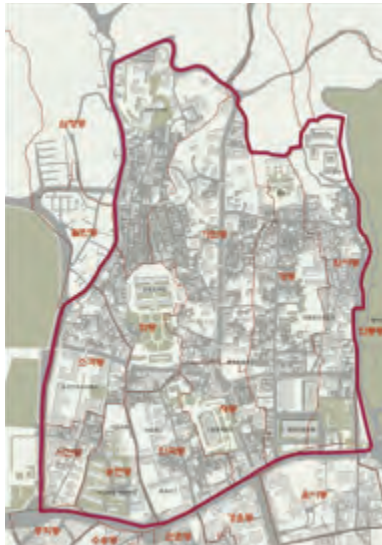
북촌가꾸기 기본계획수립 범위, 2001  
자료 : 북촌가꾸기 기본계획

북촌에 대한 본격적인 보존관리가 시작된 것은 비법정 행정계획인 북촌 가꾸기 기본계획이 수립되면서다. 이 계획은 한옥 등록제의 시행, 한옥의 매입 및 활용, 지원조례의 제정, 수선 기준, 주변 환경정비의 내용을 포함하는 계획(2001~2006)이었다. 이후 북촌에서 한옥의 멸실이 줄어들고 오래된 옛길과 골목, 필지 등 한옥경관 및 한옥주거지 조직이 유지될 수 있었다. 그리고 현재까지 한옥에 대한 개·보수가 활발하게 진행되고 있다.

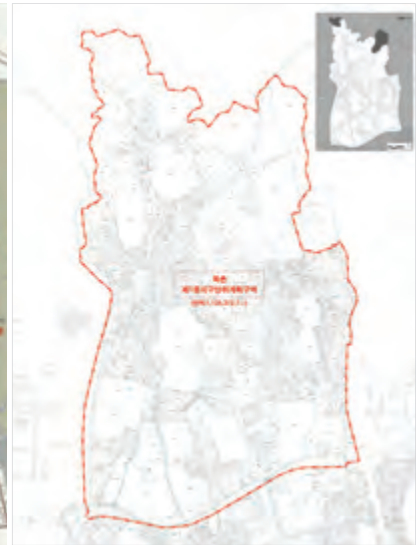
북촌 제1종지구단위계획 구역 변경, 2010.6.29  
자료 : 북촌 제1종지구단위계획

넷째 시기는 2010년 이후 북촌에 제1종 지구단위계획이 수립된 이후다. 이를 통해 그동안 비법정 행정계획을 통해 관리돼 오던 북촌의 한옥경관이 지구단위계획을 통해 법제도적 관리계획으로 보전될 수 있게 됐다. 지구단위계획이 수립되면서 팔판동이 북촌관리계획 범위 안으로 새롭게 편입됐고 기존과 마찬가지로 경복궁과 창덕궁 사이와 율곡로 북쪽을 포함하는 지역이 계획의 범위로 설정됐다.

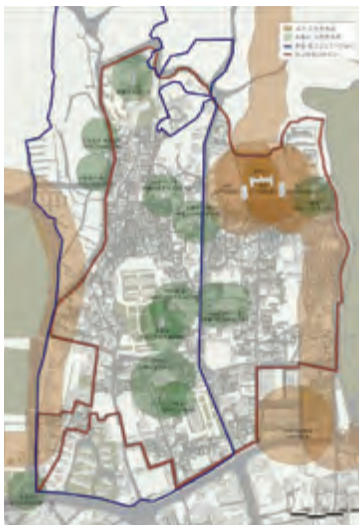
북촌지역 지역지구 현황, 2008년 이전  
자료 : 북촌가꾸기 기본계획

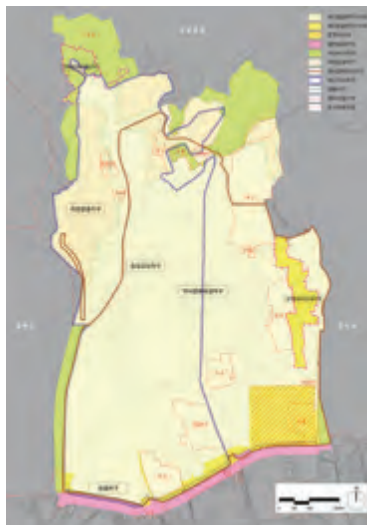
북촌지역 지역지구 현황, 2008년  
자료 : 북촌 제1종지구단위계획

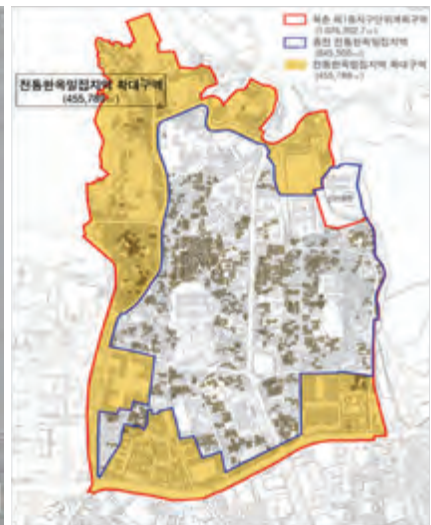
북촌 전통한옥밀집지역 확대  
자료 : 서울시

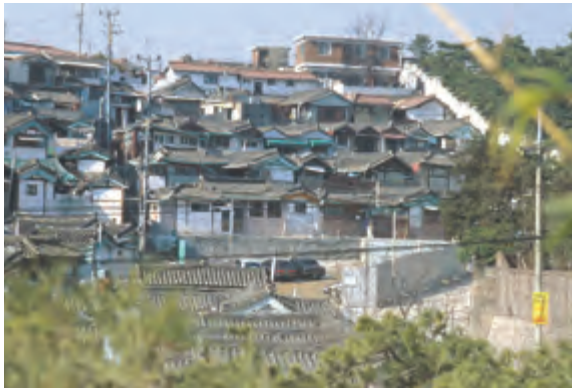
가회1번지 철거 전 모습, 2000  
자료 : 북촌가꾸기 기본계획

1990년대와 2000년대 초반 북촌에서 주거환경개선사업이 진행됐는데 당시 대상 사업지는 가회동 1번지와 원서동 77번지였다. 이들 지역의 사업은 1990년대 초반에 계획돼 중반에 완료됐으며, 한옥이 집단적으로 멸실되는 사례가 됐다. 특히 원서지구 주거환경개선사업의 경우 사업이 완료된 이후 주변지역에 미친 영향이 매우 컸다. 사업지구 주변의 필지들이 주거환경개선사업과 유사한 방식으로 합필되어 다세대(다가구)가 건축되기 시작했다. 2000년대 초반 원서동 77번지 주변 대부분이 4층 이하의 다가구 및 다세대 밀집지역으로 변했다. 반면 가회지구는 대형건설사에 의해 단지식으로 개발돼 분양됐다. 비록 2층 이하의 저층형으로 개발되었지만 기존의 도시조직과 한옥들이 집단으로 멸실되는 개발양상은 원서지구와 유사했다.

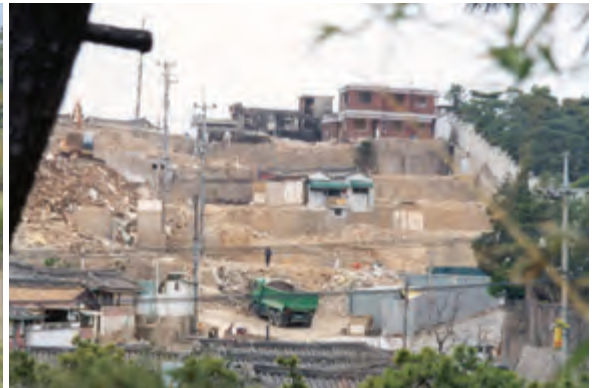
가회1번지 철거 후 모습, 2000.4  
자료 : 북촌가꾸기 기본계획

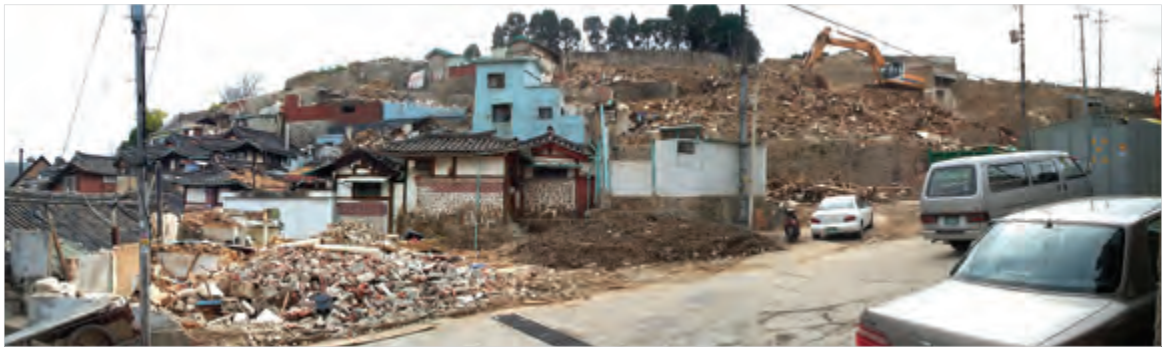
가회1번지 주거환경개선사업(1999-2003)모습  
자료 : 북촌정기발전구상

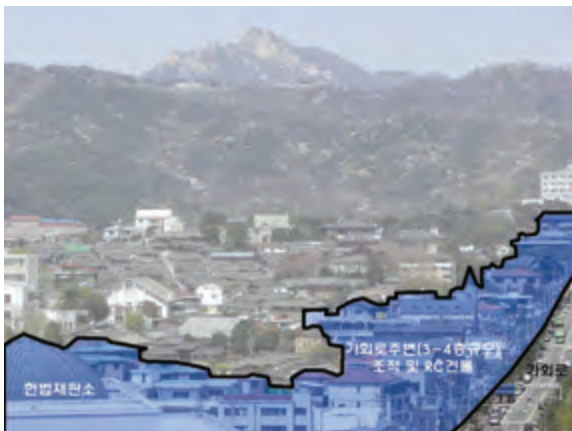
가회로 주변 모습

북촌에서의 도로확장은 가회로를 중심으로 이루어졌으며, 북촌길과 일부 골목길이 신설됐다. 그중 가회로의 확장과 북촌길의 신설이 북촌의 한옥경관에 미친 영향이 가장 크다. 가회로가 6~8m 도로에서 20m로 확장되면서 도로 주변의 한옥들이 집단으로 철거됐으며, 북촌길은 가회로까지 확장되고 이후 창덕궁 담장까지 새로운 도로가 연장되면서 도로 주변의 한옥이 철거되고 남겨진 필지들은 합필돼 개발됐다. 그리고 확장되거나 신설된 도로 주변으로는 상가나 다세대 건물들이 건축됐다. 도로가 확장되면서 도로에 인접하고 있던 필지들의 개발 잠재력이 높아지게 됐고, 본래 이면 도로 또는 골목길에 접하고 있던 한옥들이 대로변에 그대로 노출되는 현상들이 발생하게 됐다.

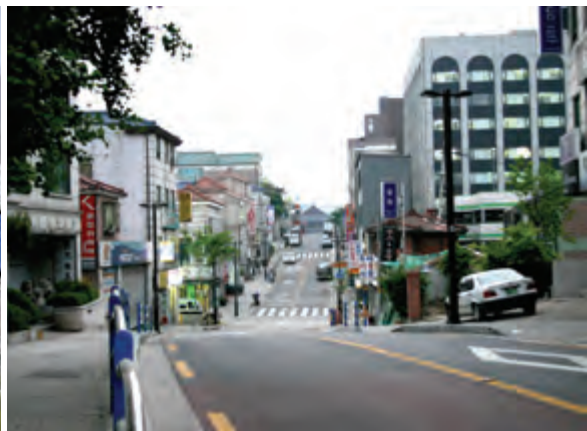
북촌길 주변 모습

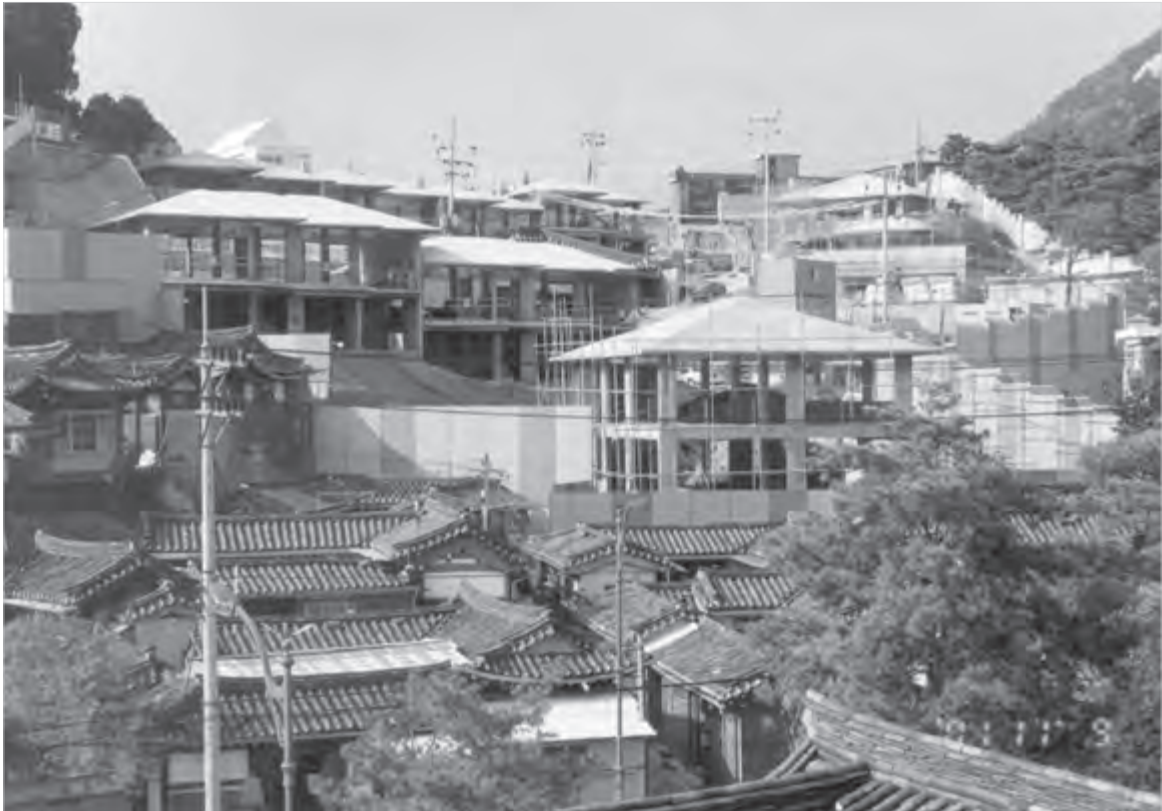
가회1번지 공사모습(2001) 자료 : 북촌 가꾸기 기본계획
